**Rapportage asbestinventarisatie
conform certificatieschema asbestinventarisatie en asbestverwijdering**

Projectnummer: 20180347

De woning & opstallen aan de Lagelaan 3 te Heiloo

Adres : Lagelaan 3
Postcode en plaats : 1851PC Heiloo
Projectnummer : 20180347 Versie (1)

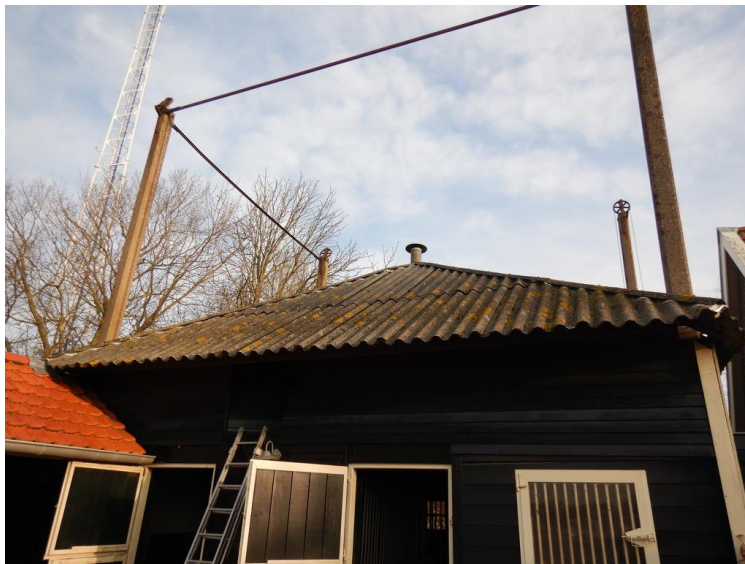
overzicht

Toepassing 1: golfplaat			
Locatie	dak hooikap	Verdieping	Dakconstructie
Monstercode	1	Soort materiaal	cement
Asbesthoudend	Nee	Asbestsoort	
Analysecertificaat	749316	Percentage	< 0,1%
Hechtgebondenheid	N.v.t	Beschadiging	N.v.t
Graad van verwerking	N.v.t	Omgevingskenmerken	
Hoeveelheid	75 m ²	Bevestiging	geschroefd
Bereikbaarheid	N.v.t	Risicoklasse	N.v.t

Aanbevelingen	
Opmerkingen	Materiaal bevat geen asbest (<0,1%)
