ONDERWERP  
Inspectiememo huismus Heiloo

PROJECTNUMMER  
C05062.000480.0100

ONZE REFERENTIE  
083769901 A

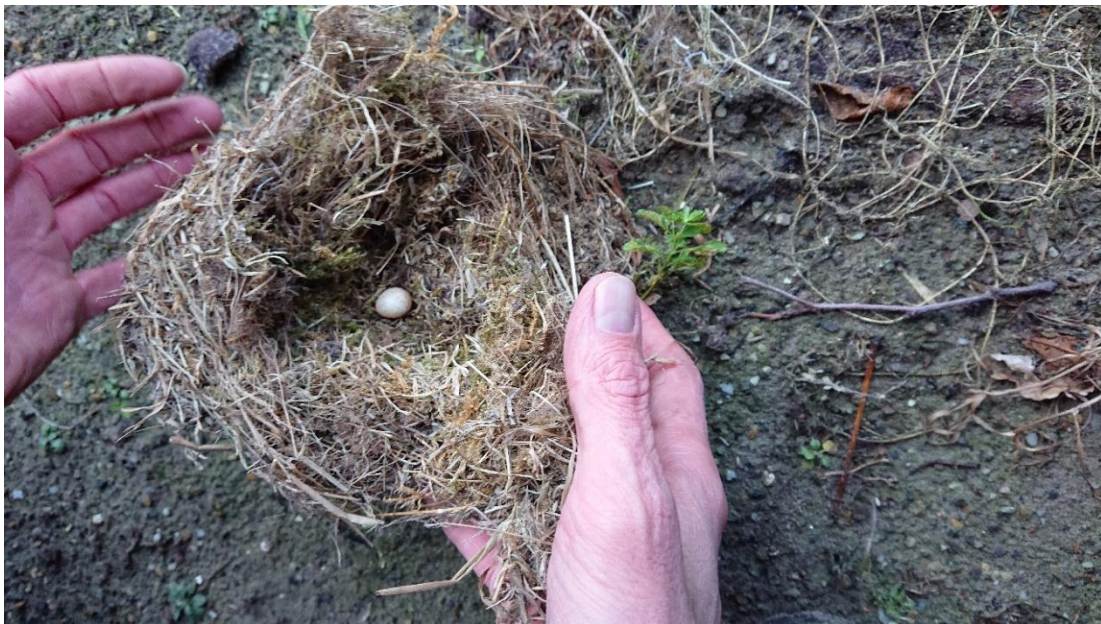
Tijdens de inspectie zijn oude nesten van, waarschijnlijk, winterkoning en zanglijster aangetroffen in de bijgebouwen (Figuur 3). Ter plekke werden geen algemene broedvogels aangetroffen.

Figuur 3. Oud nest van, waarschijnlijk, een winterkoning.

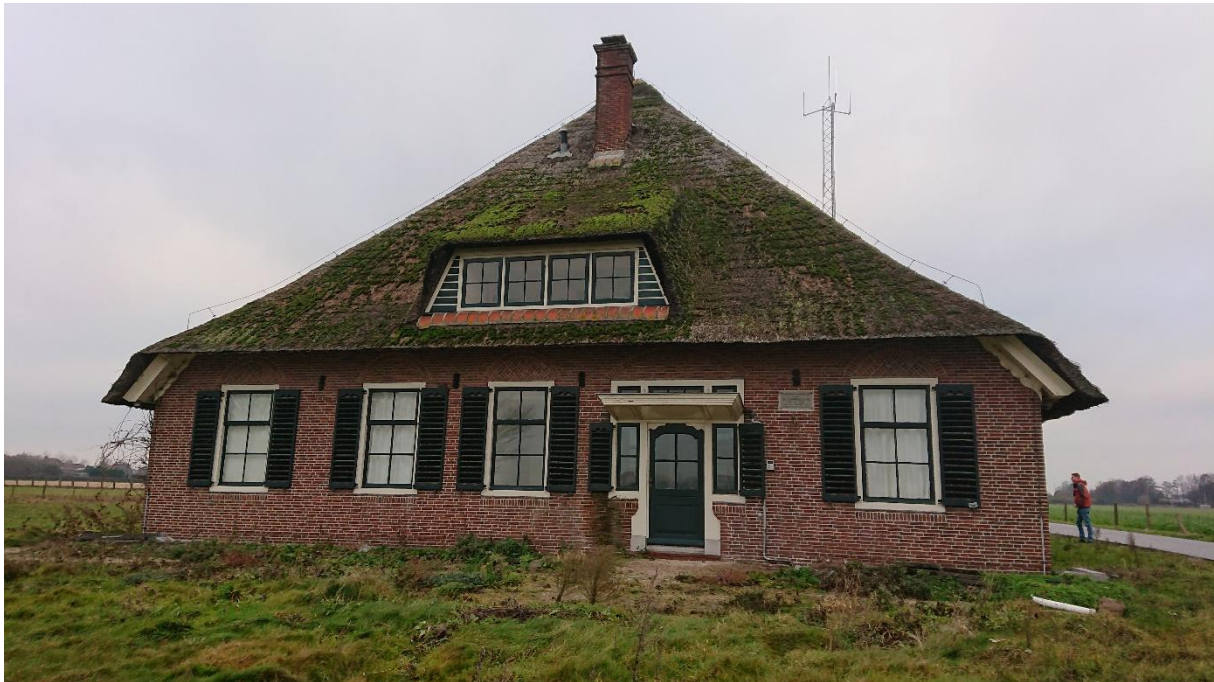
Het dak van de stolpboerderij was vrijwel geheel bedekt met mos (Figuur 4). Bij de aansluiting van de dakrand aan de muren zijn geen openingen aangetroffen die groot genoeg waren voor vogels om naar binnen te gaan.

*Figuur 4. Impressie van de stolpboerderij aan Lagelaan 3.*

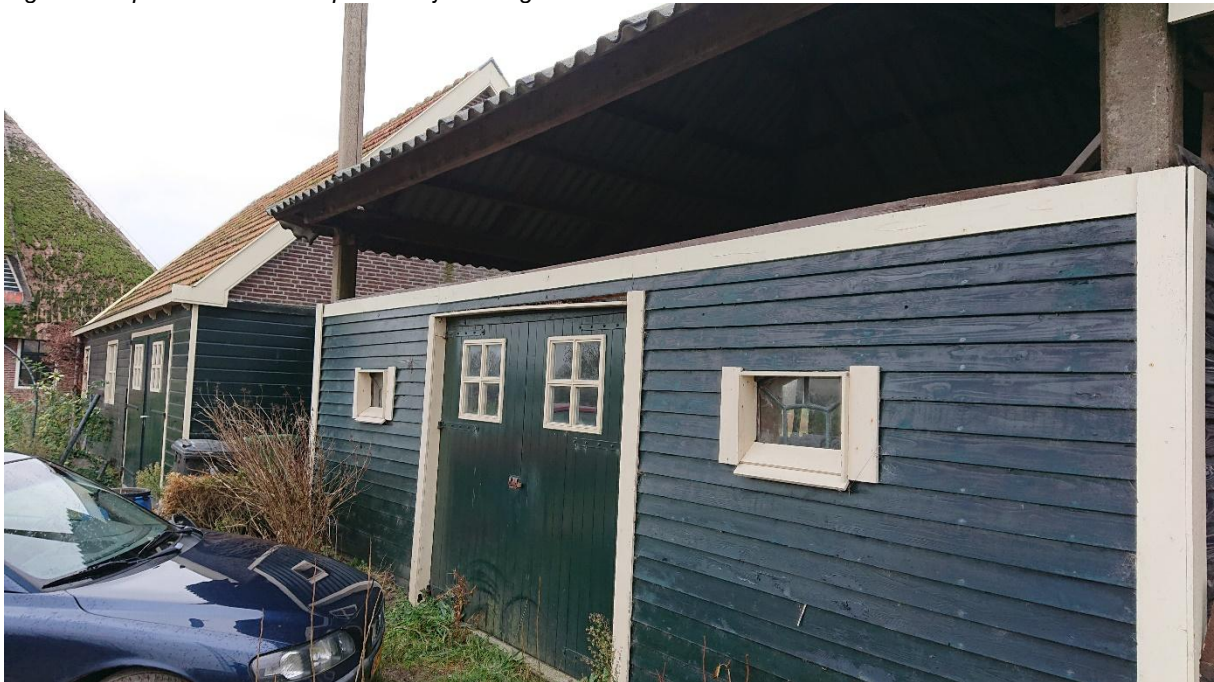
De bijgebouwen boden geen geschikte verblijfplaatsen voor huismussen. Bij het ene bijgebouw waren de dakpannen dusdanig gelegd dat huismussen hier niet konden nestelen (zie foto's bijlage). Het andere bijgebouw bestond slechts uit een houten schuur met plat dak en daarbovenop een lage en lege hooizolder. Ook hier waren geen geschikte potentiële nestplekken voor huismussen.

*Figuur 5. Impressie van de bijgebouwen aan de Lagelaan 3.*

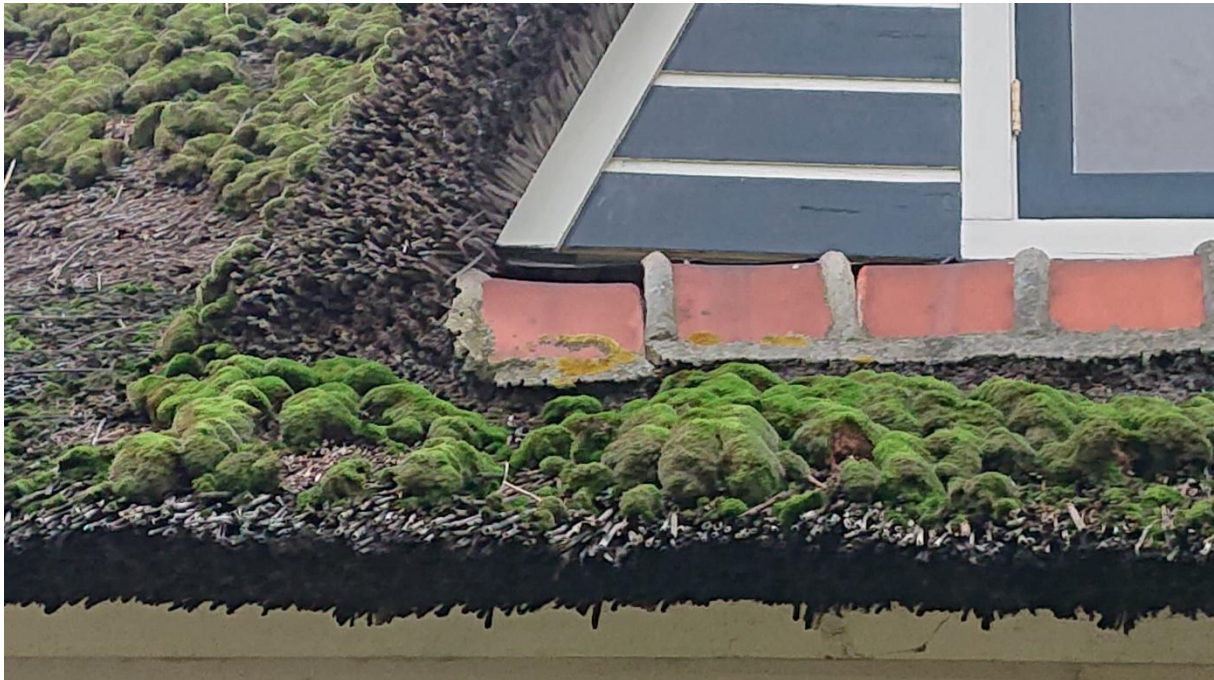
Aan één kant van de stolpboerderij was één van de dakpannen onder het dakraam een stuk naar beneden geschoven (Figuur 6). Hierdoor was een gat ontstaan. Bij inspectie zijn geen sporen van huismus aangetroffen. Een meter verderop op dezelfde rij dakpannen zijn poesporen van een houtduif/tortelduif waargenomen.

*Figuur 6. Gat bij dakpan onder dakraam stolpboerderij oostkant.*

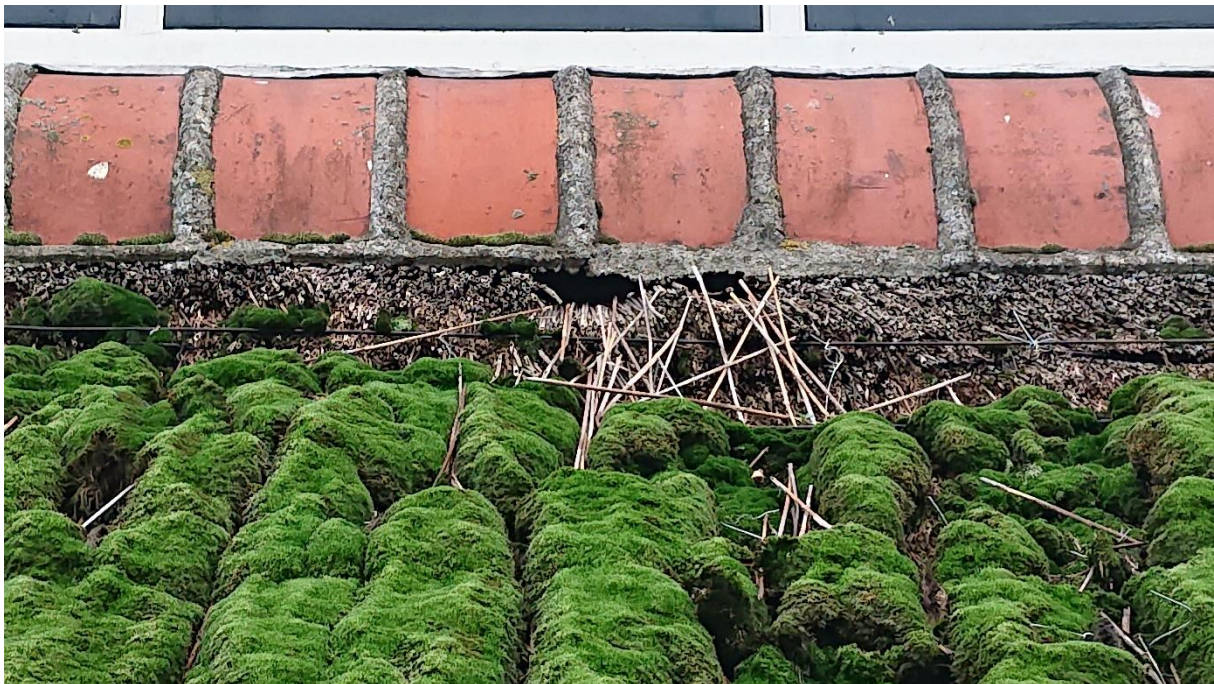
Aan precies de andere kant van de stolpboerderij was bij eenzelfde rij dakpannen onder een dakraam zichtbaar een gat gemaakt in het riet onder deze dakpannen (Figuur 7). Duidelijk was dat de rietstengels naar buiten zijn getrokken om een opening te verschaffen. Bij nadere inspectie werden ook hier geen sporen - of nestmateriaal van vogels aangetroffen.

*Figuur 7. Gat onder dakpan bij dakraam stolpboerderij westkant.*
