1 Keuzes maken en experts zoeken

Een rijksmonument verduurzamen is mogelijk, maar gebonden aan regels. Het uitgangspunt: alles wat wordt aangebracht voor de verduurzaming moet kunnen worden teruggedraaid. Een monument moet namelijk terug kunnen naar de oorspronkelijke staat.

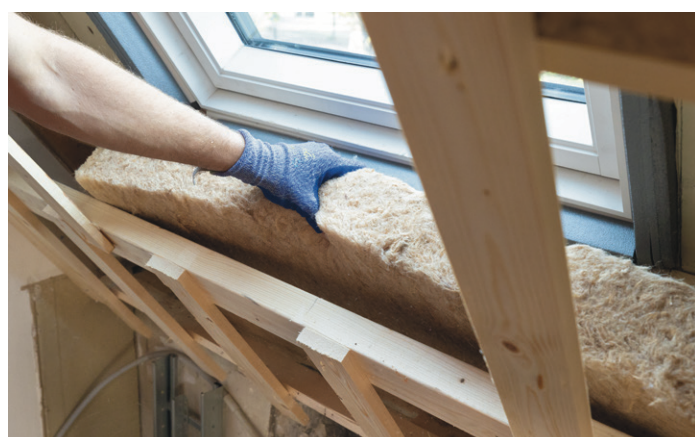
Als eerste werd de zolder van de dokterswoning aangepakt. Na het verwijderen van de oude dakafwerking kwam er een onaangename verrassing tevoorschijn: houtrot in het dakbeschot. De plekken waar het dak was aangetast moesten eerst worden hersteld, want na isolatie kom je er niet meer bij. Dit herstel bracht onvoorziene kosten met zich mee.

De zolder bestaat uit drie delen waarvan één deel in gebruik is. In het gedeelte dat gebruikt wordt, werd de oude kapisolatie verwijderd en vlas-isolatie aangebracht. Hier verbeterde de isolatiewaarde.

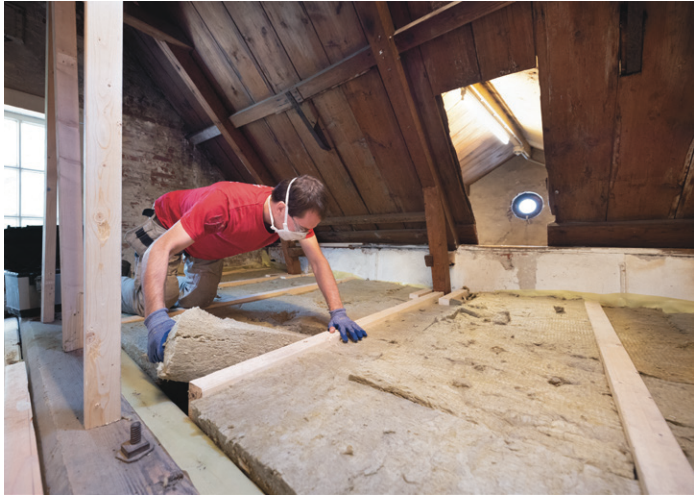
Het vrijgekomen isolatiemateriaal is hergebruikt in de zoldergedeeltes die niet in gebruik zijn. Bij die ruimtes is gekozen voor vloerisolatie. Goedkoper, en de kap hoeft niet aangetast te worden. Om de vloer beloopbaar te maken werd een partij gebruikte vloerdelen opgekocht en geplaatst.

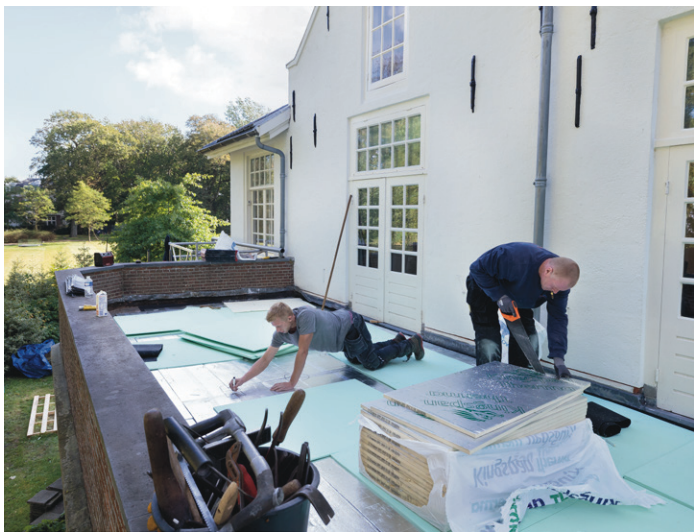
Het platte dak van de oude 'dokterswoning' is van buitenaf geïsoleerd.

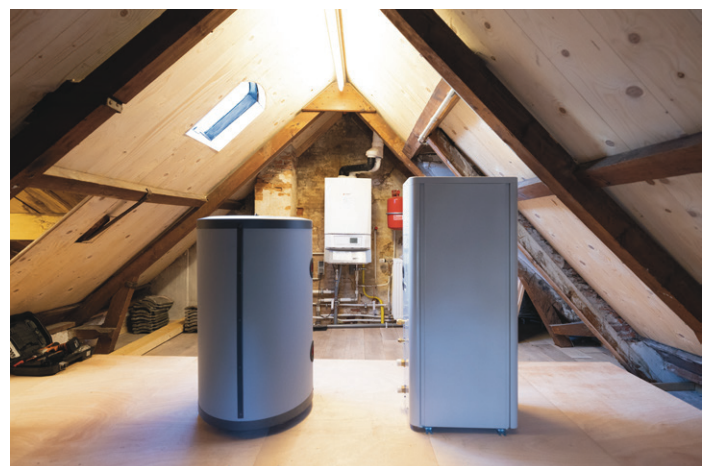
4 Warmtepomp kiezen
Een energieneutraal pand is niet meer afhankelijk van aardgas. Daarom gaat de CV eruit en komt de warmtepomp erin. Dat vraagt om het vaststellen van de warmtebehoefte. Die bepaal je door te meten hoe groot het vermogen van een installatie moet zijn om het pand goed warm te krijgen. Door de isolatie is de warmtebehoefte flink verminderd. De technisch beheerder onderzoekt welk vermogen de installatie nodig heeft en dat leverde een selectie van 4 typen warmtepompen op voor de dokterswoning. In mei 2022 werd opdracht gegeven voor levering en plaatsing van de beste optie.

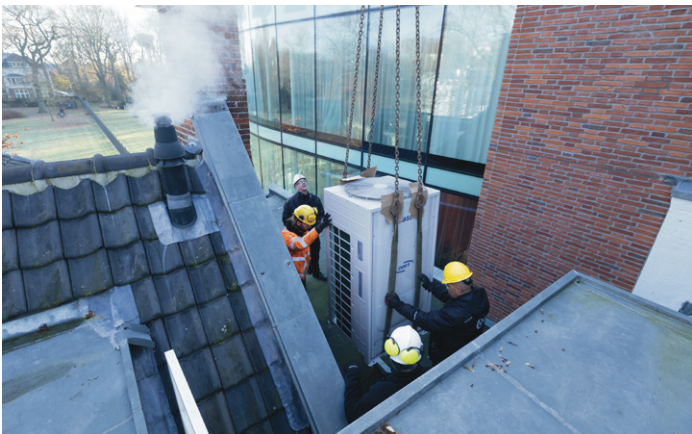
Op zolder staan een buffervat van 200 liter waarin warm water wordt opgeslagen én de binnen-unit van de warmtepomp. Op het platte dak dat grenst aan de zolder is plaats voor de buitenunit.

De laatste stap in het energieneutraal maken van de dokterswoning was het plaatsen van de warmtepomp. Het gewicht van zo'n installatie laat houten vloeren van monumentale panden soms piepen en kraken. Om te toetsen of de bouwconstructie niet bezwijkt onder het gewicht, maakte de constructeur een berekening. Conclusie: de warmtepomp kon prima worden geplaatst als de constructie iets werd aangepast, waardoor het gewicht goed verdeeld is over de vloer.
