**Van:** [REDACTED]  
**Aan:** [REDACTED]  
**Onderwerp:** FW: Eerste herinnering melding N206: verkeersveiligheid V1911 0248  
**Datum:** maandag 2 december 2019 17:32:19  
**Bijlagen:** [image004.png](#)

# Verkeersveiligheidsanalyse N206 Vogelenzangseweg, Bloemendaal

Provincie Noord-Holland  
 Directie Beheer en Uitvoering  
 Ingenieursdiensten Geodata en Innovatie  
 (IGI)  
 Houtplein 33  
 Haarlem

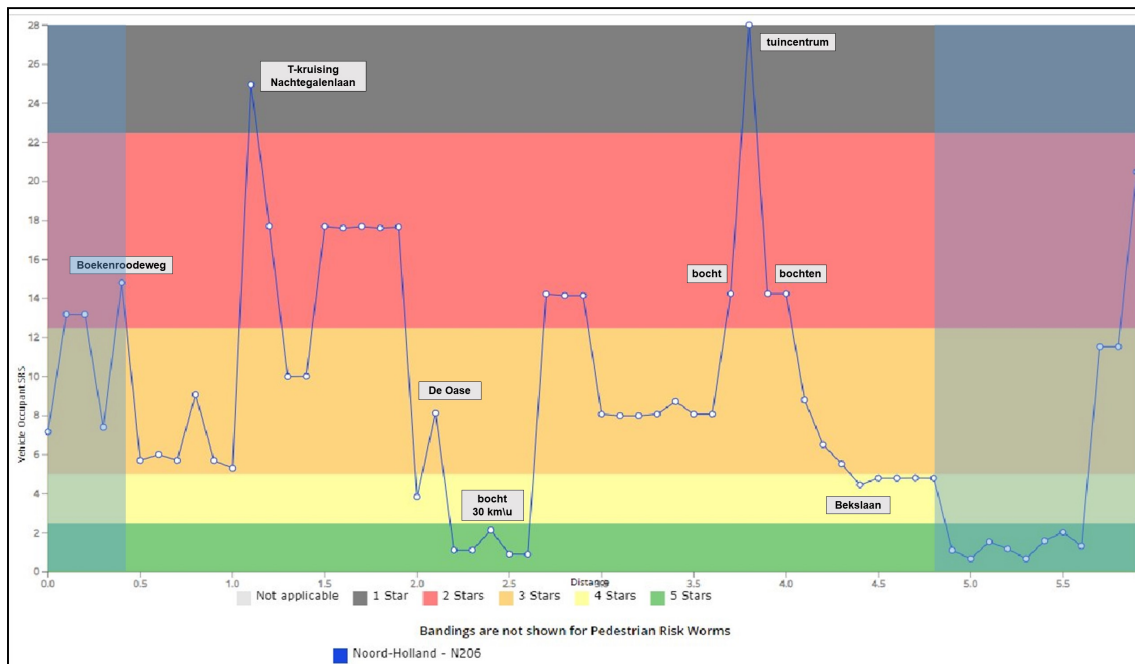
Figuur 3.: EuroRAP: RiskWorm-grafiek N206

- de groene band = 5-sterren (de veiligste)
- de zwarte band = 1-ster (de minst veilige).

In het systeem van de EuroRAP wordt de gehele N206 als één traject gezien en er kan geen riskwormgrafiek worden gegenereerd van een geselecteerd (korter) wegvak. Het rechter, in blauw gearceerde, gedeelte behoort niet tot deze verkeersveiligheidsanalyse.

De afstandsindex in de grafiek komt **niet** overeen met de hectometrerings van de N206.

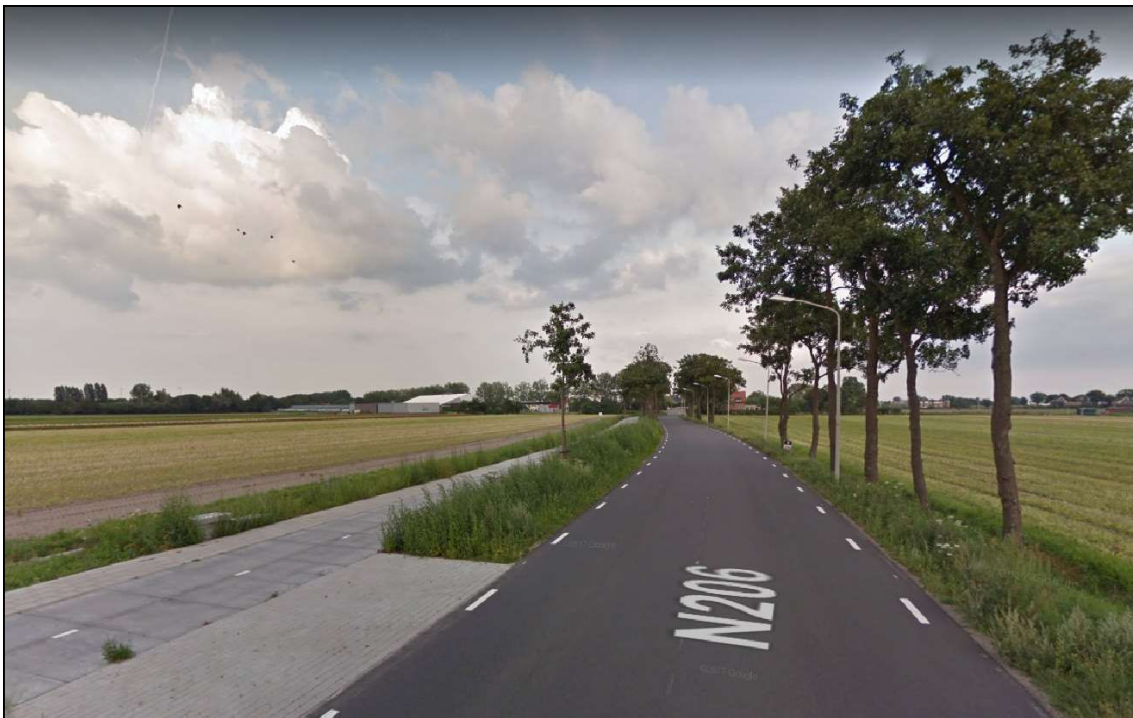
Figuur 5.: foto wegvak N206a, Margrietenlaan

Verder negatieve score, maar in mindere mate op de volgende aspecten:

- bochtigheid

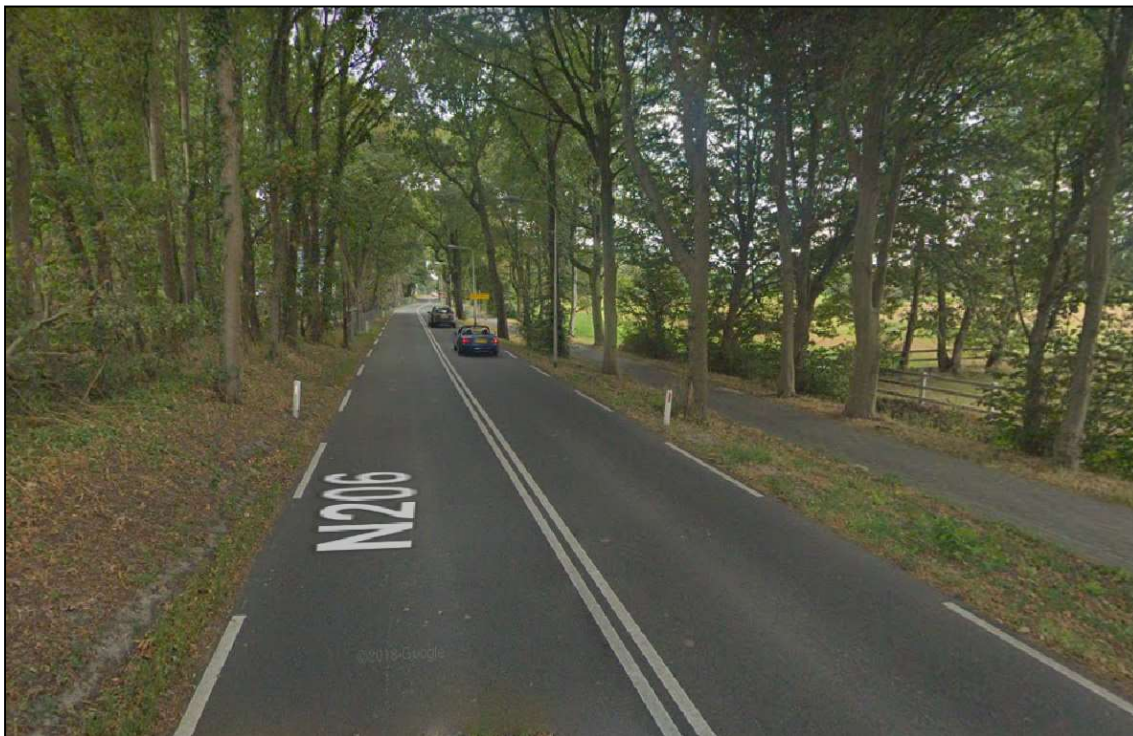
*Figuur 6.: foto wegvak N206b, Vogelzangseweg*

Verder negatieve score, maar in mindere mate op de volgende aspecten:

- uitritten

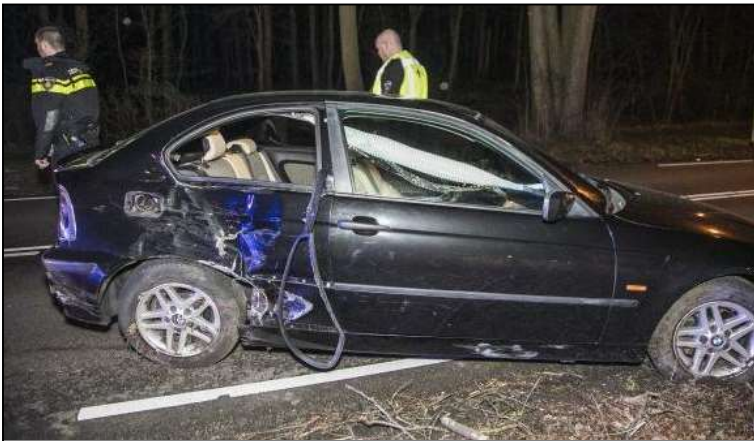
### Ongeval 17 maart 2019

Vogelenzang: twee inzittenden van een personenauto zijn zaterdagochtend gevlucht na een eenzijdig ongeval op de Vogelenzangseweg (N206). Vlak voor 01:00 uur verloor de mannelijke bestuurder de macht over het stuur en botste hard tegen een boom alvorens tot stilstand te komen. Het stel wat in de auto zat is bewust weggelopen na het ongeval. Verderop de Vogelenzangseweg is het tweetal aangetroffen. Bij het zien van de politie is de bestuurder het bos ingelopen. Met een politiehond is nog naar de man gezocht, maar agenten kregen hem niet meer te pakken. Zijn vriendin is aangehouden vanwege het verlaten van een plaats ongeval en heeft verklaard dat haar vriend reed. De auto liep flinke schade op aan de rechter achterzijde en aan de voorzijde. Een berger is ter plaatse gekomen om het voertuig weg te slepen.

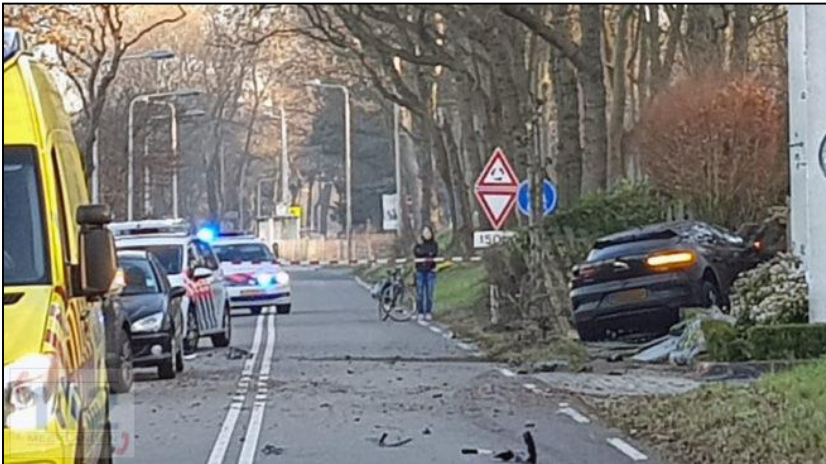
### Ongeval 27 februari 2019

De politie is op zoek naar getuigen van een verkeersongeval dat plaatsvond op de Vogelenzangseweg (N206) in Vogelenzang. De politie is bereikbaar op tel.nr. 0900-8844. Omstreeks 08.10 uur reed een 51-jarige Katwijker in een zwarte personenauto over de Vogelenzangseweg. Hier haalde hij een bestelauto in. Terwijl hij op de linker weghelft reed, botste hij tegen een zilvergrijze personenauto die vanuit tegengestelde richting kwam. De bestuurder van de zilvergrijze auto liep letsel aan zijn gezicht/hoofd op. Hij is voor behandeling overgebracht naar het ziekenhuis. De bestuurder van de zwarte auto is aangehouden en voor verhoor overgebracht naar het politiebureau. Bij controle bleek hij geen alcohol of drugs te hebben gebruikt. De politie komt graag in contact met getuigen die iets kunnen verklaren over het weggedrag van de bestuurder van de zwarte auto, of die getuige zijn geweest van de aanrijding.

Ik heb de mutatie uit het registratiesysteem van de politie over deze aanrijding (27/2/2019) gelezen. Betreft een aanrijding veroorzaakt door asociaal weggedrag in de aanloop naar deze aanrijding: snelheid, roodlicht(?), inhalen, overschrijden doorgetrokken streep en toe raakte hij een tegenligger waarna hij in de schutting van 63 eindigde. De geschiedenis van deze aanrijding ligt dus niet bij mevrouw voor de woning, dit was slechts de "landingsplek". Er is proces-verbaal opgemaakt.

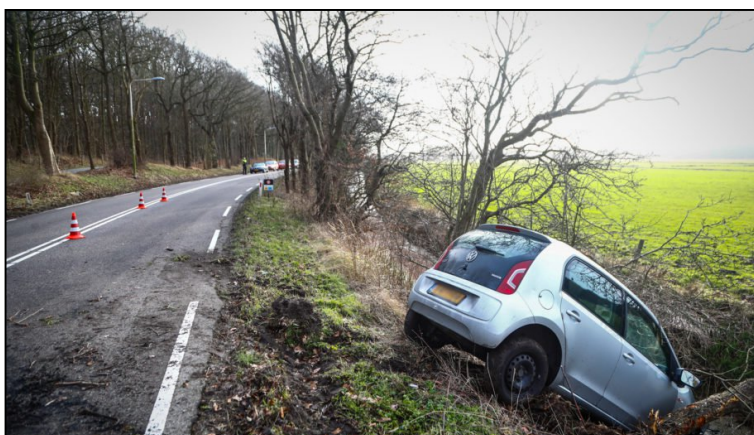
### Ongeval 9 februari 2019

Vader rijdt met kinderen de sloot in langs N206

Vogelenzang - De bestuurder van een auto is zaterdagmiddag van de weg geraakt en via een boom in de naastgelegen sloot tot stilstand gekomen. Het ongeval gebeurde rond kwart over drie toen de automobilist over de Vogelenzangseweg (N206) reed. In de auto zaten ook twee kleine dochters van hem. Ambulance en politie kwamen ter plaatse om hulp te verlenen. Ambulancebroeders hebben de drie inzittenden nagekeken, maar geen van alle raakte gewond. De kinderen waren wel erg geschrokken door het ongeval, zij kregen van de ambulancebroeders een traumabeertje tegen de schrik. Politieagenten hebben volgens protocol nog een alcohol- en drugstest bij de bestuurder afgenomen. De man bleek niet onder invloed te verkeren. De man verklaarde zelf dat vermoedelijk vermoeidheid de oorzaak is geweest. De drie inzittenden zijn door een bekende opgehaald. Een bergingswagen heeft de auto later uit de sloot gehaald.

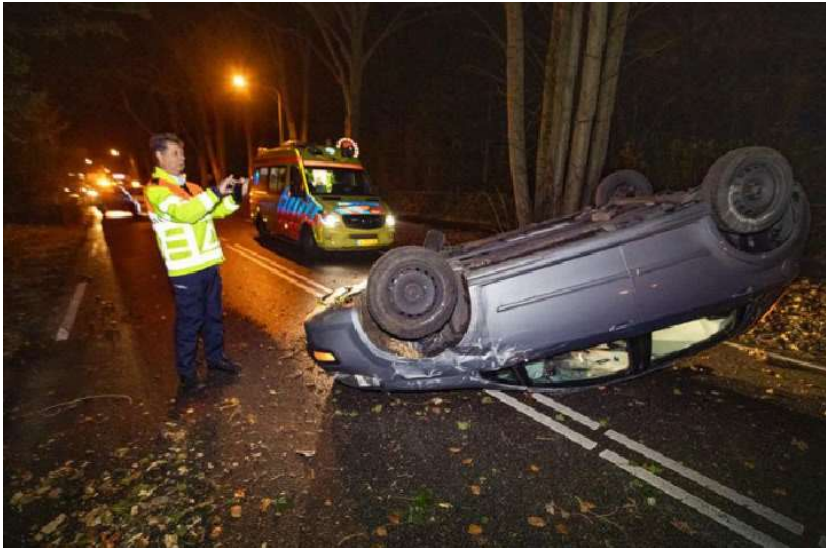
### **Ongeval 8 januari 2019**

De bestuurder van een auto is dinsdagochtend op zijn dak tot stilstand gekomen na een ongeval in Aerdenhout. De man reed over de N206 Boekenroodeweg richting Haarlem toen hij rond 7 uur ter hoogte van Aerdenhout van de weg raakte. Bij het ongeval zou hij een andere auto hebben geraakt. Meerdere hulpdiensten kwamen om zich over het slachtoffer te ontfermen. De bestuurder is door ambulancepersoneel nagekeken maar kwam er met lichte verwondingen vanaf. De N206 tussen Aerdenhout en Vogelenzang was door het ongeval helemaal afgesloten voor verkeer.

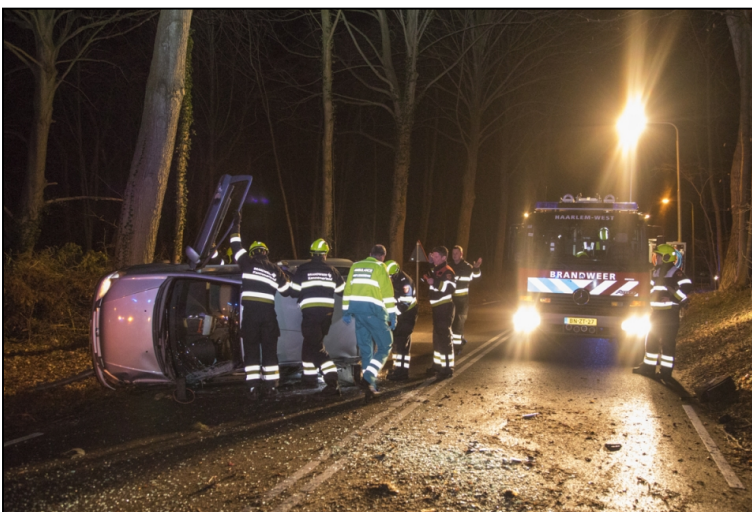
### **Ongeval 13 februari 2018**

Auto gekanteld bij eenzijdig ongeluk in Aerdenhout

Aerdenhout – Op de Vogelenzangseweg is een auto dinsdagavond gekanteld bij een eenzijdig ongeluk. De automobiliste reed rond 22:35 uur vanaf Vogelenzang richting Aerdenhout, toen het vlak na een bocht fout ging. De bestuurster reed de berm in, raakte een lantaarnpaal en kwam enkele meters verder op de zijkant tot stilstand. Passanten troffen de gekantelde auto aan en alarmeerden de hulpdiensten. Met de hulp van de brandweer is de vrouw uit de auto bevrijd. Na de eerste zorg ter plaatse is de vrouw voor verdere zorg naar het ziekenhuis gebracht. De brandweer heeft het voertuig weer op vier wielen gezet en het wegdek schoongeveegd. Door het ongeluk was de weg enige tijd afgesloten. Een berger heeft het voertuig meegenomen.

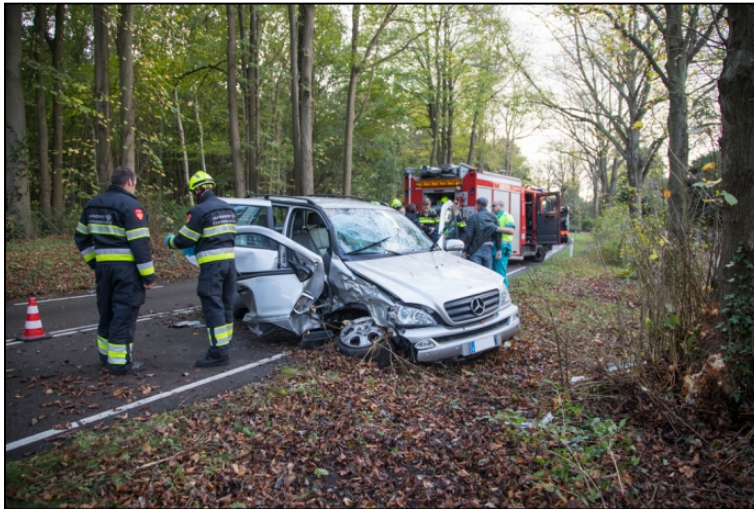
### Ongeval 30 oktober 2017

Gezin gewond bij eenzijdig ongeluk in Vogelenzang

Vogelenzang - Drie personen zijn maandagmiddag gewond geraakt bij een eenzijdig ongeluk in Vogelenzang. Een buitenlands gezin reed rond om 14:30 uur over de Vogelenzangseweg richting Vogelenzang, toen de bestuurder vlak na de bocht de controle over het voertuig verloor. De auto kwam met een harde klap tegen een boom tot stilstand. Politie, brandweer en ambulancedienst rukten uit om hulp te verlenen. Bij aankomst bleken alle inzittenden het naar omstandigheden goed te maken. De man, vrouw en kind zijn voor controle overgebracht naar het Spaarne Gasthuis in Schalkwijk. Een berger zal het voertuig wegslepen. De provincie is in kennis gesteld om het wegdek van de parallelweg te reinigen, aangezien dit bezaaid lag met glas. Het overige verkeer kon via diezelfde parallelweg langs het ongeluk rijden.

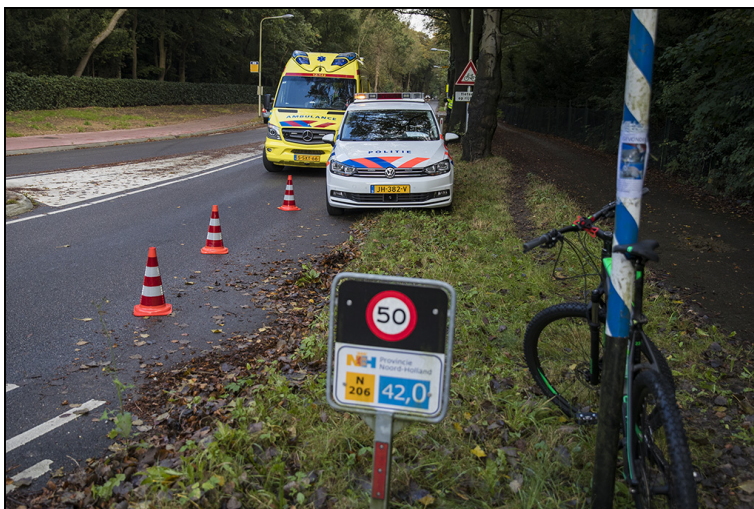
### Ongeval 17 oktober 2017

Automobilist ziet overstekende fietser over het hoofd in Aerdenhout

Aerdenhout – Een overstekende fietser is maandagmiddag gewond geraakt nadat een automobilist hem over het hoofd zag. De man stak even na drieën de Boekenroodeweg in Aerdenhout over richting de Nachtegalenlaan toen het mis ging. Hij werd aangereden door de auto en kwam vervolgens ten val. Het slachtoffer is opgevangen door ambulancepersoneel en na de eerste zorg naar het ziekenhuis in Hoofddorp gebracht voor verdere behandeling. De automobilist verklaarde te hebben gestopt voor een overstekende fietser en dat hij deze man, die van de andere kant kwam, over het hoofd te hebben gezien.

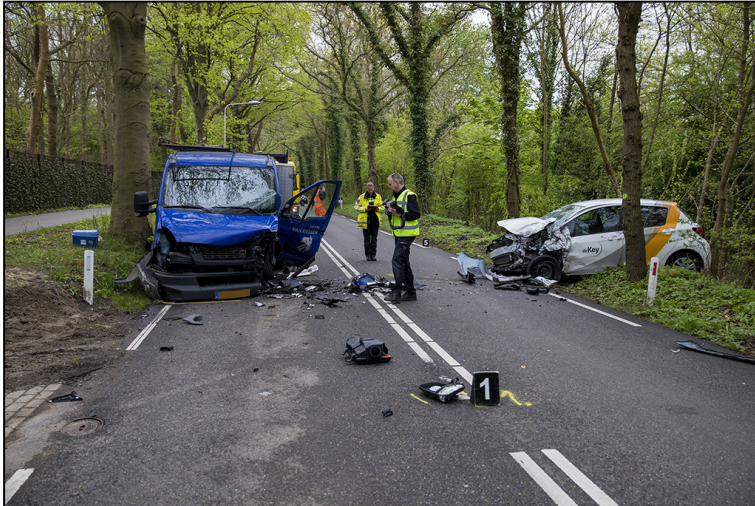
### Ongeval 3 mei 2017

Drie gewonden bij ernstig ongeval op de N206 bij Aerdenhout  
Aerdenhout – Bij een ernstig ongeval op de Volgenzangseweg (N206) bij Aerdenhout zijn woensdagmiddag drie gewonden gevallen. Rond kwart voor vier ging het mis toen een busje en een personenwagen frontaal met elkaar in botsing kwamen. Meerdere ambulances, de politie en brandweer kwamen ter plaatse om hulp te bieden. De twee inzittenden van het busje en het inzittende van de personenwagen zijn met onbekend letsel naar het ziekenhuis overgebracht. De verkeersongevallenanalyse (VOA) van de politie is een onderzoek gestart naar de exacte toedracht van het ongeval. De N206 Vogelenzangseweg is door de afhandeling van het onderzoek helemaal afgesloten voor verkeer bij Aerdenhout.

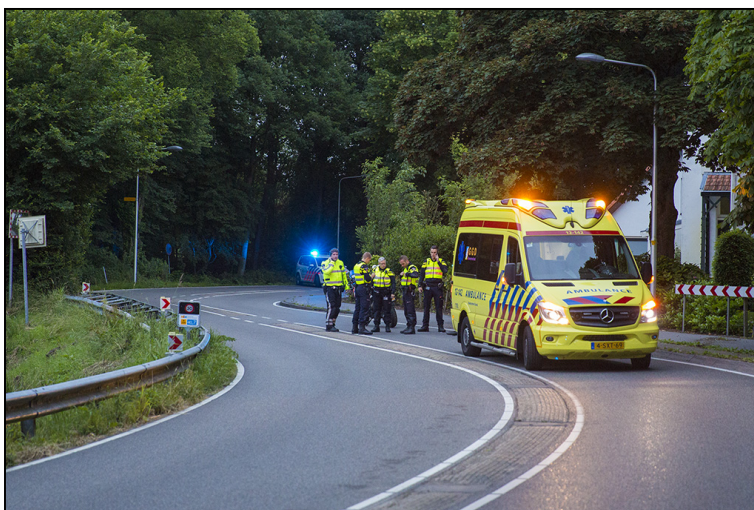
### Ongeval 19 juni 2016

Vogelenzang – Diverse hulpdiensten, waaronder een traumateam, zijn zondagochtend opgeroepen nadat een scooterrijder de bocht uit was gevlogen. Het ongeval gebeurde rond half zes toen het slachtoffer op zijn snorscooter over de Vogelenzangseweg reed en in een bocht recht door schoot. De jongen is door ambulancepersoneel gestabiliseerd waarna hij naar het ziekenhuis is overgebracht voor verdere zorg. Uit een eerdere controle bleek dat de jongen alcohol had genuttigd, uit een later onderzoek zal moeten blijken hoeveel dat exact was. Het opgeroepen traumateam hoefde uiteindelijk niet ter plaatse te komen.

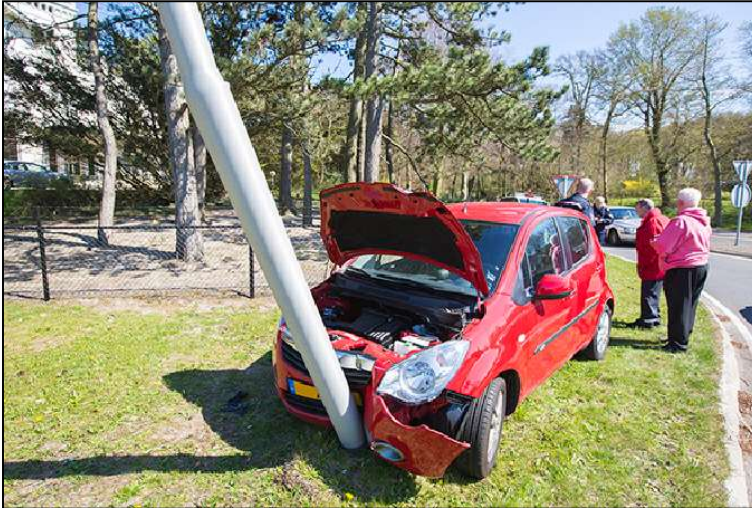
### Ongeval 28 april 2013

Vogelenzang – Een automobilist is zondagmiddag met zijn wagen tegen een lantaarnpaal gereden. Het ongeval gebeurde rond drie uur op de rotonde van de Vogelenzangseweg met de Bekslaan. De man gaf aan dat er een auto voor hem reed waar hij voor moest uitwijken waarna hij tegen de paal tot stilstand kwam.

Politie en ambulance kwamen ter plaatse om assistentie te verlenen. De inzittenden zijn gecontroleerd maar hoefde verder niet mee naar het ziekenhuis. De auto liep aanzienlijke schade op en moest door een bergingsbedrijf worden opgehaald. De gemeente Bloemendaal is in kennis gesteld in verband met de defecte lantaarnpaal.

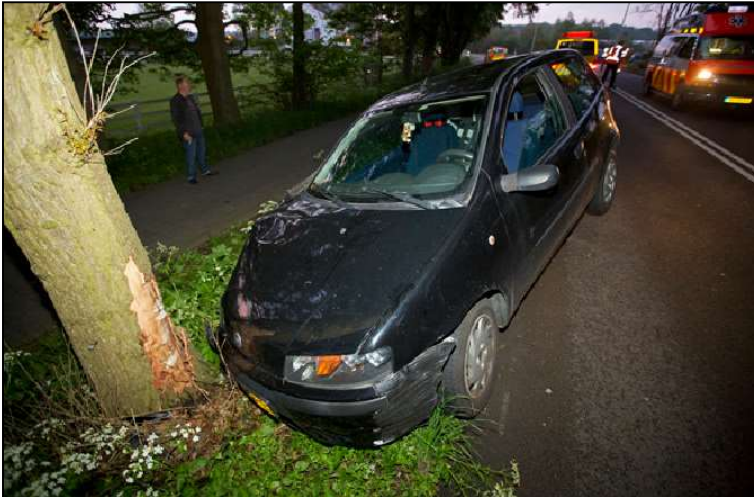
Kind gewond na aanrijding op de Vogelenzangseweg

Vogelenzang – Een kind is zondagavond gewond geraakt na een aanrijding. Een vrouw reed over de Vogelenzangseweg toen ze ter hoogte van Vogelenzang de controle over haar voertuig kwijt raakte. De vrouw klapte tegen een boom aan de kant van de weg. Politie, ambulance en brandweer kwamen ter plaatse om assistentie te verlenen. Een kind, welke in de auto zat, is na de eerste behandeling ter plaatse overgebracht naar het ziekenhuis. De vrouw is door de politie meegenomen naar het bureau omdat er vermoedelijk sprake is van drankmisbruik. Twee andere inzittenden raakte bij het ongeval niet gewond. Tijdens het bergen van de wagen is de Vogelenzangseweg tijdelijk afgesloten geweest voor het verkeer.

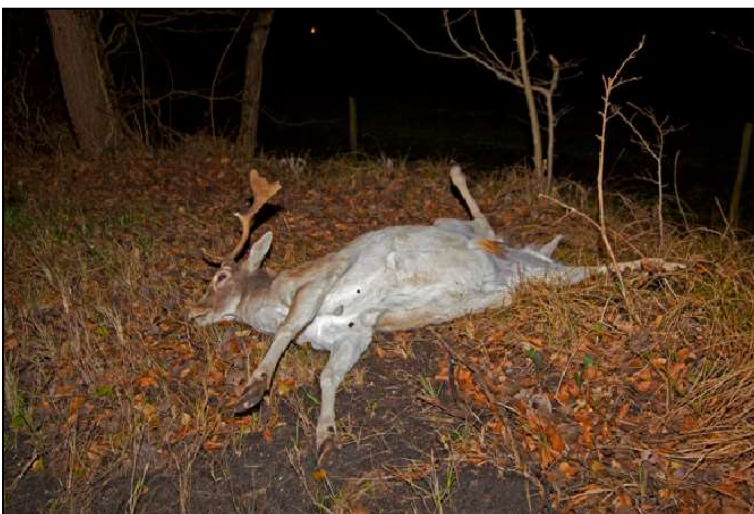
### **Ongeval 6 maart 2012**

Hert opslag dood bij aanrijding met motor op de Vogelenzangseweg

Vogelenzang – Een motorrijder is dinsdagavond gewond geraakt na een aanrijding met een hert. Het ongeval gebeurde even na tien op de Vogelenzangseweg in Vogelenzang. De motorrijder kon het hert niet meer ontwijken en klapte er tegenaan. De man kwam na de aanrijding ten val en schoot enkele meters door. Politie en ambulance kwamen ter plaatse om de man te helpen. Het hert is helaas bij de aanrijding om het leven gekomen. De motorrijder is na de eerste behandeling ter plaatse overgebracht naar het ziekenhuis. Een bergingsbedrijf heeft de motor later op de avond opgehaald. Het hert verongelukte hert is ook weggehaald. Er gebeurden veel ongelukken rond de Vogelenzangse Waterleidingsduinen door de vele herten en reeën die de weg over steken.
