# Zandpoort komt over de brug

*In december 2013 werd natuurbrug Zandpoort opgeleverd, de ecologische verbinding tussen de Amsterdamse Waterleidingduinen (AWD) en Nationaal Park Zuid-Kennemerland (NPZK). Maar wordt de brug ook daadwerkelijk door dieren gebruikt?*

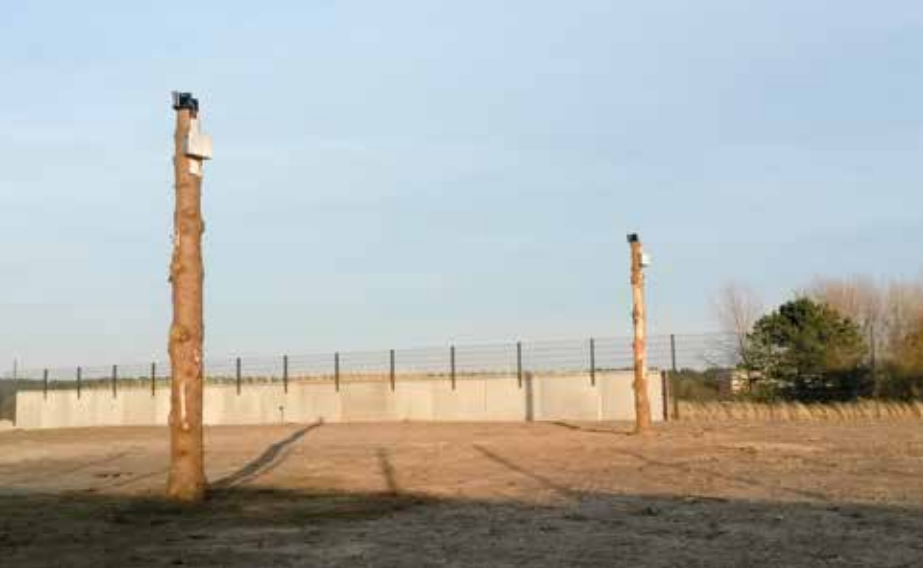
● De camera's op de brug. Foto: Waternet.

Op de brug worden met twee camera's beelden gemaakt van passerende zoogdieren vanaf de grootte van een konijn. De beelden zijn geanalyseerd door de Zoogdierenwerkgroep Zuid-Holland en stagiairs van Waternet. Gebleken is dat cameramonitoring een goed beeld geeft van aantallen passerende grotere zoogdieren. Sinds mei 2016 wordt in de stobbenwal ook gebruik

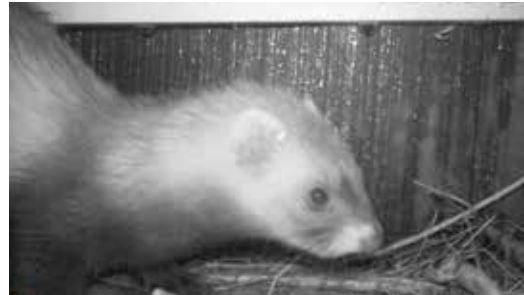
● Bunzing, gefotografeerd in de mostela.  
Foto: Zoogdierenwerkgroep Zuid-Holland.

gemaakt van een Mostela, een cameraval speciaal ontworpen voor marters die daarnaast ook andere kleinere dieren als (spits)muizen, reptielen en amfibieën registreert (zie foto op pag. 6, red.).
