Rapport

Projectnummer: 360910
Referentienummer: SWNL0231050
Datum: 31-08-2018

Vooronderzoek

PIP schil Naardermeer

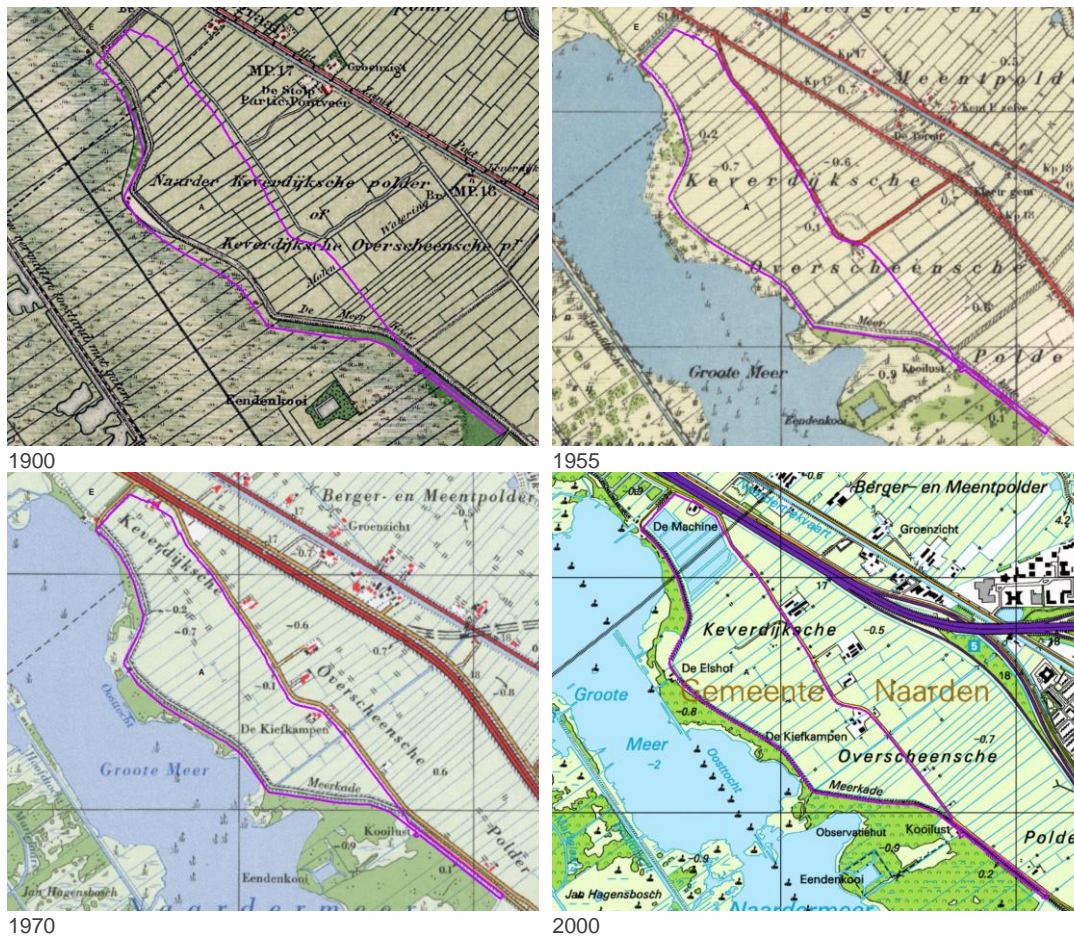
Figuur 2.1 Historische kaarten deelgebied A

Op historisch kaartmateriaal van (www.topotijdreis.nl) is te zien dat het slotenpatroon binnen het gehele gebied nagenoeg onveranderd is gebleven. Tussen 1955 en 1970 zijn wel enkele sloten gedempt. Gezien de periode van demping kan niet worden uitgesloten dat verontreinigd materiaal is gebruikt bij de herinrichting van het gebied. Een overzicht van deze dempingen is weergegeven in bijlage 2. Vanaf omstreeks 1960 bevinden zich in het gebied aan de oostgrens twee boerderijen, deze boerderijen liggen net buiten de grens van het onderzoeksgebied. Vanaf omstreeks halverwege de jaren 90 zijn er in het noorden een aantal kleinere meren aangelegd. Binnen het gebied bevinden zich tevens enkele dammen. Bij de aanleg van de dammen is mogelijk verontreinigd en/of asbesthoudend materiaal gebruikt. Een overzicht van de mogelijk verontreinigde dammen is weergegeven in bijlage 3.

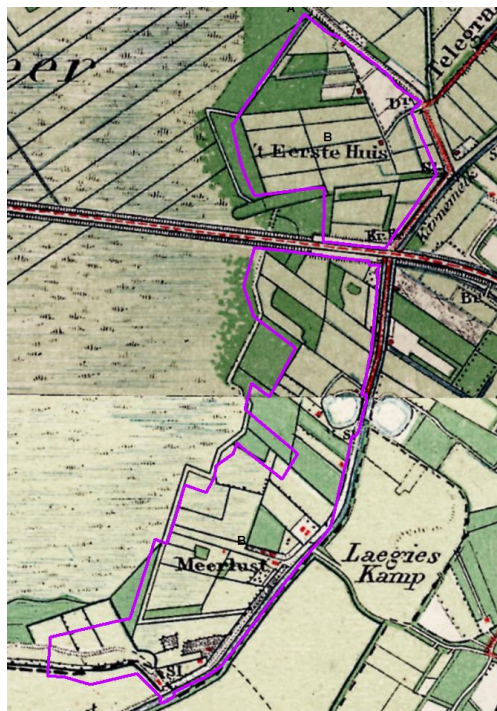
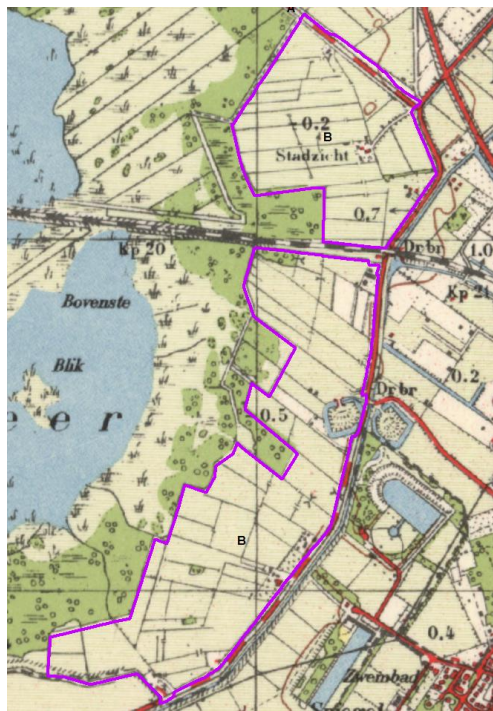
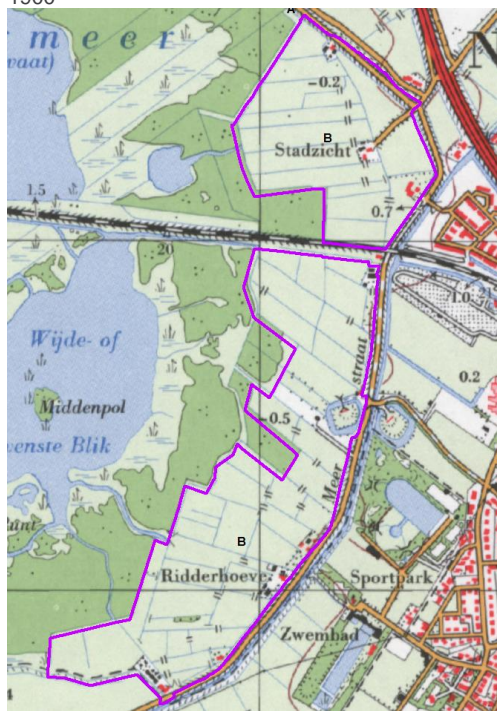
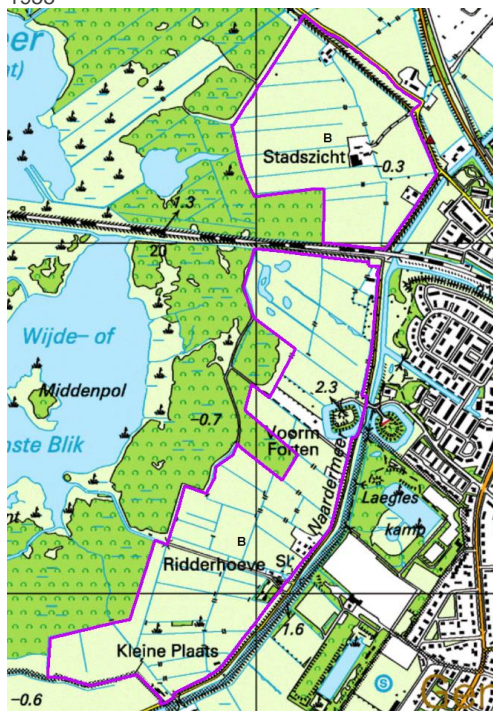
Figuur 2.2 Historische kaarten deelgebied B

Op historisch kaartmateriaal van (www.topotijdreis.nl) is te zien dat er tussen 1955 en 1970 een aantal sloten gedempt zijn, een overzicht van de dempingen is weergegeven in bijlage 2. Gezien de periode van demping kan niet worden uitgesloten dat verontreinigd materiaal is gebruikt bij de herinrichting van het gebied. Bij de boerderijen, gesitueerd ter plaatse van de adreslocaties Voormeer 1 te Naarden, en Naardermeer 5, 11, 15 en 17 te Naarden, zijn boomgaarden aanwezig geweest. Het is mogelijk dat er ter plaatse van de voormalige boomgaarden bestrijdingsmiddelen in de bodem terecht zijn gekomen. Een overzicht met daarop de locaties van de voormalige boomgaarden is weergegeven in bijlage 4. In paragraaf 2.10 wordt nader ingegaan op de boomgaarden. Binnen het gebied bevinden zich tevens enkele dammen. Bij de aanleg van de dammen is mogelijk verontreinigd en/of asbesthoudend materiaal gebruikt. Een overzicht van de mogelijk verontreinigde dammen is weergegeven in bijlage 3.

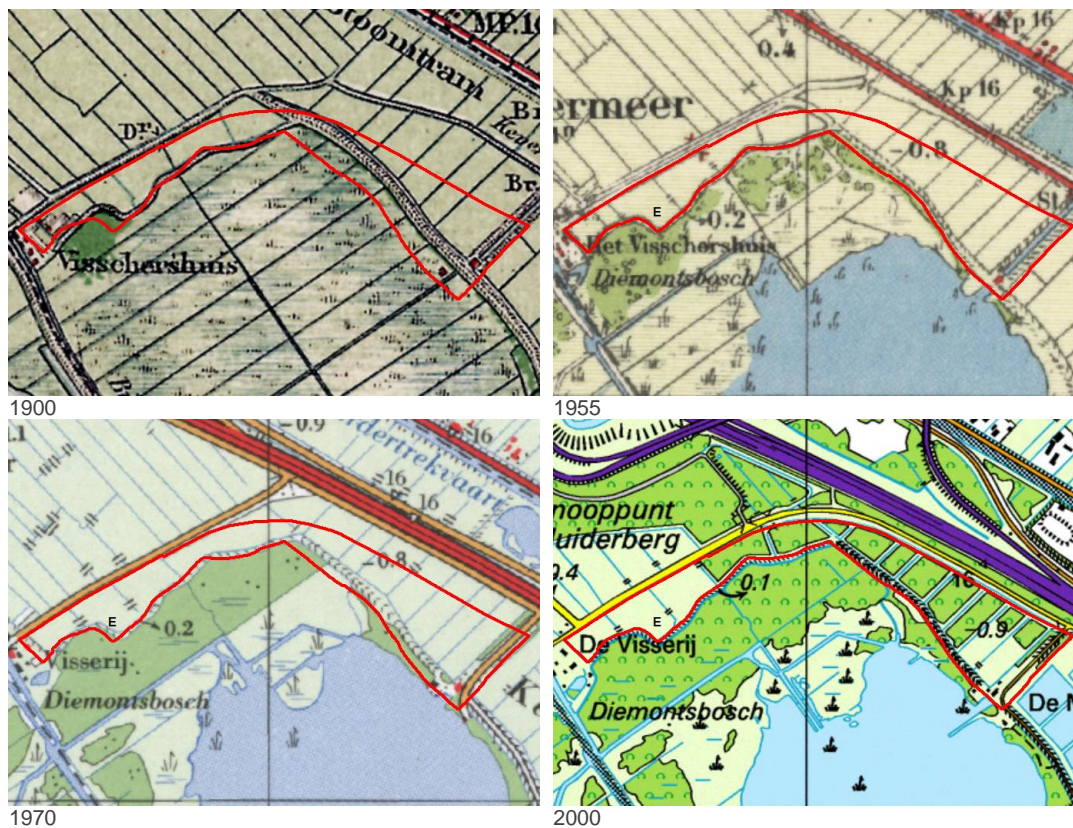
Figuur 2.6 Historische kaarten deelgebied E

Op historisch kaartmateriaal van (www.topotijdreis.nl) is te zien dat er tussen 1955 en 1970 twee sloten gedempt zijn, een overzicht van de dempingen is weergegeven in bijlage 2. Gezien de periode van demping kan niet worden uitgesloten dat verontreinigd materiaal is gebruikt bij de herinrichting van het gebied. Er is geen bebouwing binnen het gebied aanwezig geweest. Wel bevinden zich binnen het gebied enkele dammen welke mogelijk verontreinigd en/of asbesthoudend zijn. Een overzicht van de mogelijk verontreinigde dammen is weergegeven in bijlage 3. Vanaf omstreeks 1990 bevindt zich ter plaatse van het oostelijke terreindeel een loofbos.

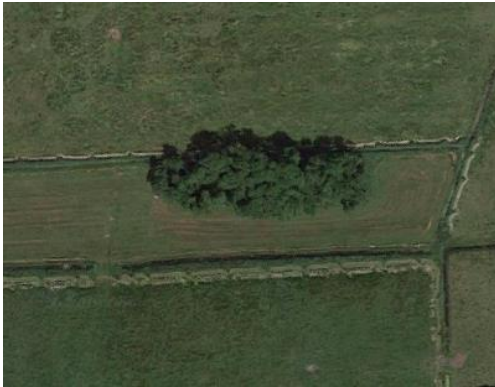
Afwijkende bomenrij deelgebied B

Vanwege de omvang en toegankelijkheid van het gebied is de terreininspectie uitgevoerd middels (lucht)fotomateriaal, afkomstig van google Maps en Google streetview. Hierbij is specifiek aandacht besteed aan afwijkende kenmerken binnen het landschap. Afwijkende landschapskenmerken kunnen duiden op bijvoorbeeld een stortplaats. De locatie bestaat voornamelijk uit weilanden. Aangrenzende boerenerven bevinden zich niet binnen het onderzoeksgebied. Binnen deelgebied A, C2, D en E zijn geen afwijkende landschapskenmerken waargenomen. Binnen deelgebied B is in het midden van een weiland een groep bomen waargenomen. Deze groep bodem is afwijkend ten opzichte van het algemene landschapsbeeld. Binnen deelgebied C1 bevindt zich een bunker. Mogelijk is hierbij asbesthoudend materiaal toegepast.

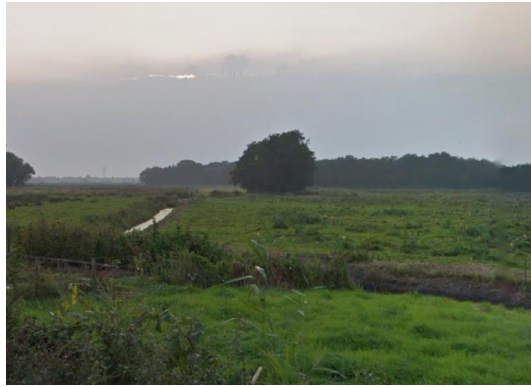
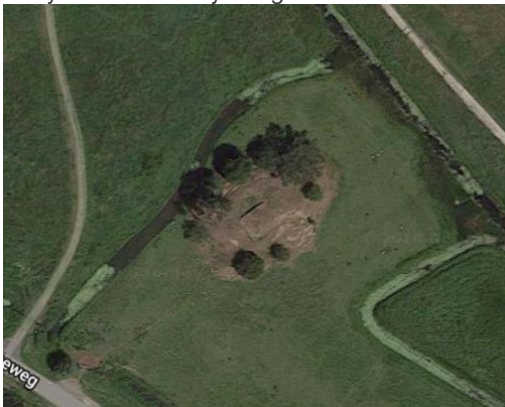
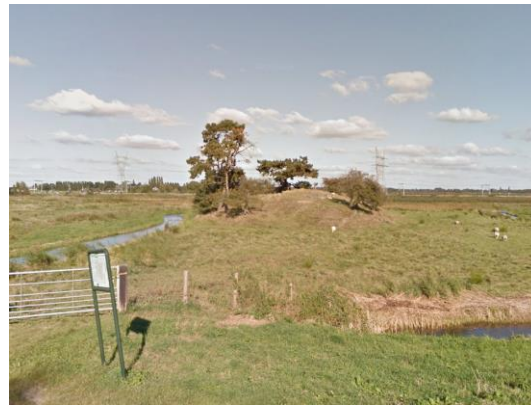
Bunker deelgebied C1

Figuur 2.7 Situatie deelgebied B en C

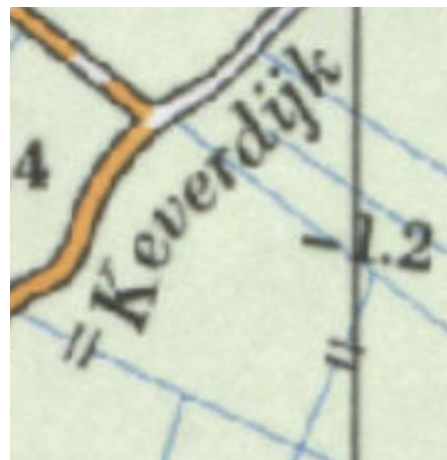
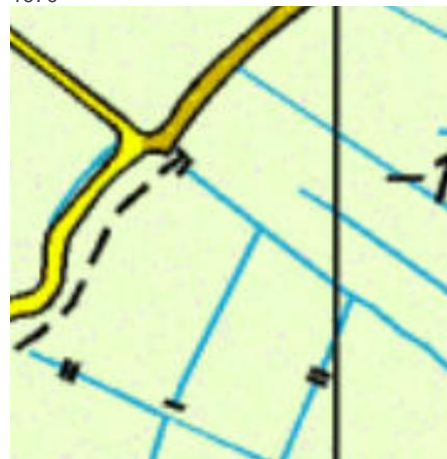
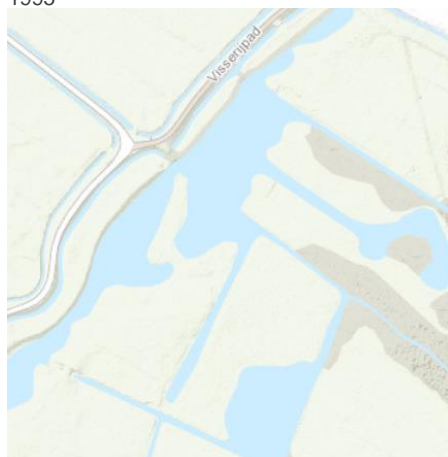
Figuur 2.8 Historische kaarten Keverdijk

Ter plaatse van de aangegeven stortlocatie is nu een sloot aanwezig. In de periode tot 1965 was op de locatie eveneens een sloot aanwezig. Op historisch kaartmateriaal is deze sloot in 1970 niet meer aanwezig. Op historisch kaartmateriaal uit 1995 staat de sloot weer aangegeven. Bovenstaande suggereert dat de sloot in de periode 1965-1970 is gedempt (mogelijk met afval) en in de periode 1990 – 1995 is opengegraven.

Vanwege de onduidelijkheden ten aanzien van de aanwezigheid van de stortlocatie wordt aanbevolen om een bodemonderzoek uit te voeren ter plaatse mogelijke ligging van de stortlocatie en de aard van het stortmateriaal (indien aanwezig). Vervolgens dienen de resultaten hiervan te worden voorgelegd aan het bevoegd gezag. Nadien kunnen, zo nodig, eventuele sanerende maatregelen worden bepaald.

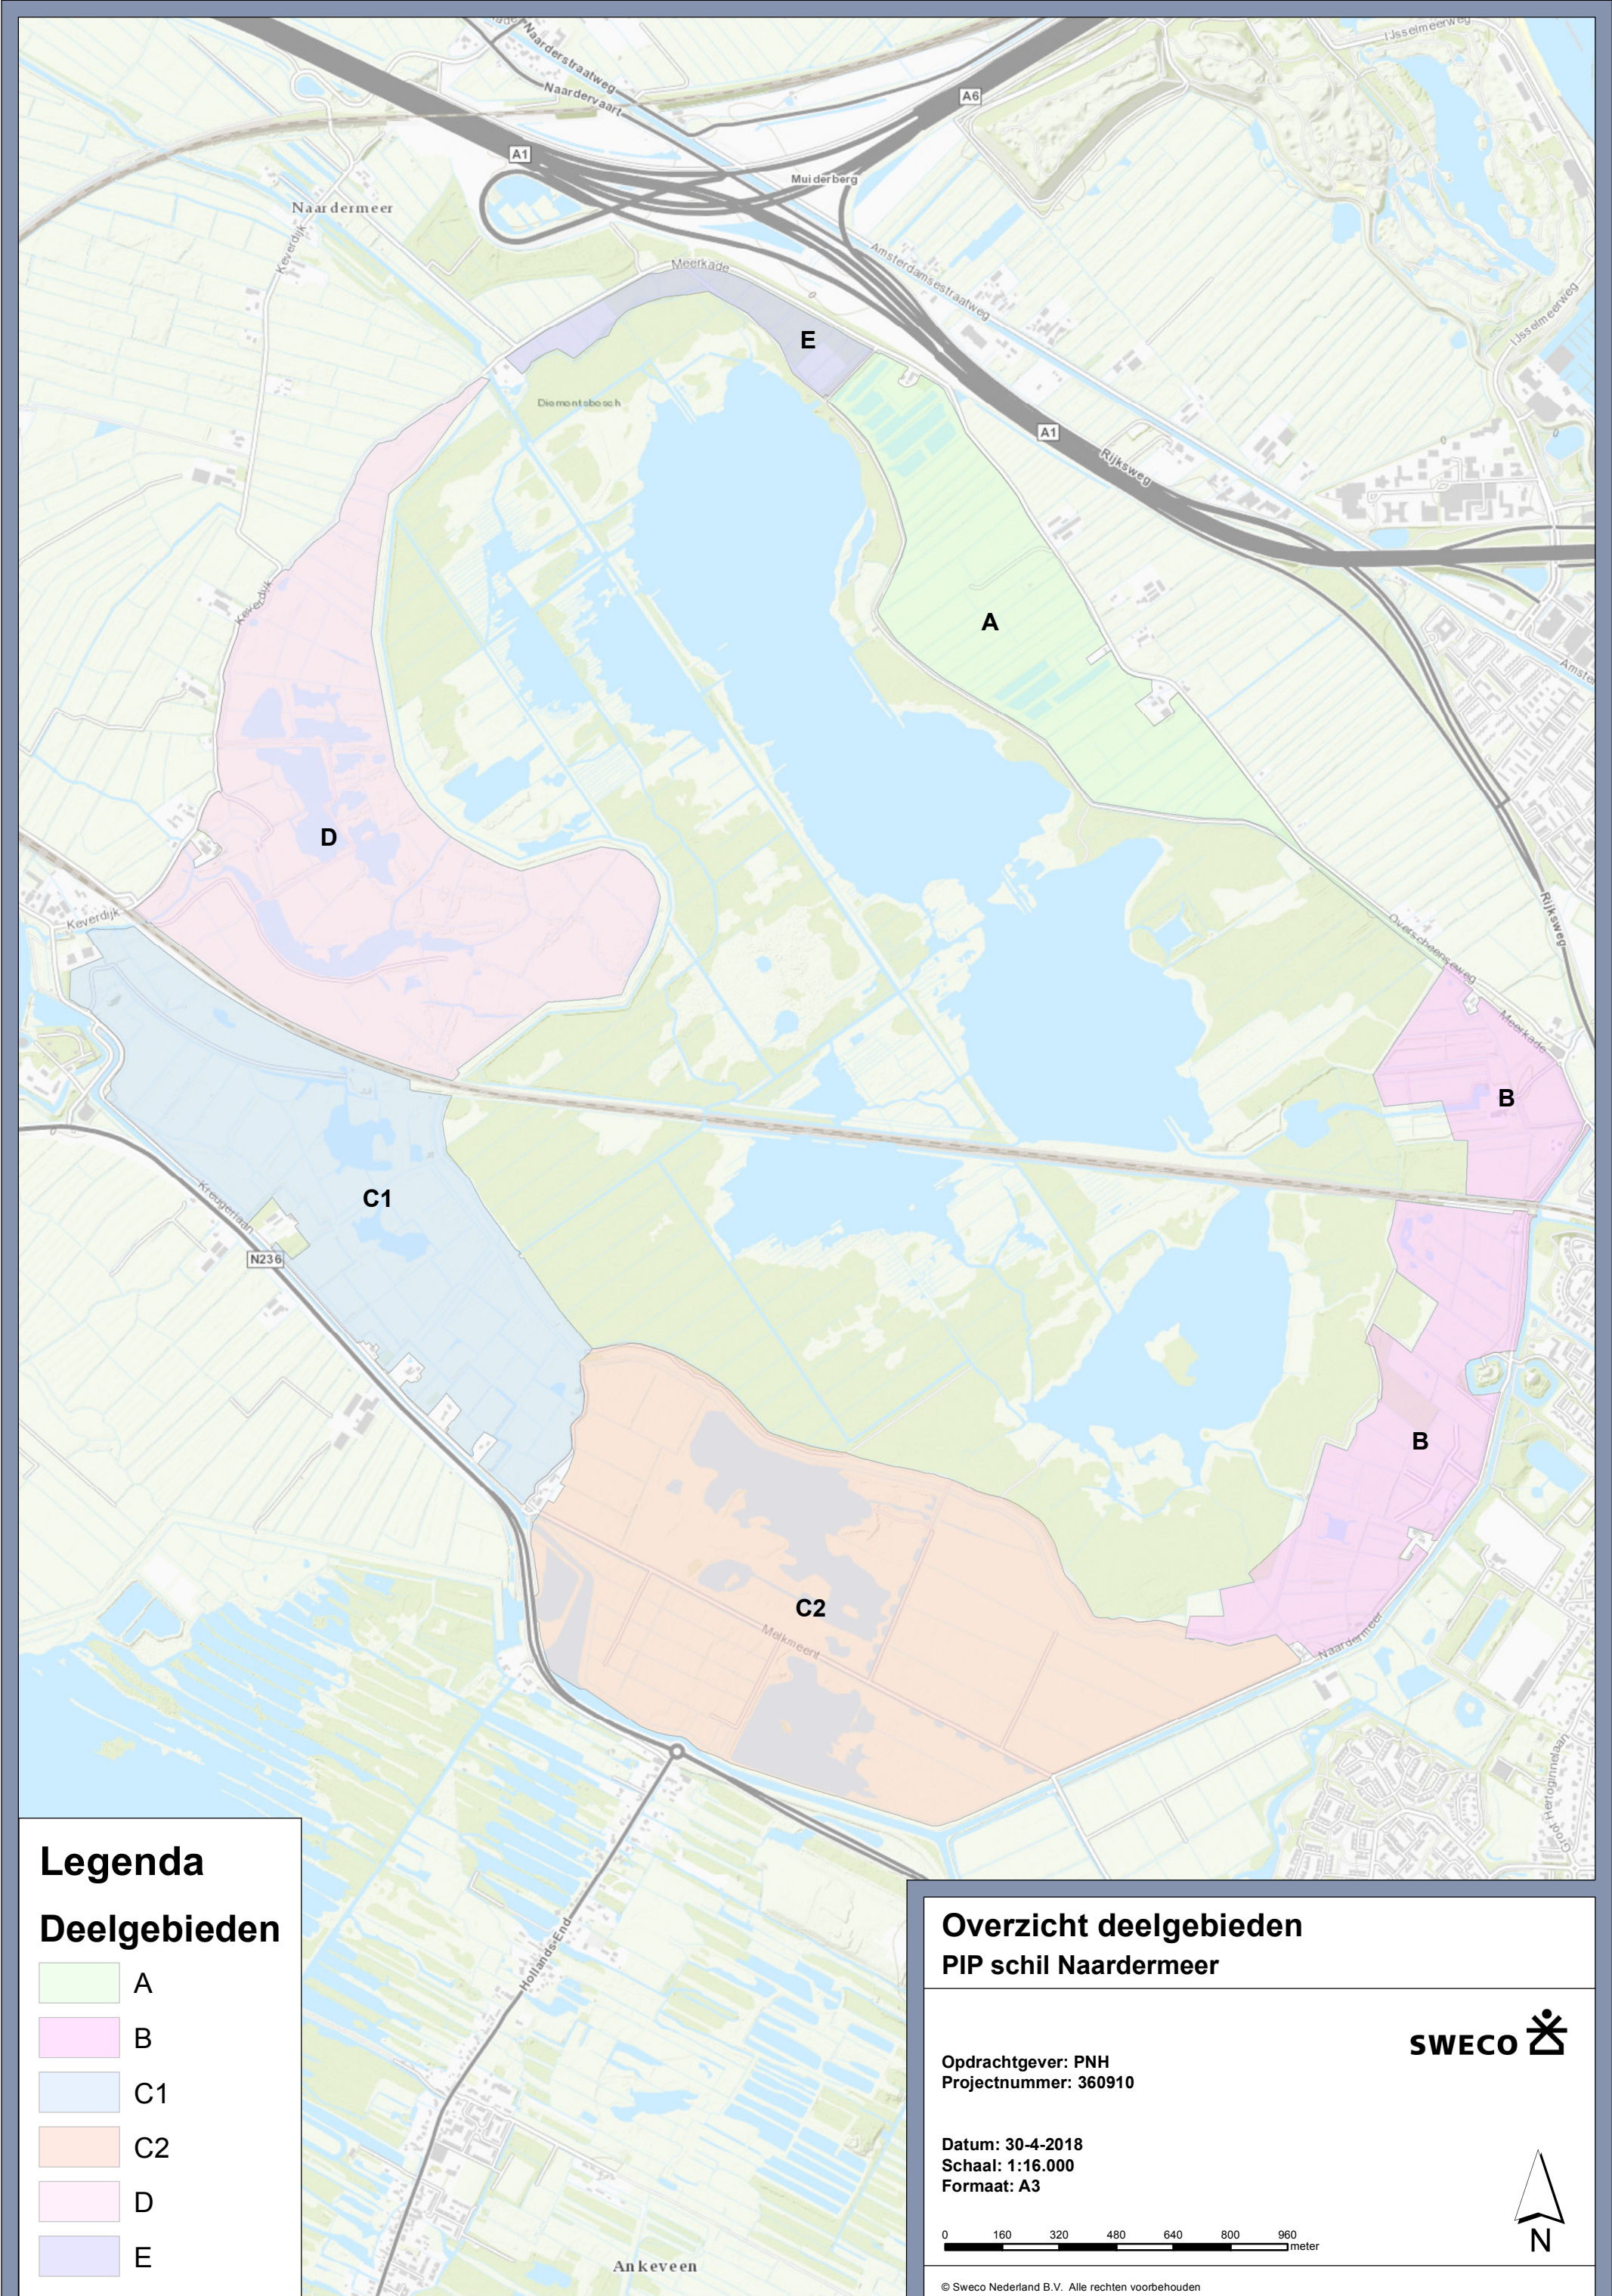
Bijlage 1. Topografische ligging onderzoekslocatie

Overzicht deelgebieden
PIP schil Naardermeer

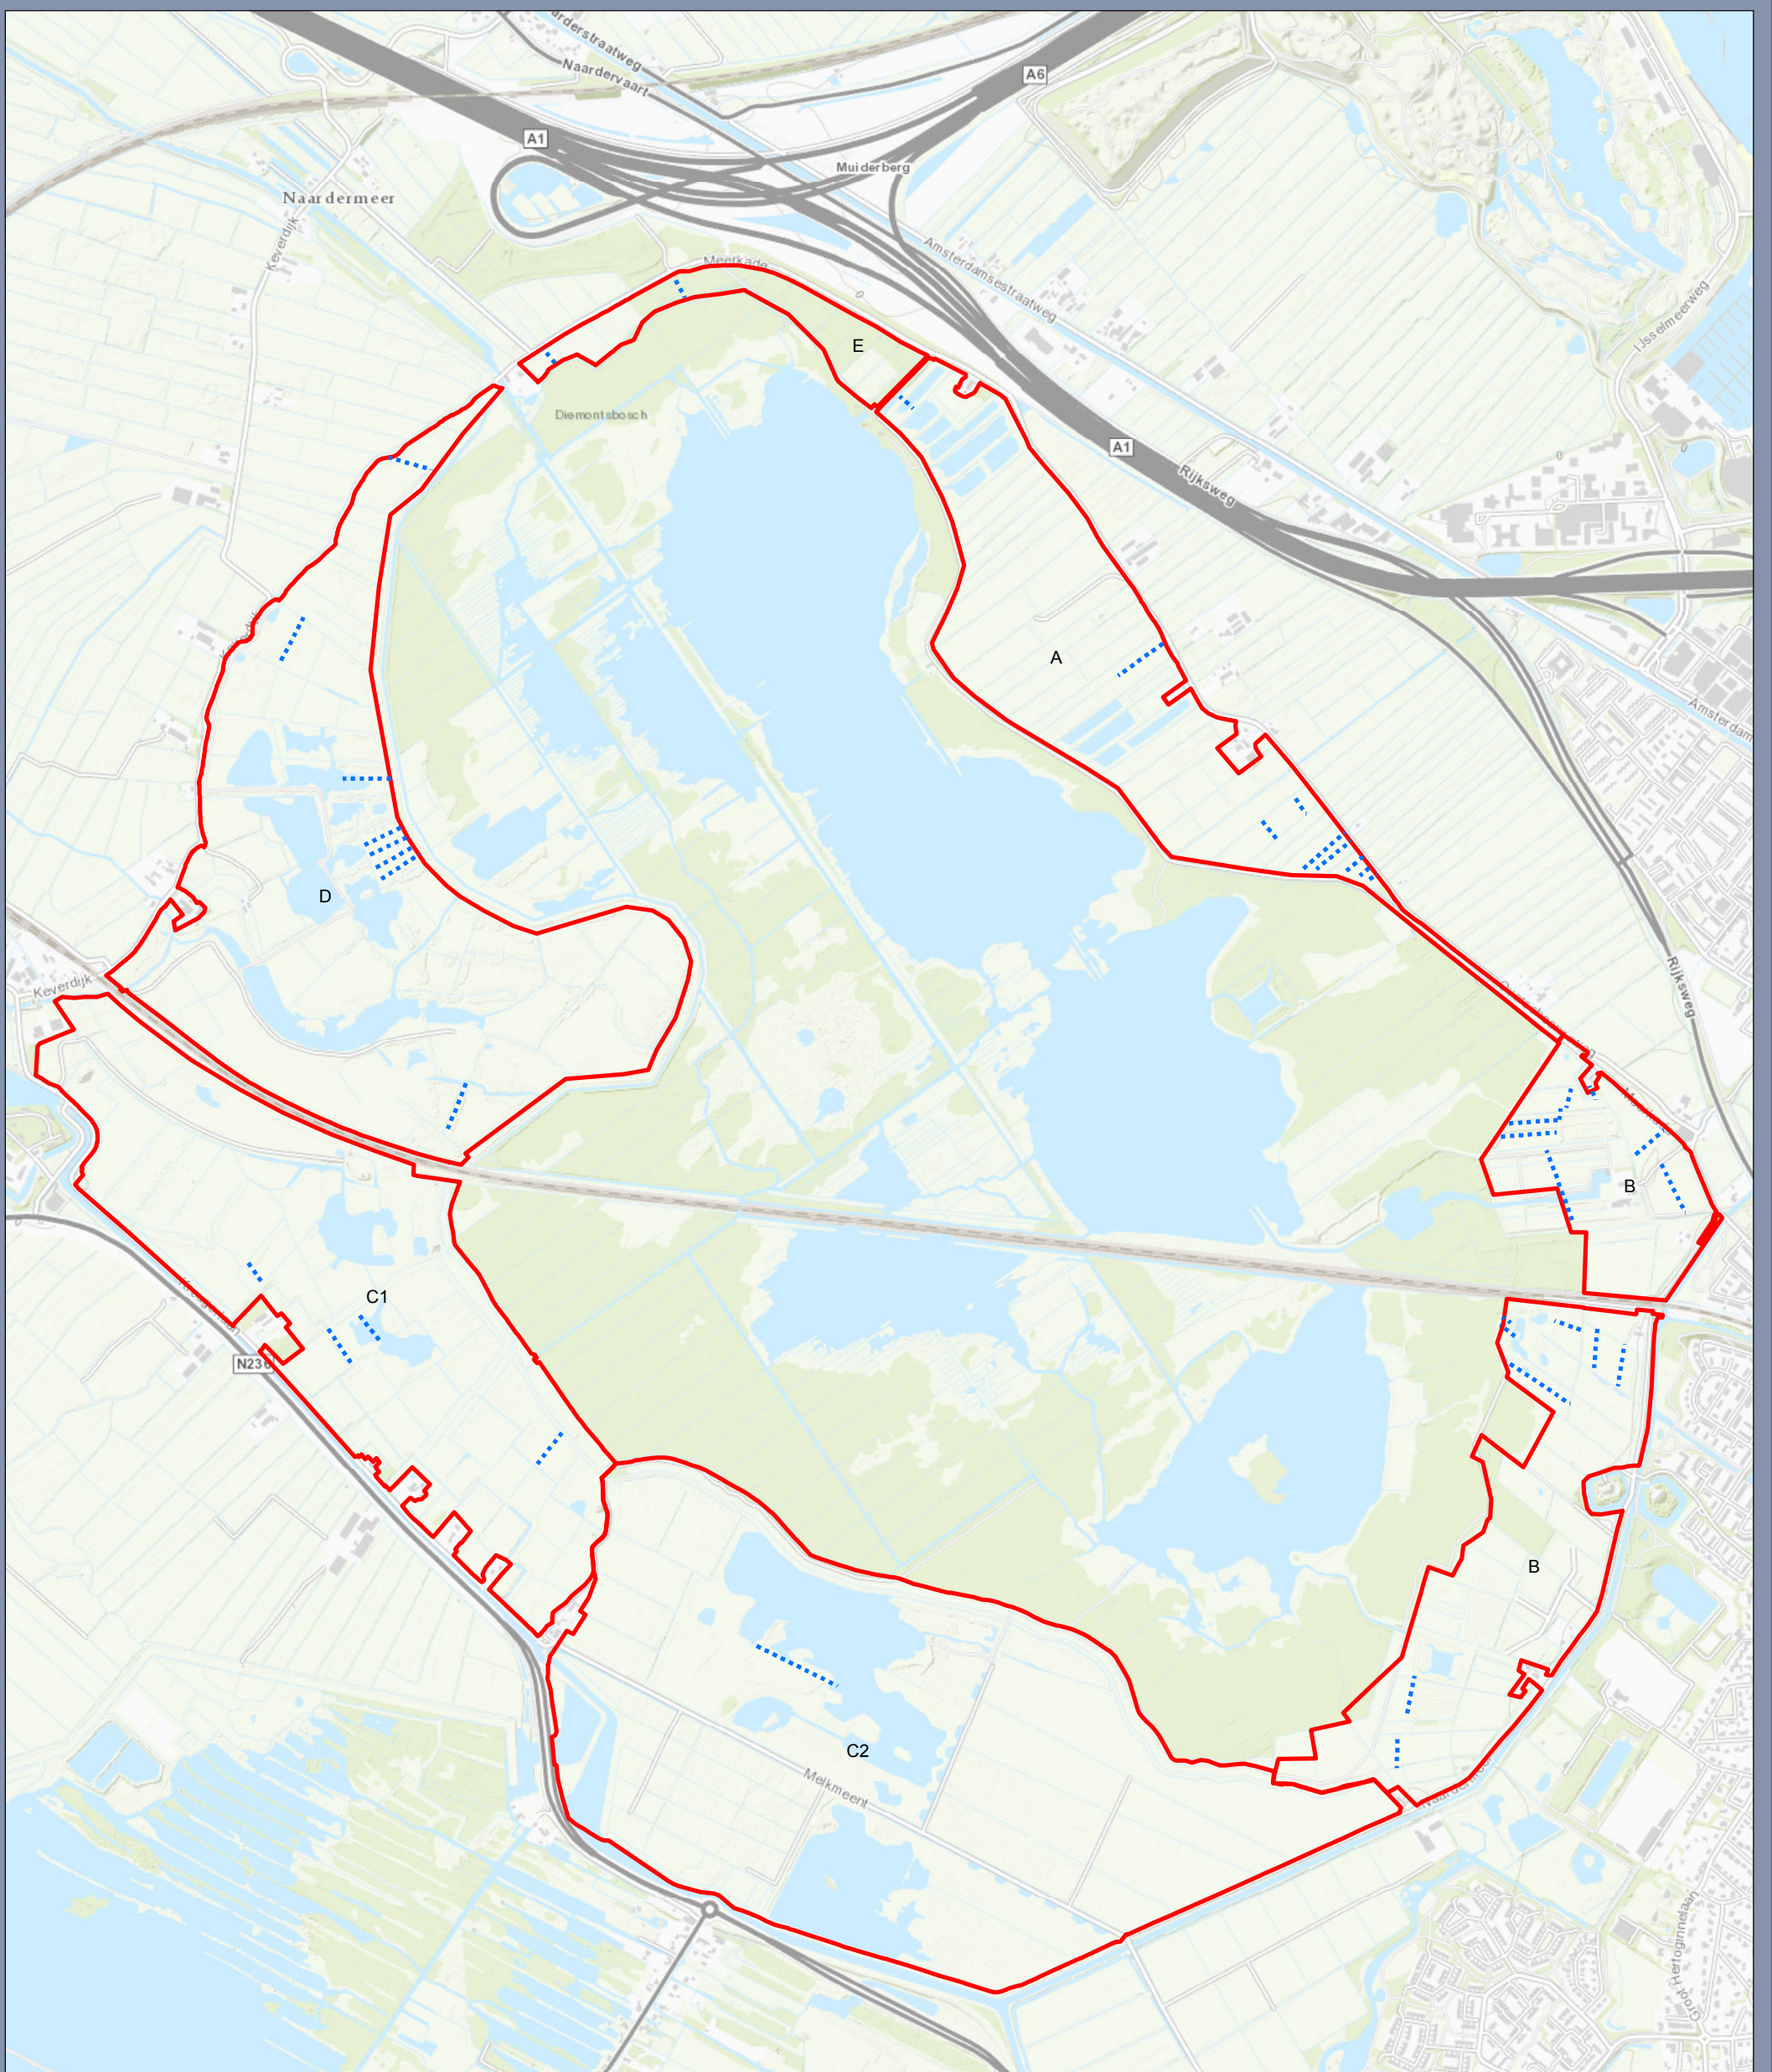
Bijlage 2. Overzicht dempingen tussen 1955 en 1980

Dempingen uit de periode 1955-1980 PIP schil Naardermeer

1. Locaties waar sloten gedempt zijn in een verdachte periode, deze locaties zijn weergegeven in bijlage 2.
2. Locaties waar momenteel nog dammen aanwezig zijn welke zijn aangelegd in een verdachte periode. De locaties van deze dammen zijn weergegeven in bijlage 3.
3. Locaties binnen deelgebied B waar in het verleden boomgaarden aanwezig zijn geweest, waardoor de bodem mogelijk verontreinigd is geraakt met bestrijdingsmiddelen. De locaties waar in het verleden boomgaarden aanwezig zijn geweest, zijn weergegeven in bijlage 4.
4. De stortlocatie 'Keverdijk' welke zich bevindt binnen deelgebied D, de locatie van de stortplaats is weergegeven op de kaart van bijlage 5 met de aanduiding NH045700004/AA045700007. Onduidelijk is of deze stortplaats daadwerkelijk aanwezig is.
5. De locaties met afwijkende landschapskenmerken binnen deelgebied B en deelgebied C1.

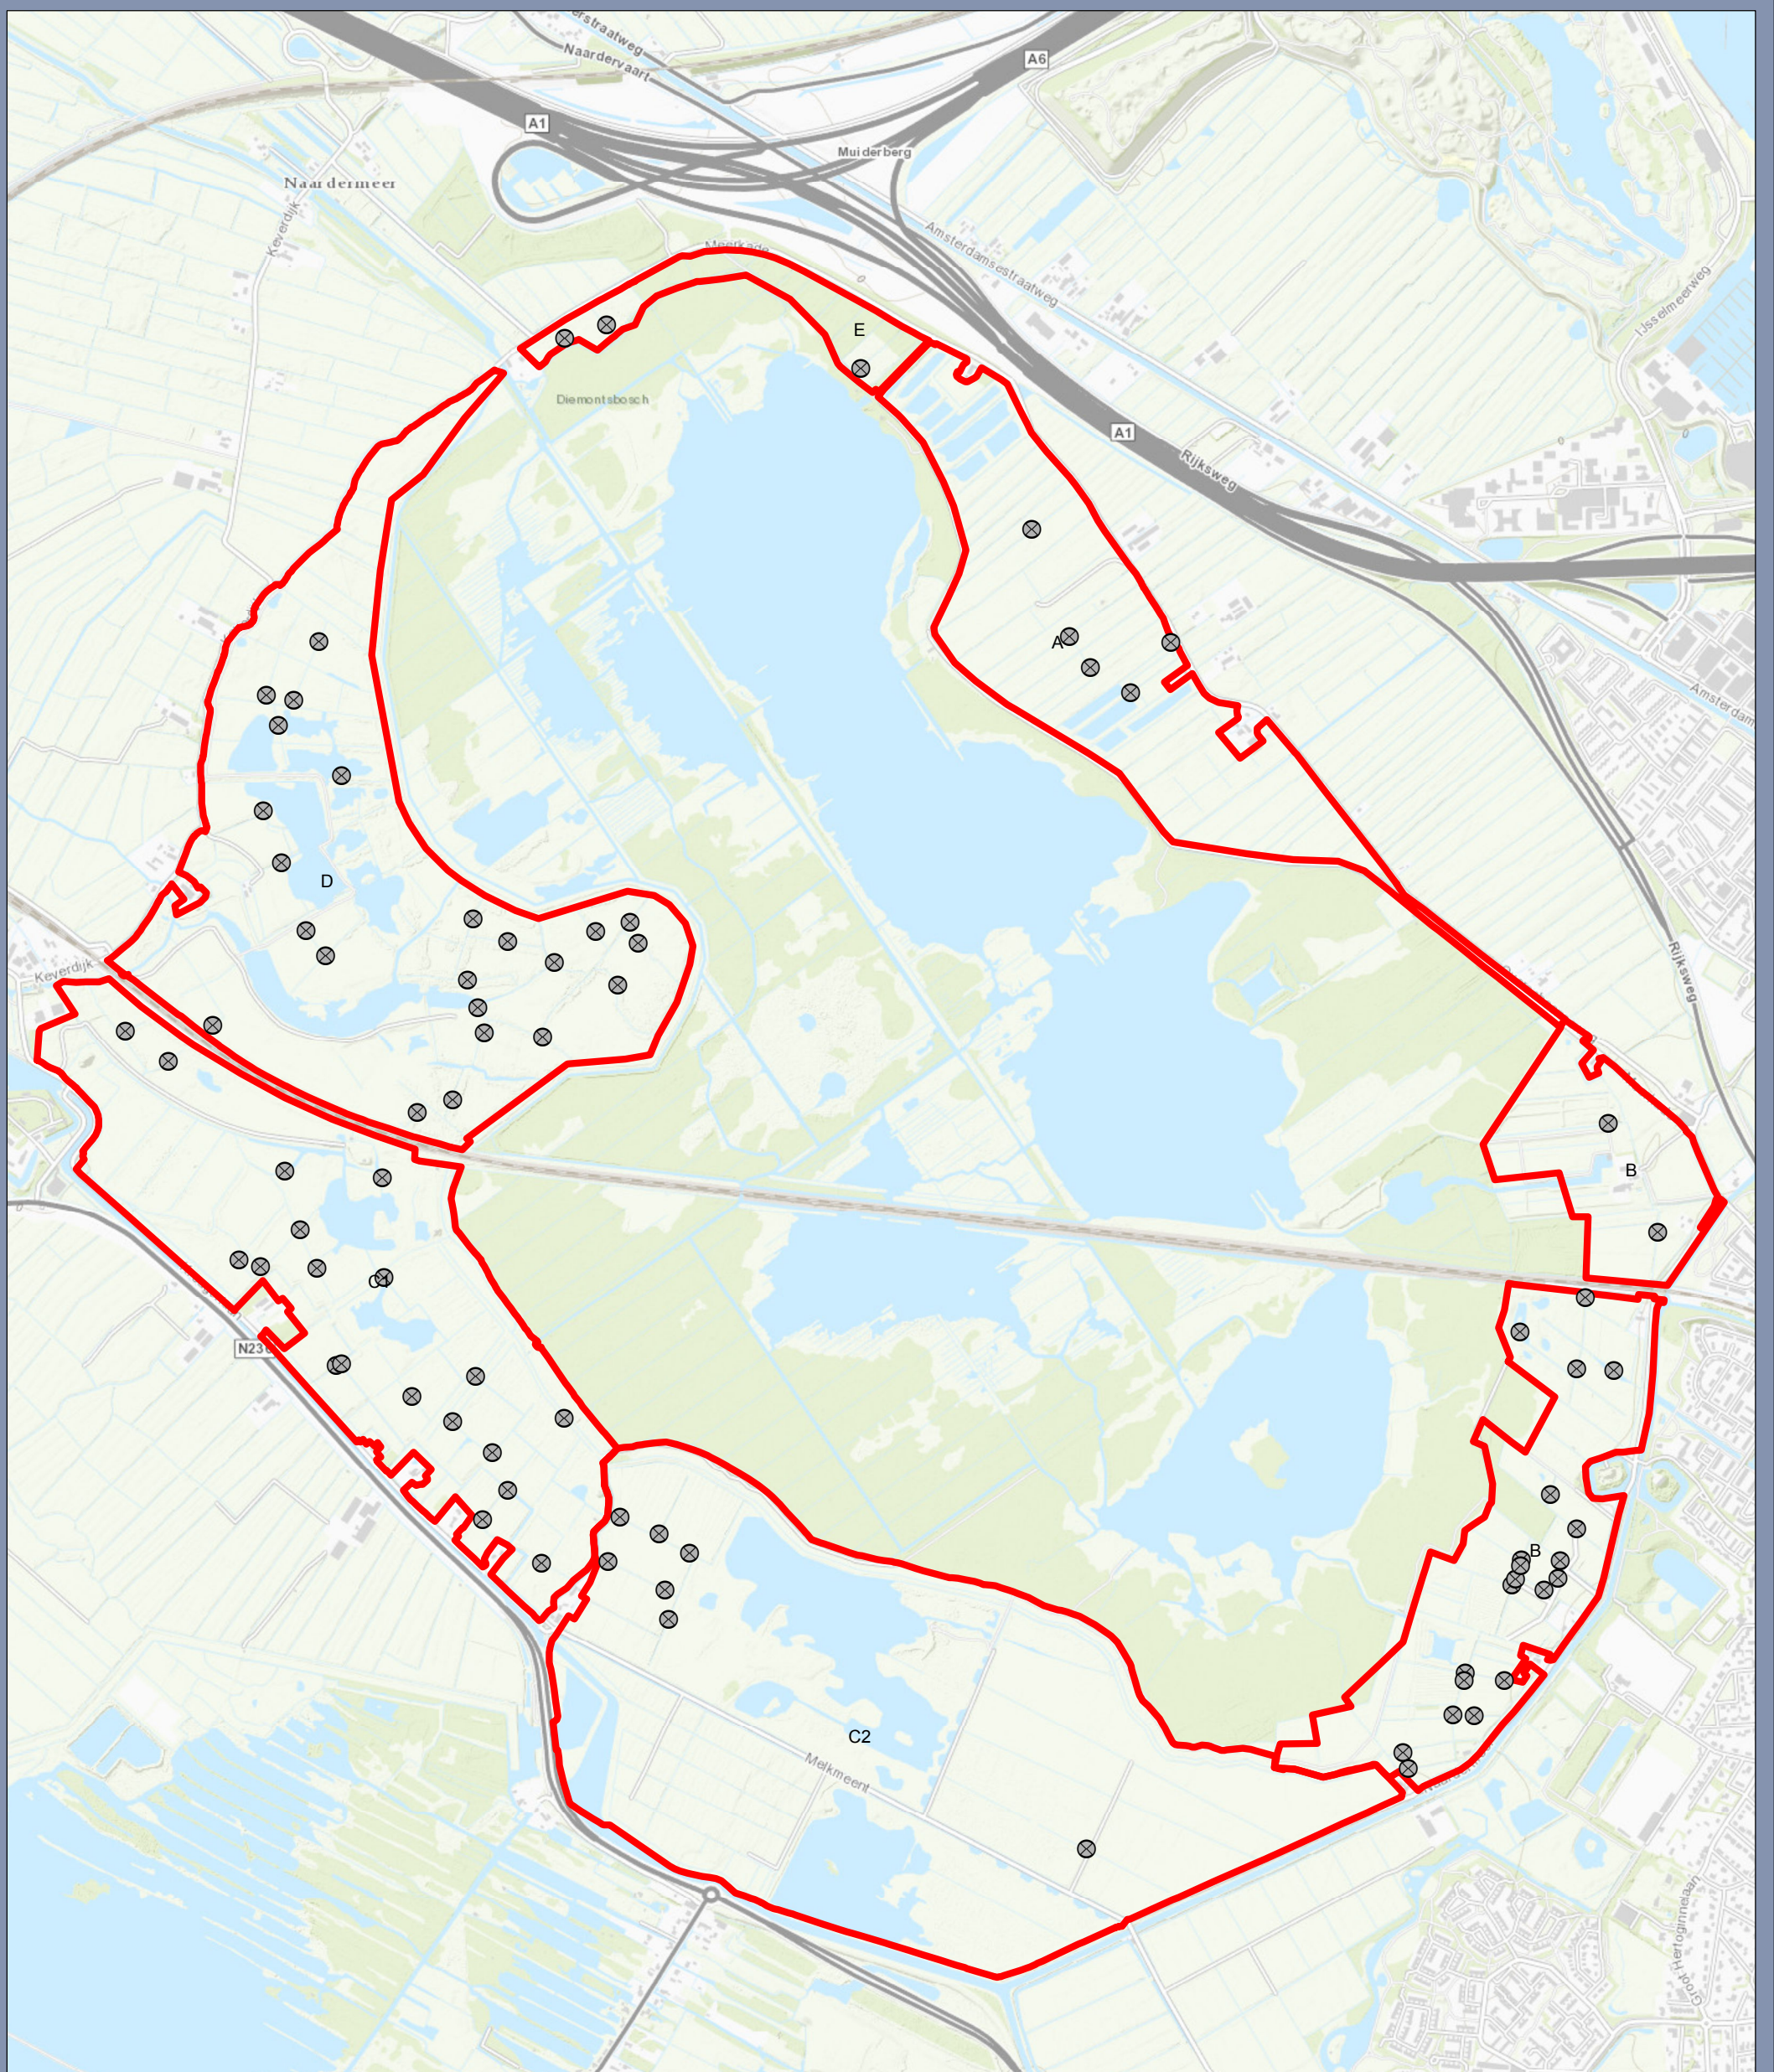
Bijlage 3. Overzicht mogelijk verontreinigde dammen

**Overzicht mogelijk verontreinigde dammen
PIP schil Naardermeer**

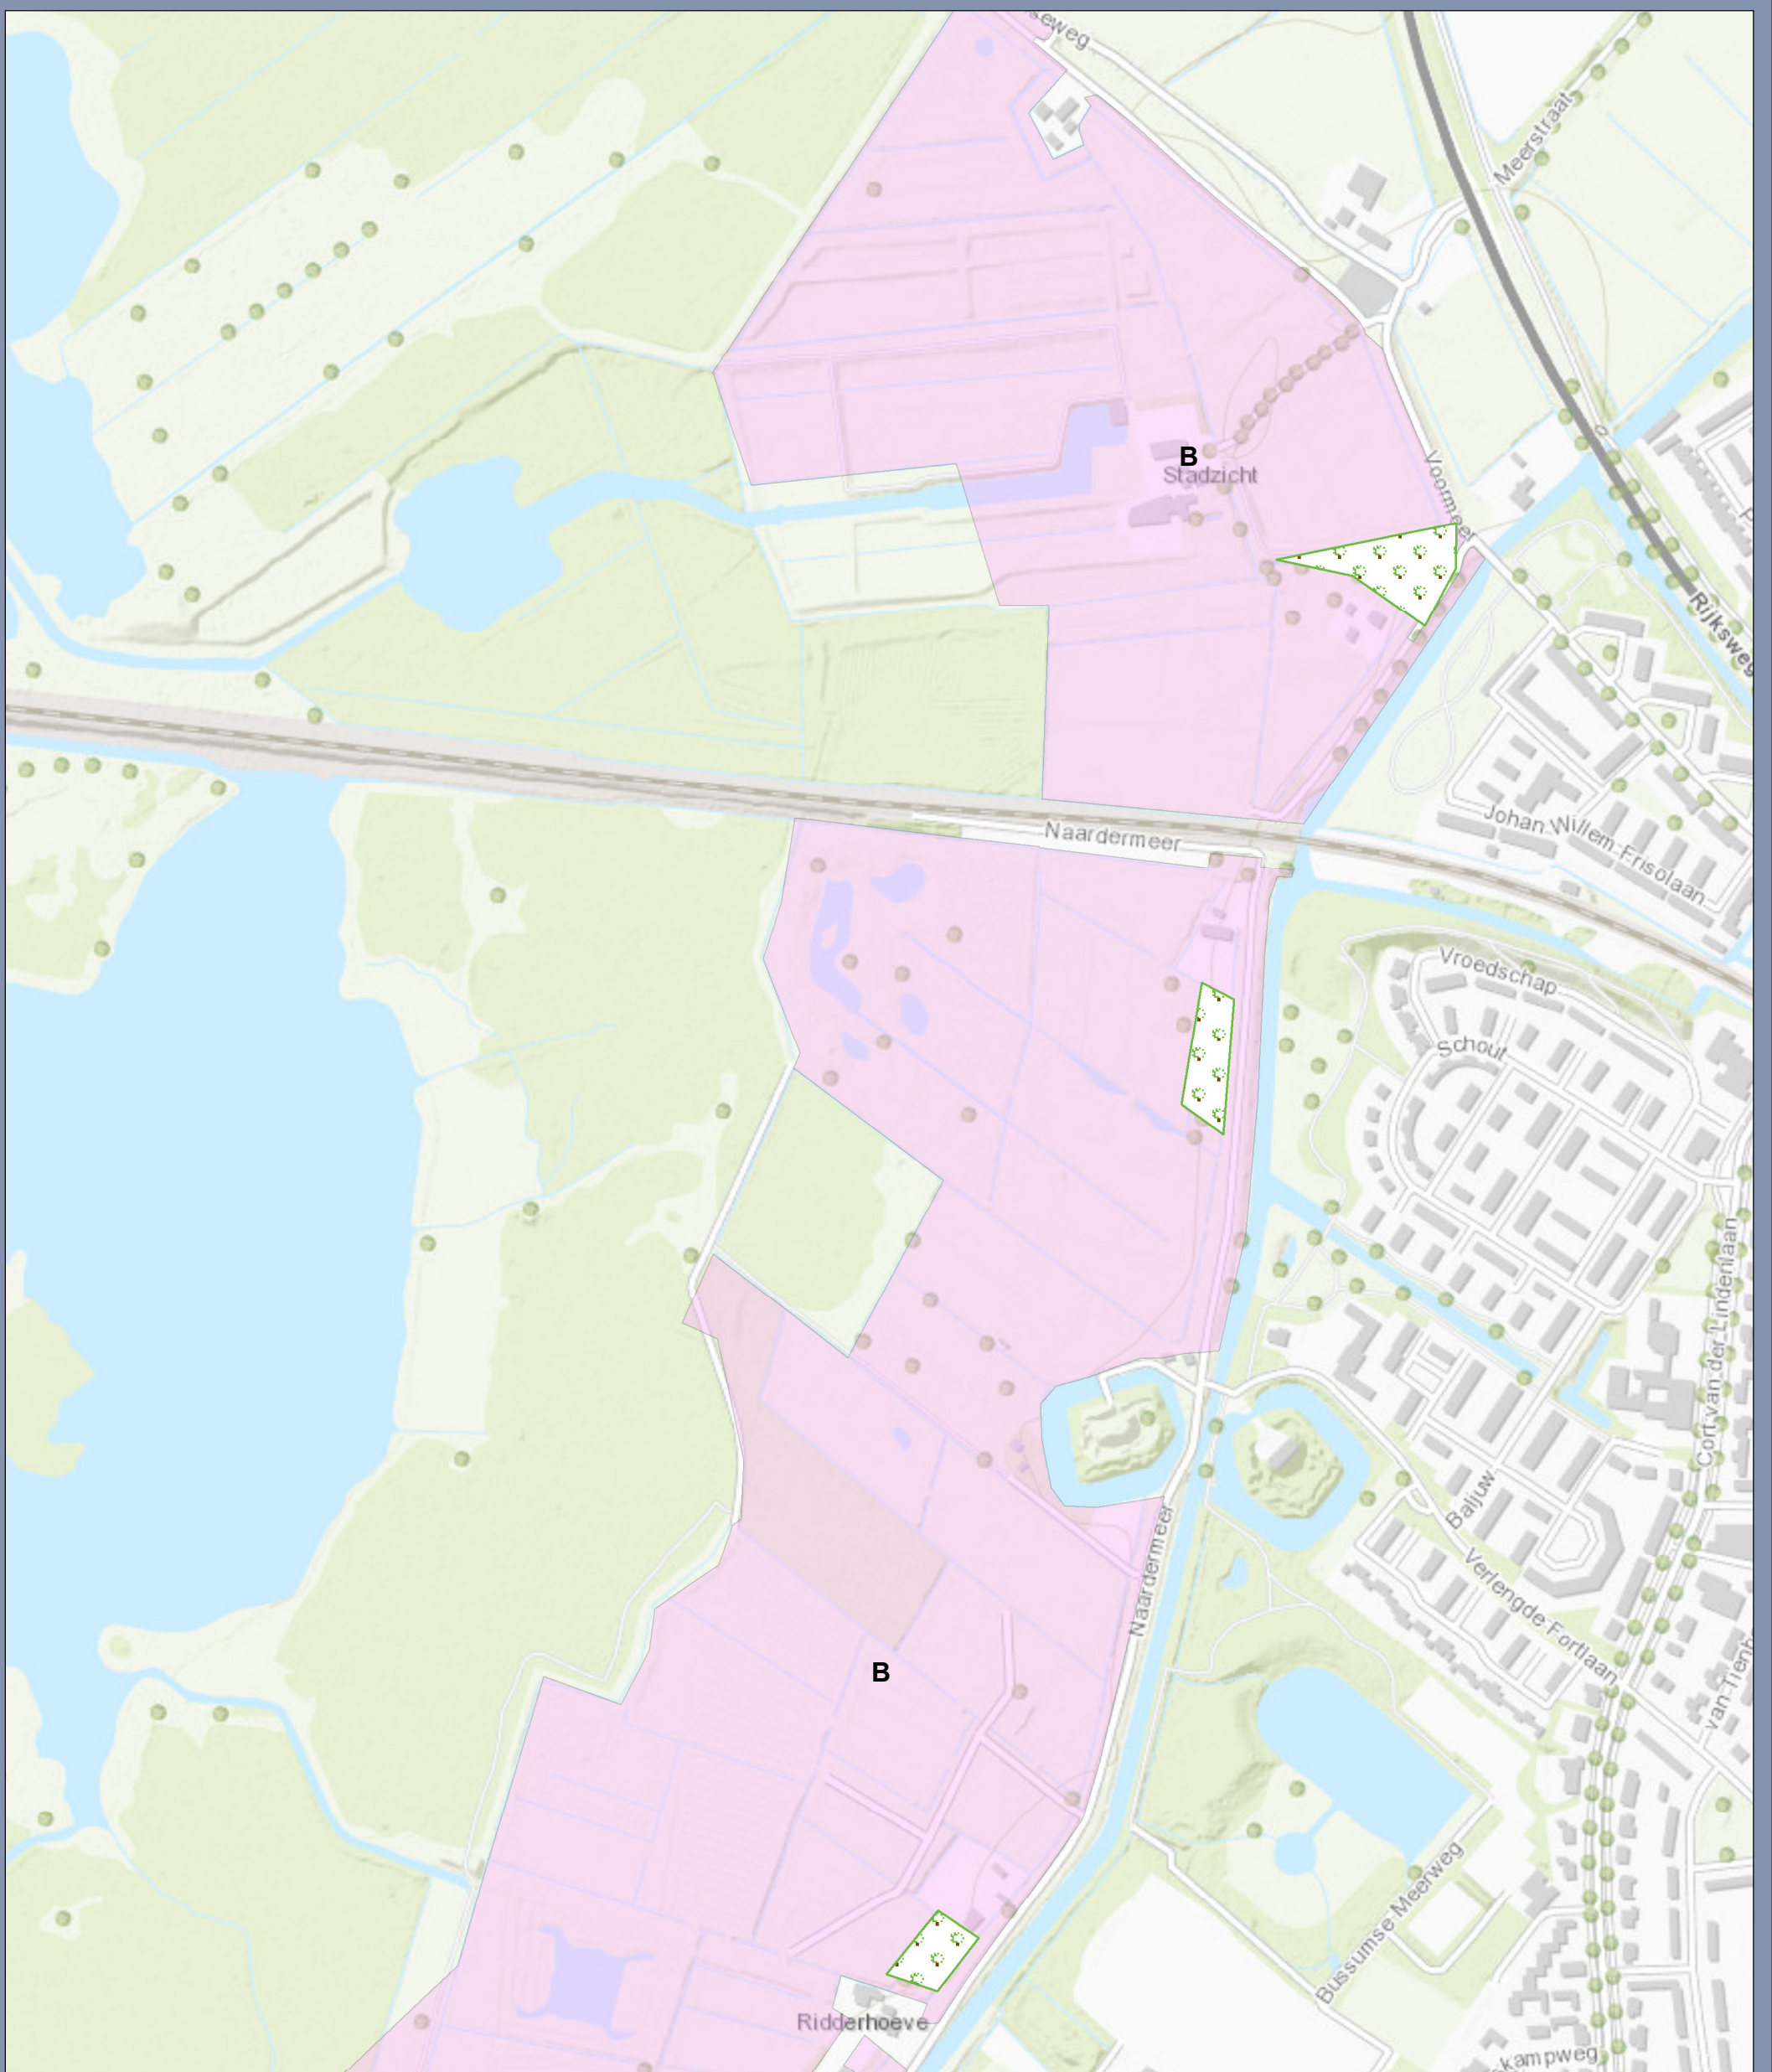
Bijlage 4. Ligging voormalige boomgaarden

**Ligging voormalige boomgaarden
PIP schil Naardermeer**

Ter plaatse van boomgaarden kan de bodemkwaliteit beïnvloed zijn als gevolg van het gebruik van bestrijdingsmiddelen. Bij functieverandering naar natuur kan een sterke verontreiniging met bestrijdingsmiddelen leiden tot de status spoedeisende sanering. In dat geval dient binnen een nader vast te stellen termijn de locatie te worden gesaneerd.
