Rapport

Projectnummer: 360910
Referentienummer: SWNL0231050
Datum: 31-08-2018

Vooronderzoek

PIP schil Naardermeer

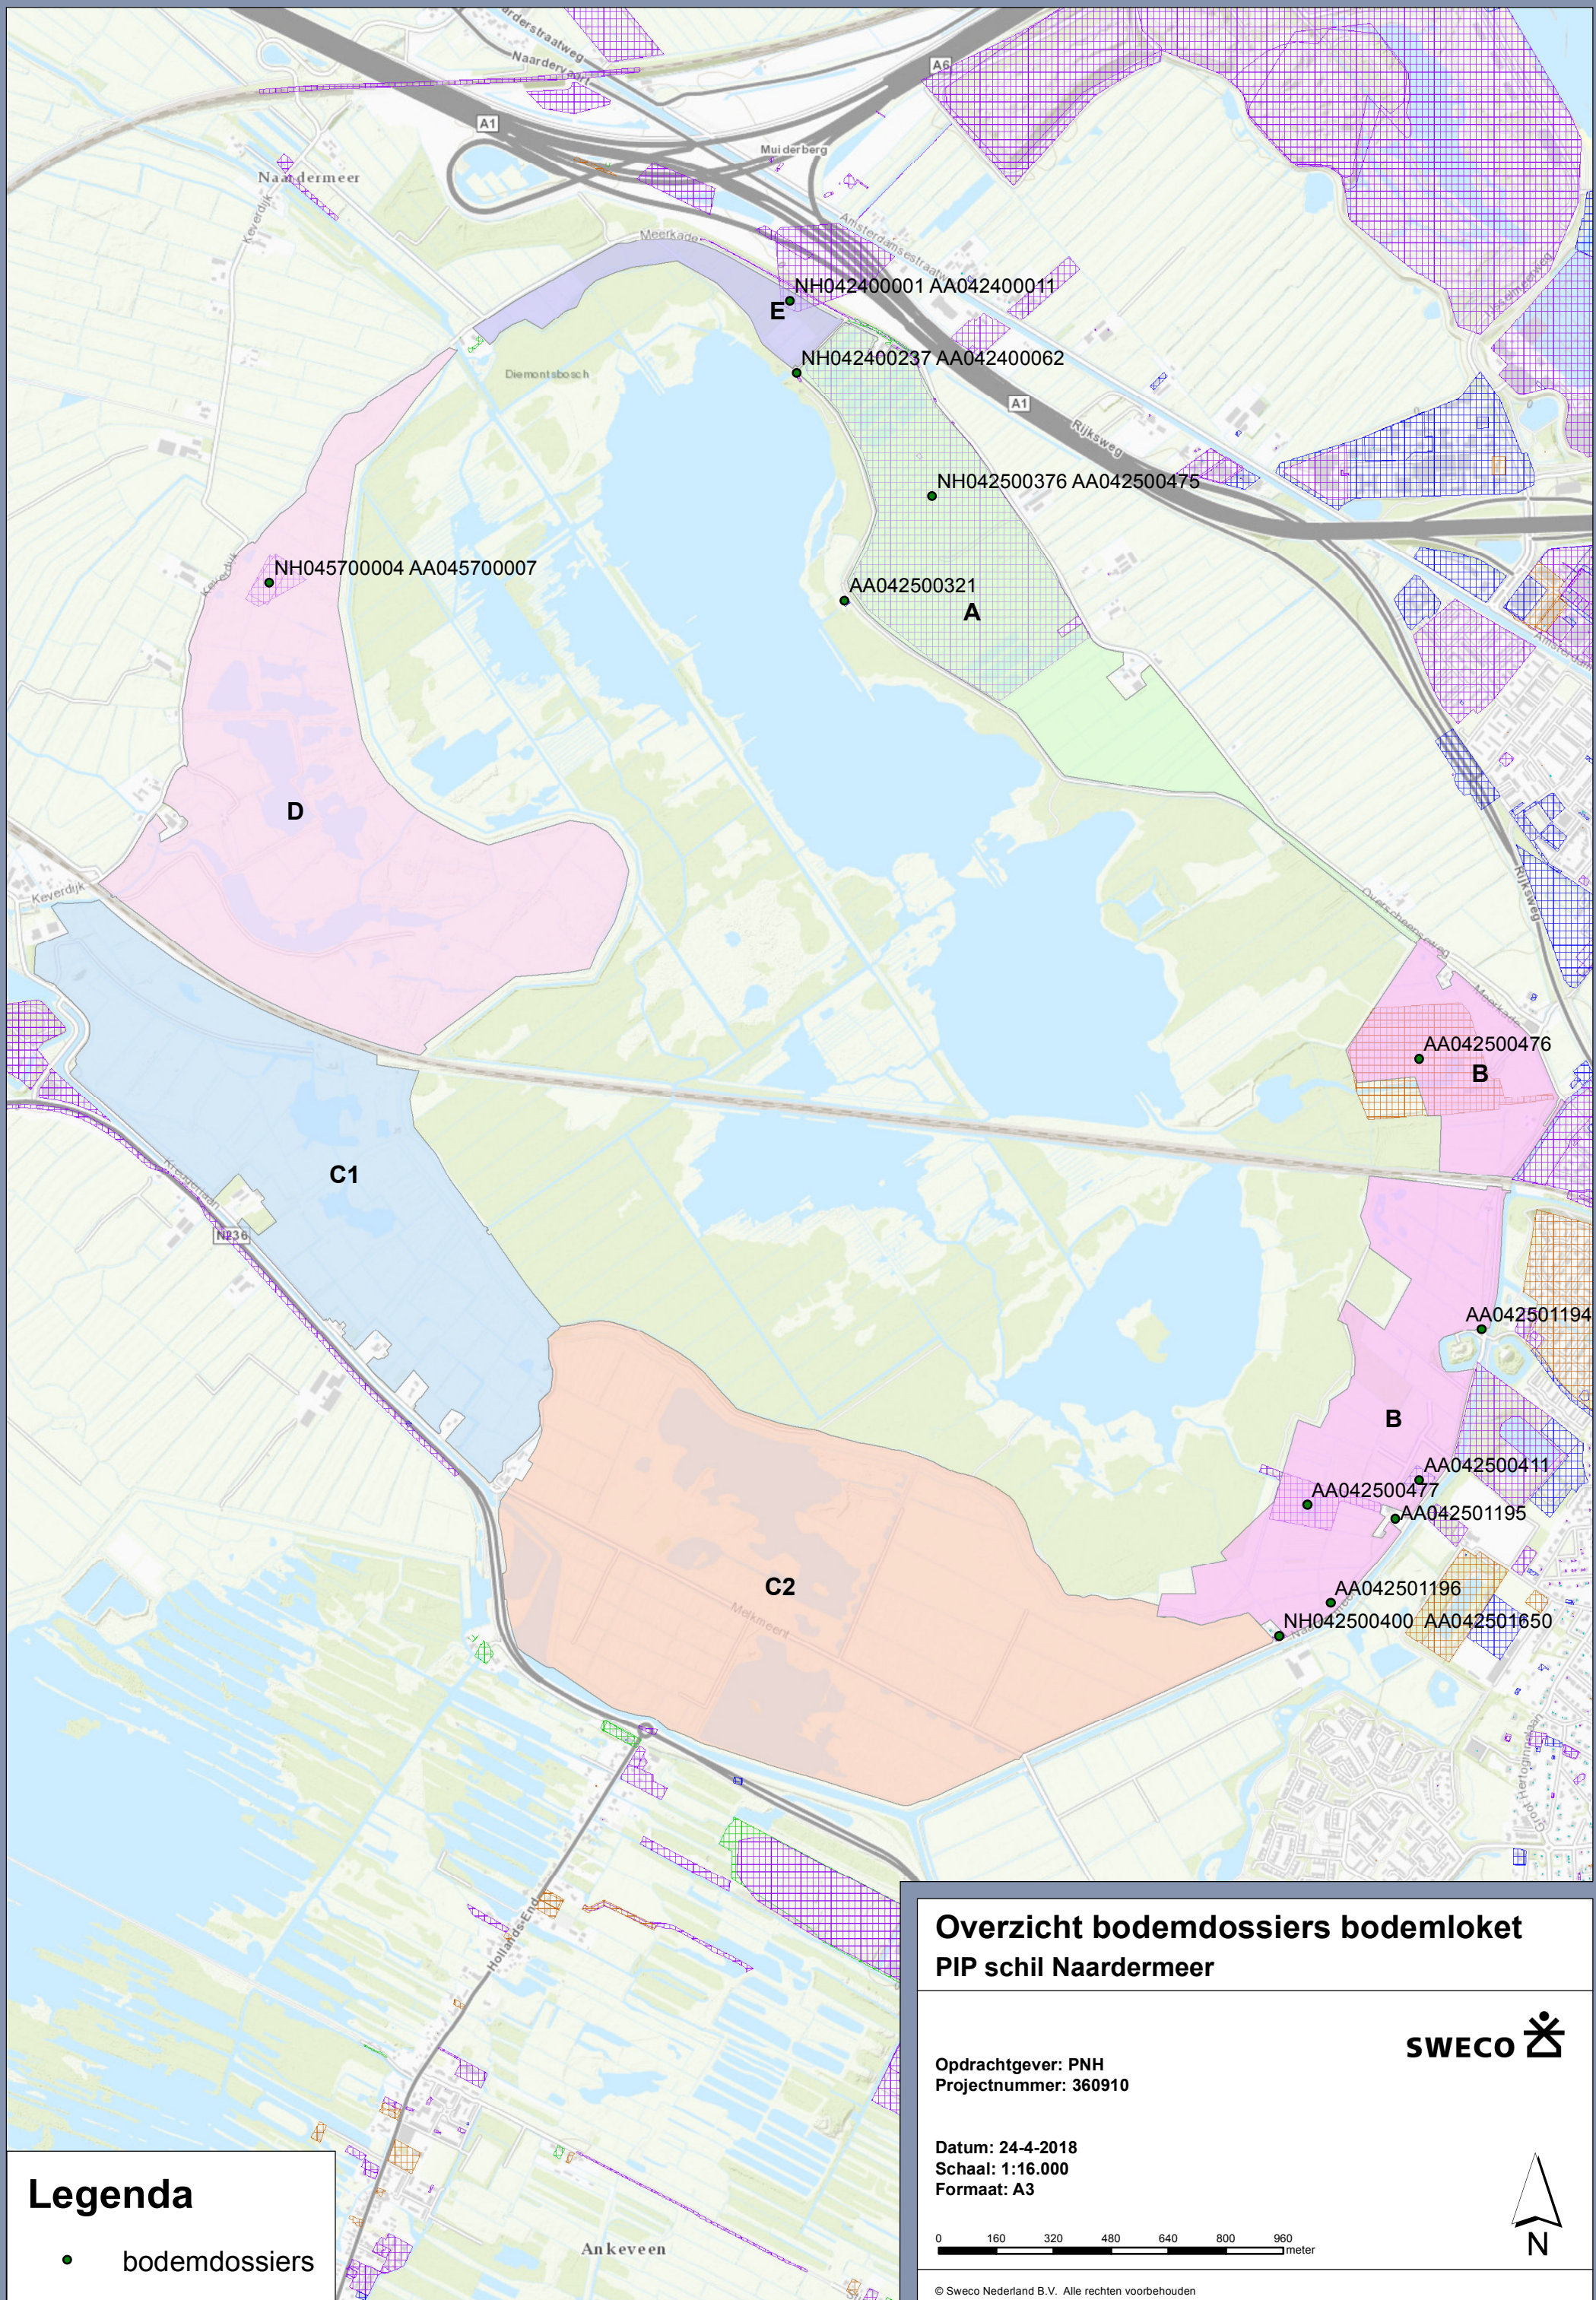
Bijlage 5. Overzicht bekende bodemdossiers uit het Bodemloket

**Overzicht bodemdossiers bodemloket
PIP schil Naardermeer**

De locatie van de stortplaats is op tekening in bijlage 5 aangegeven middels documentnummer NH045700004/ AA045700007. De brief van provincie Noord-Holland waarin staat aangegeven dat er sprake is van een passieve stortlocatie, is toegevoegd aan bijlage 6. In paragraaf 2.9 wordt nader ingegaan op de locatie Keverdijk.
