## Bomen Effect Analyse - waardebepaling “HOV te Huizen”

# Bomen Effect Analyse en waardebeoordeling "HOV te Huizen"

Boomtechnisch onderzoek

14 juni 2013

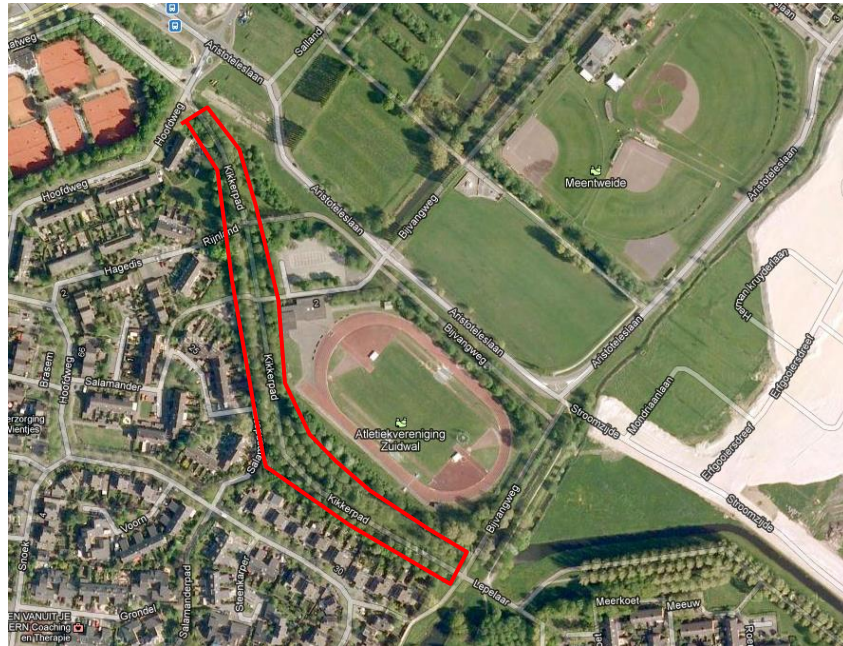
Afbeelding 3: situering locatie

Op deze locatie staan drie bomenrijen van essen met een enkele populier of wilg. De bomen staan in twee rijen langs het fietspad, en één rij langs het talud, op een onderlinge afstand van ca. 8 meter. In het rapport zullen deze drie rijen benoemd worden als rij 1, rij 2 en rij 3.\*

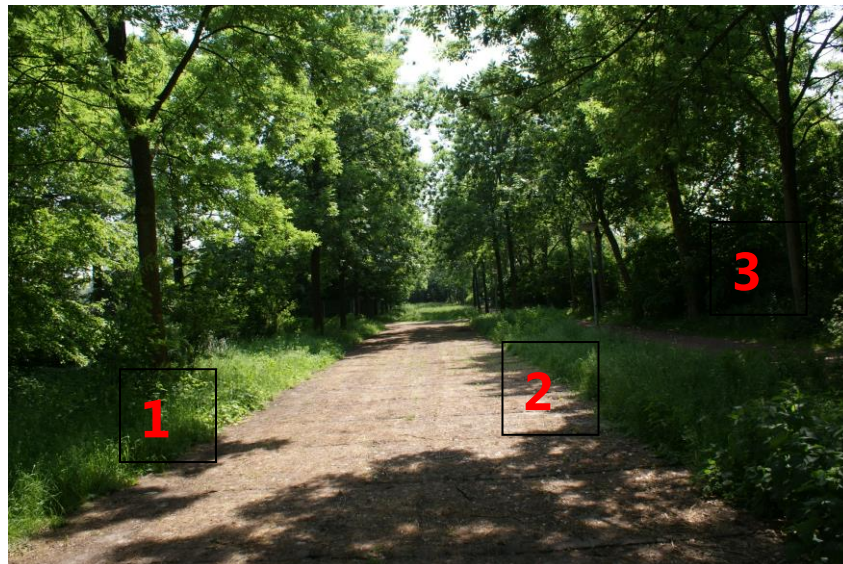
Afbeelding 4: Locatie geplande busbaan, met rechts het fietspad.

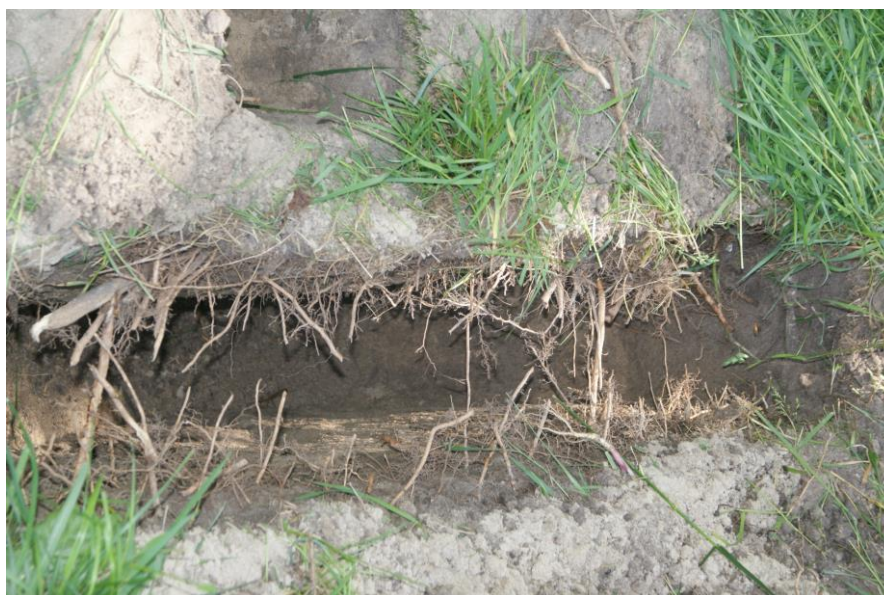
Profielkuil 1						
van cm	tot cm	Intensiviteit Beworteling	verdichting MPa	organische stof	bodemsamenstelling	vochtgehalte
0	20	Intensief, van haar tot 3 cm dik	2	6-8	Lemig zand, matig grof	vochtig
20	40	niets	6	0-3	Leemarm zand, matig grof	vochtig
40	60	niets	6	0-3	Leemarm zand, matig grof	vochtig
60	80	niets	NVT, te nat om te meten.	0-3	Leemarm zand Op 70 cm storende laag verdicht sterk lemig zand	nat
80	150	niets	NVT, te nat om te meten.	0-3	Leemarm zand, fijn zand	nat
<b>Opmerkingen</b>

Afbeelding nr. 5: profielkuil 1.

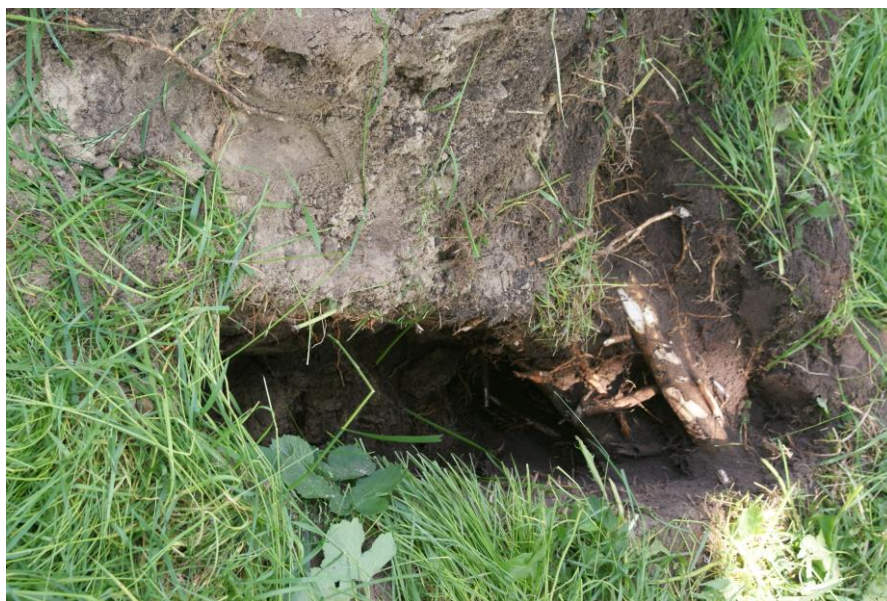
Profielkuil 1A dwarssleuf						
van cm	tot cm	Intensiviteit Beworteling	verdichting MPa	organische stof	bodemsamenstelling	vochtgehalte
0	20	Intensief, Stabiliteits- wortels oppervlakkig weglopend naar busbaan. Gevonden tot 3 m uit de stam.	2	6-8	Lemig zand, matig grof	vochtig
20	40	Tot 30 cm intensief, daarna niets	6	0-3	Leemarm zand, matig grof	vochtig
40	60	niets	6	0-3	Leemarm zand, matig grof	vochtig
60	80	niets	NVT, te nat om te meten.	0-3	Leemarm zand Op 70 cm storende laag verdicht sterk lemig zand	nat
80	150	niets	NVT, te nat om te meten.	0-3	Leemarm zand, fijn zand	nat
Opmerkingen

Afbeelding nr. 6: profielkuil 1A.

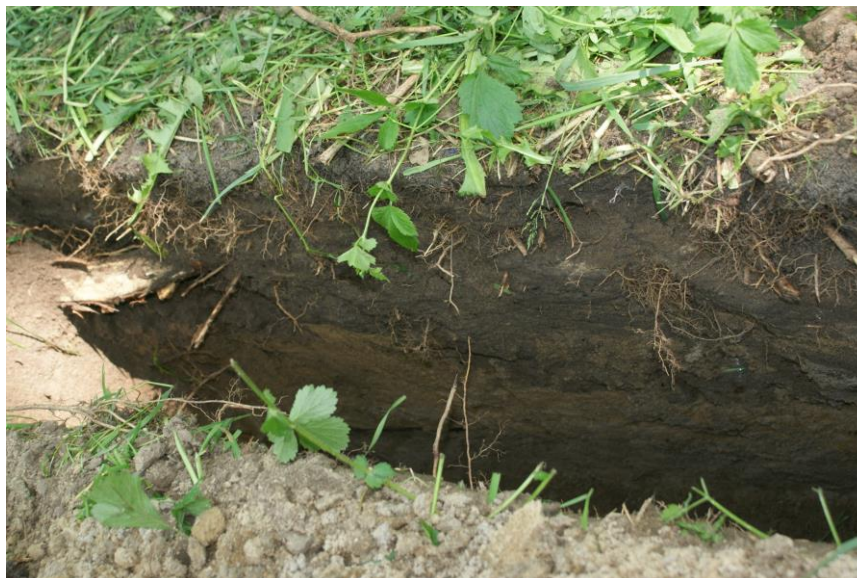
Profielkuil 2						
van cm	tot cm	Intensiviteit Beworteling	verdichting MPa	organische stof gehalte	bodemsamenstelling	vochtgehalte
0	20	Intensief alle maten	2	6-8	Lemig zand	Vochtig
20	40	niets	7	6-8	Lemig zand	Vochtig
40	60	niets	2	0-3	Leemarm zand op 60 cm storende laag verdicht sterk lemig zand	Vochtig
60	80>	niets	NVT, te nat om te meten.	0-3	Leemarm zand	Nat
Opmerkingen

Afbeelding nr. 7: profielkuil 2.

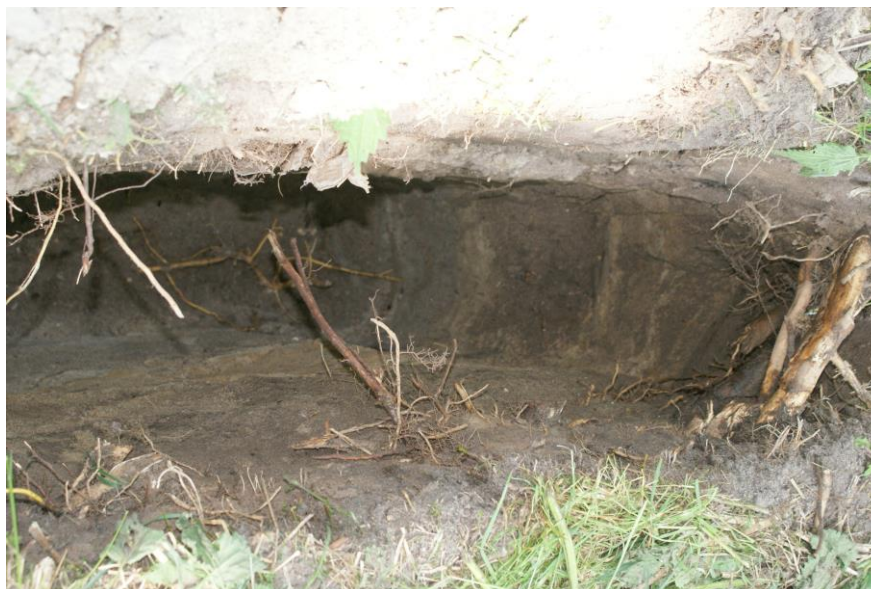
Profielkuil 3						
van cm	tot cm	Intensiviteit Beworteling	verdichting MPa	organische stof gehalte	bodemsamenstelling	vochtgehalte
0	20	Intensief, voornamelijk dikke wortels 5-10 cm	2	6-8	Lemig zand	Vochtig
20	40	Zeer weinig wortels	3,5	6-8	Lemig zand	Vochtig
40	60	Niets	8	0-3	Leemarm zand	Vochtig
60	80>	niets	NVT, te nat om te meten.	0-3	Leemarm zand	Nat
<b>opmerking en</b>

Afbeelding nr. 8: profielkuil 3.

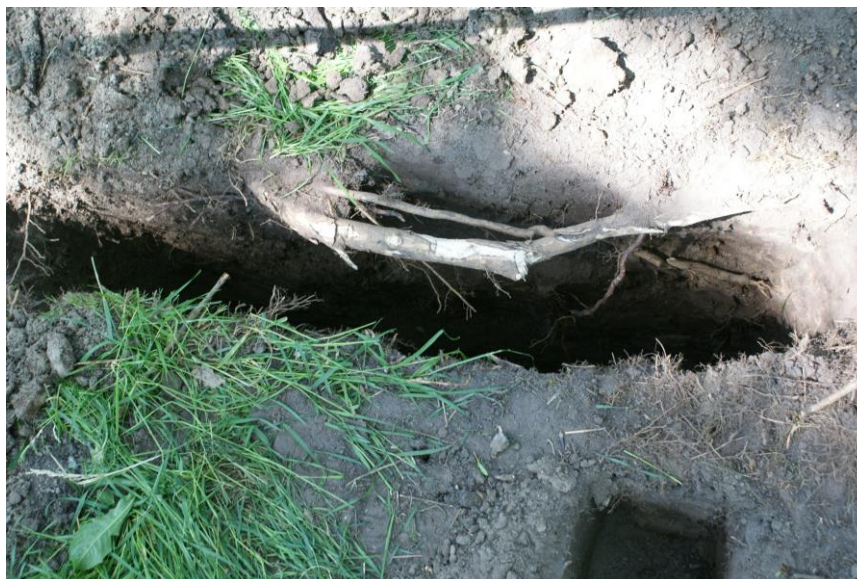
Profielkuil 4						
van cm	tot cm	Intensiviteit Beworteling	verdichting MPa	organische stof gehalte	bodemsamenstelling	Vochtgehalte
0	20	Intensief dikke wortels 5-10 cm	2,5	6-8	Lemig zand	Vochtig
20	40	Weinig wortels max d 3 cm	2	6-8	Lemig zand	Vochtig
40	60	weinig wortels d 2cm	4	3-5	Zwak lemig zand	Vochtig
60	80>	Nog steeds enkele wortels d 2	4	3-5	Zwak lemig zand	Vochtig
Opmerkingen

Afbeelding nr. 9: profielkuil 4.

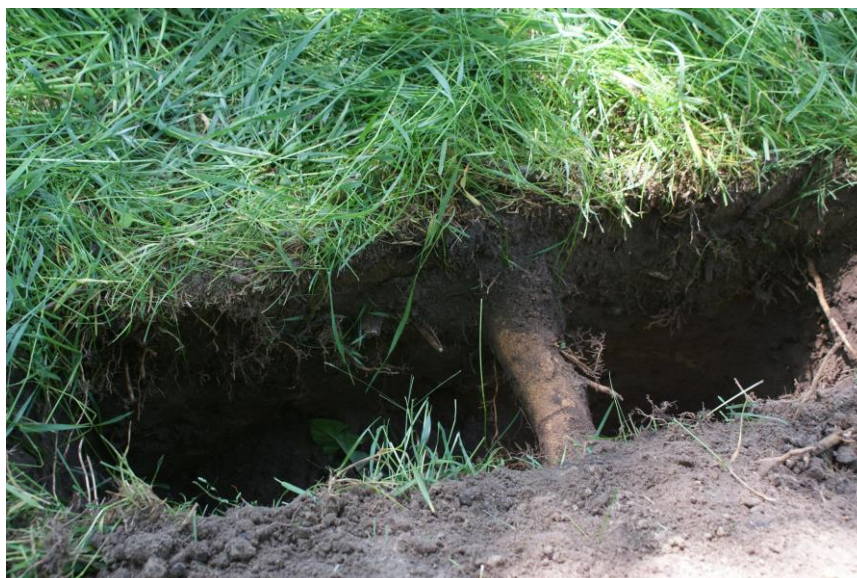
Profielkuil 4 a dwarssleuf						
van cm	tot cm	Intensiviteit Beworteling	verdichting MPa	organische stof gehalte	bodemsamenstelling	Vochtgehalte
0	20	Intensief Voornamelijk dikke wortels 5-10 cm	2,5	6-8	Lemig zand	Vochtig
20	40	Weinig wortels max d 3 cm	2	6-8	Lemig zand	Vochtig
40	60	weinig wortels d 2cm	4	3-5	Zwak lemig zand,	Vochtig
60	80>	Nog steeds enkele wortels d 2		3-5	Zwak lemig zand	Vochtig
Opmerkingen

Afbeelding nr. 10: profielkuil 4A.

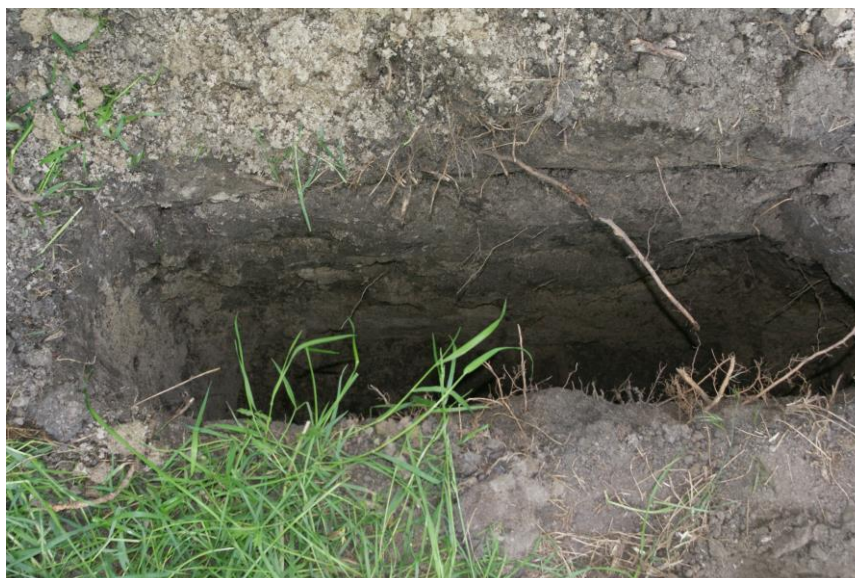
Profielkuil 5						
van cm	tot cm	Intensiviteit Beworteling	verdichting MPa	organische stof gehalte	bodemsamenstelling	Vochtgehalte
0	20	Intensief Voornamelijk dikke wortels 5-10 cm	2,5	6-8	Lemig zand	Vochtig
20	40	Weinig wortels max d 3 cm	4	6-8	Lemig zand	Vochtig
40	60	weinig wortels d 2cm	2	3-5	Zwak lemig zand	Vochtig
60	80>	Nog steeds enkelewortels d 2		3-5	Zwak lemig zand	Vochtig
Opmerkingen

Afbeelding nr. 11: profielkuil 5.
