# Weespersluis

Monitoringsverslag 2023

GEM Bloemendalerpolder CV

Document Monitoringsverslag 2023  
Status Definitief  
Datum 8 maart 2024  
Referentie 140415/24-003.431

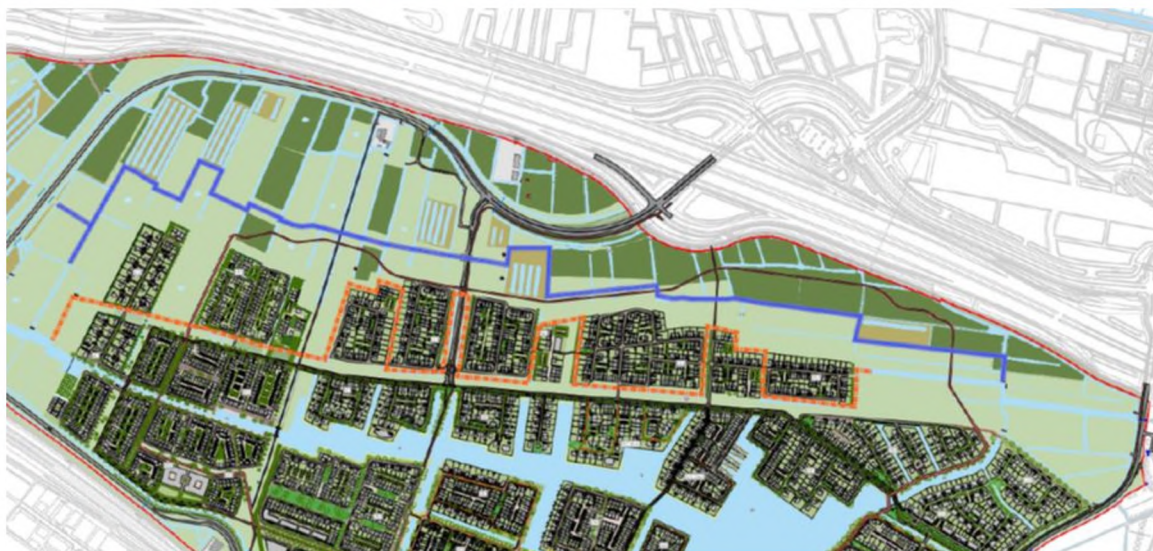
Afbeelding 2.2 Overzichtskartaal watergangen (oranje: waterafvoerend en blauw: ecologisch)

In het bestuurlijk overleg van 13 september 2023 besloten de SUOK partners provincie Noord-Holland, de gemeente Amsterdam, AGV/Waternet en de GEM om de waterafvoerende functie van de oost-west watergang, die oorspronkelijk geheel door het Breedland (het compensatiegebied) loopt te verplaatsen naar het woongebied. Er wordt nog wel een ecologische watergang als verbindingsselement gerealiseerd in het Breedland. Op die manier is afkoppeling van het watersysteem tussen het Breedland en de bebouwde gebied mogelijk. Het Breedland krijgt dan in zijn geheel een natuurfunctie, waardoor ook in grote delen van het Breedland het peil kan worden opgezet.

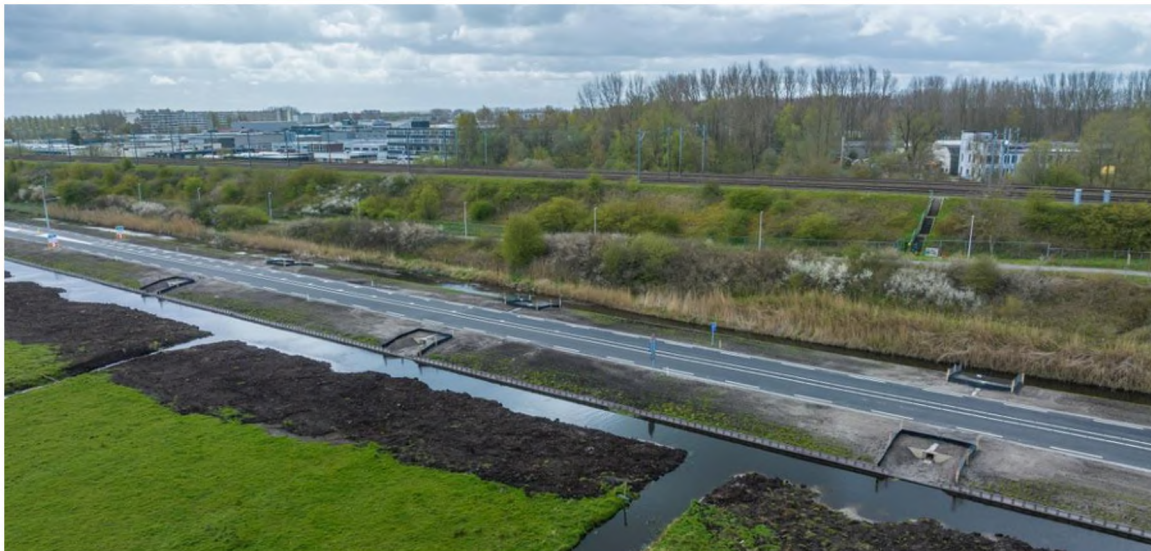
Afbeelding 2.3 Ringslangpassages in Waterlinie (3 stuks)

De inrichting van het compensatiegebied is vrijwel afgerond. De laatste bospercelen zijn in het voorjaar 2022 ingeplant. In 2022 is een groot deel van de transitiestrook langs de Waterlinie ingericht conform de ontheffing, ook zijn de beide grote faunapassages en enkele ringslangpassages onder de weg aangelegd. Begin 2023 is de Waterlinie opgeleverd en zijn de faunaschermen verwijderd. De eerste resultaten van de monitoring van de faunapassages zijn opgenomen in het voorliggend rapport. De monitoring van de transitiestrook wordt opgenomen in de monitoring van 2024.

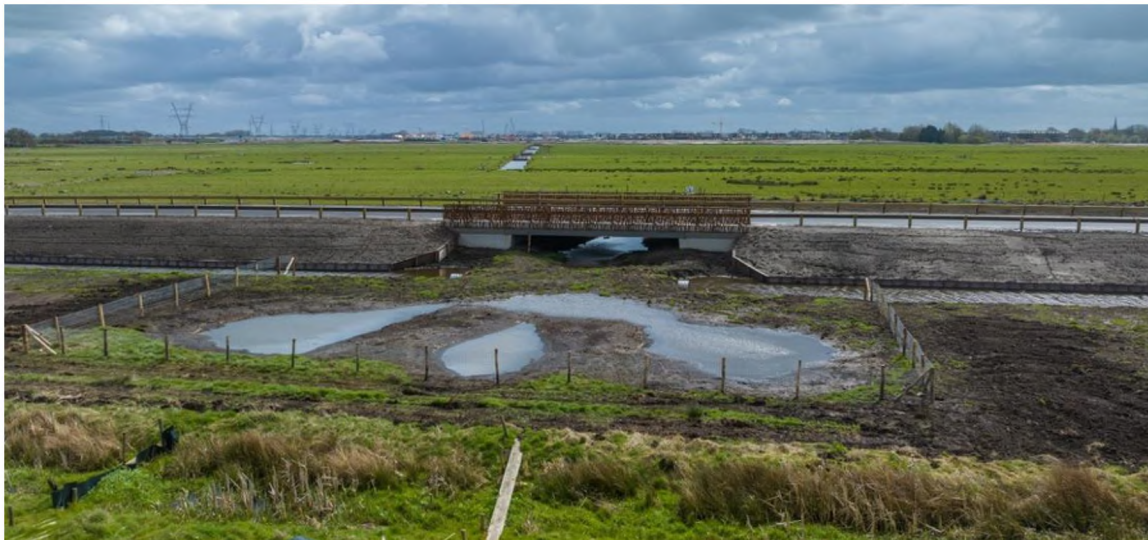
De Waterlinie is opgeleverd en daarmee tevens de twee faunapassages onder de weg; twee faunapassages zijn ruim 10 m breed en 1,5 m hoog, waardoor er doorzicht is. De twee grote faunapassages zijn als droog/nat passage aangelegd, als landschappelijke geleider zijn veervormige waterpartijen gegraven. Het talud van de weg is afgeschermd met een beschoeiing die ruim boven het water uitsteekt en is voorzien van een afdeklat, dieren kunnen niet via de berm-sloot en het talud oversteken.

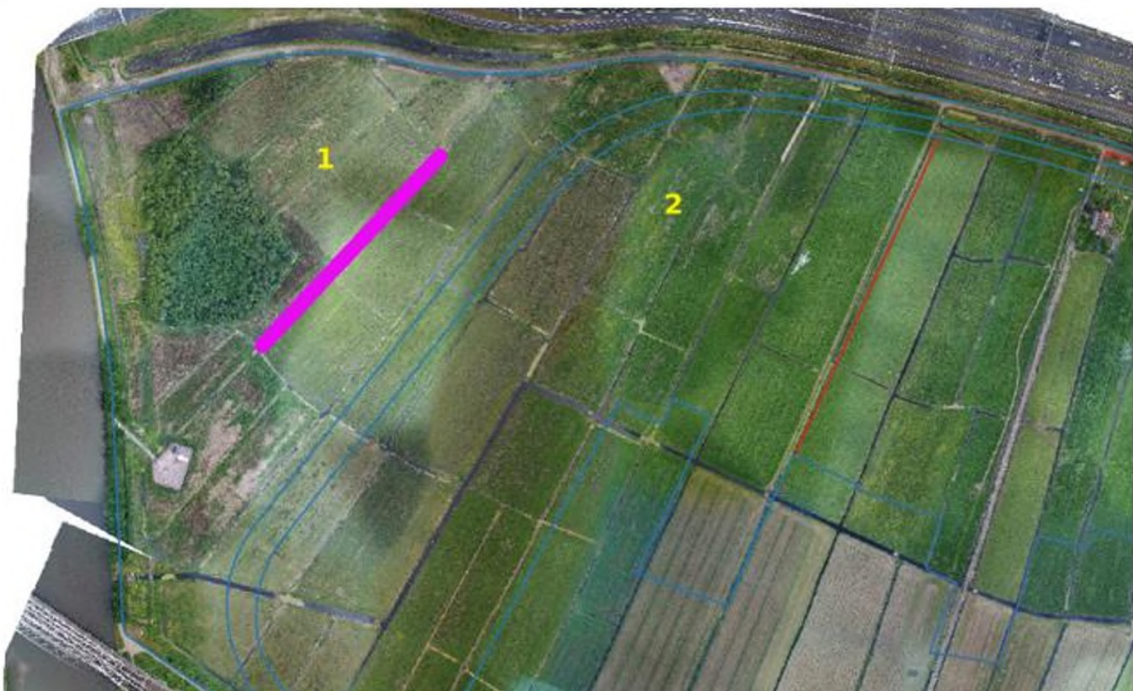
Afbeelding 4.1 PQ's (gele cijfers) en transect in D3 (paarse lijn)

De weilanden in D3 zijn in 2017 uit het agrarisch beheer gehaald. In eerste instantie, in 2017, is er geen beheer uitgevoerd. Met uitzondering van de verplichting die Waternet heeft opgelegd voor het schonen van de sloten. Vanaf 2018 tot en met 2023 is er extensief natuurbeheer uitgevoerd (extensieve begrazing en hooien). In het voorjaar 2020 heeft het beheer stilgelegen. Daarna is het beheer weer conform de beheerrichtlijnen doorgezet. Voor de monitoring van de vegetatie zijn in twee PQ's opnamen gemaakt (zie afbeelding 4.1), daarna is de vegetatie geclassificeerd (zie bijlage I). De heikikker en de rugstreeppad zijn gecontroleerd op aanwezigheid in de poelen en petgaten binnen D3. Voor de libellen is een transect geteld van 250 m lengte (zie afbeelding 4.1). De monsters voor de schijfhoren zijn genomen in een sloot met een redelijk ontwikkelde watervegetatie zonder een dominantie van drijfbladeren.

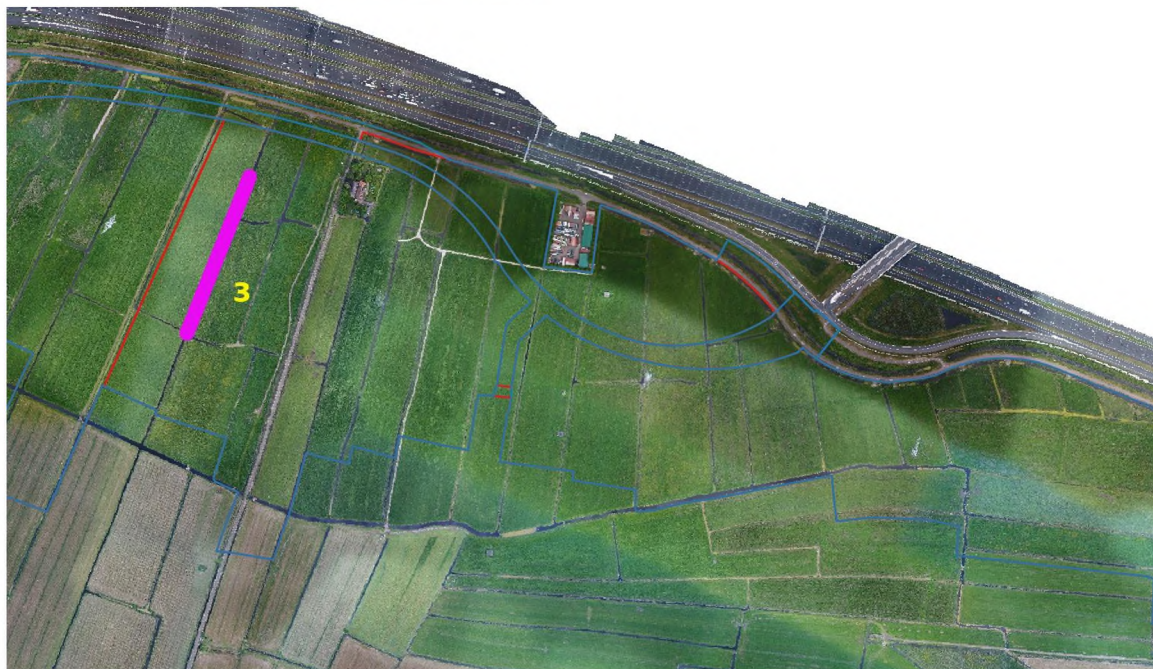
Afbeelding 4.2 PQ (geel cijfer) en transect (paarse lijn) in D2

De weilanden in D2 zijn, voor zover toen in beheer bij de GEM, in 2018 uit het agrarisch beheer gehaald. Vanaf 2018 tot en met 2023 is er extensief natuurbeheer uitgevoerd (extensieve begrazing en hooien). In het voorjaar 2020 heeft het beheer stilgelegen. Vanaf voorjaar 2020 zijn alle weilanden in beheer bij de GEM. In de tweede helft van 2022 zijn in D2 een drietal experimenten gestart om de omzetting naar kruidenrijk grasland te versnellen, vanaf 2024 worden de locaties opgenomen in de monitoring. Voor de monitoring van de vegetatie is een PQ uitgezet (zie afbeelding 4.2). Van de weilanden is een opname gemaakt en daarna is de vegetatie geclassificeerd (zie bijlage I). De poelen en petgaten zijn gecontroleerd op vegetatie, libellen, heikikker en rugstreeppad. Voor de libellen is een transect geteld van 250 m lengte (zie afbeelding 4.2). De monsters voor de schijfhorens zijn genomen in een sloot met een redelijk ontwikkelde watervegetatie zonder een dominantie van drijfbladeren.

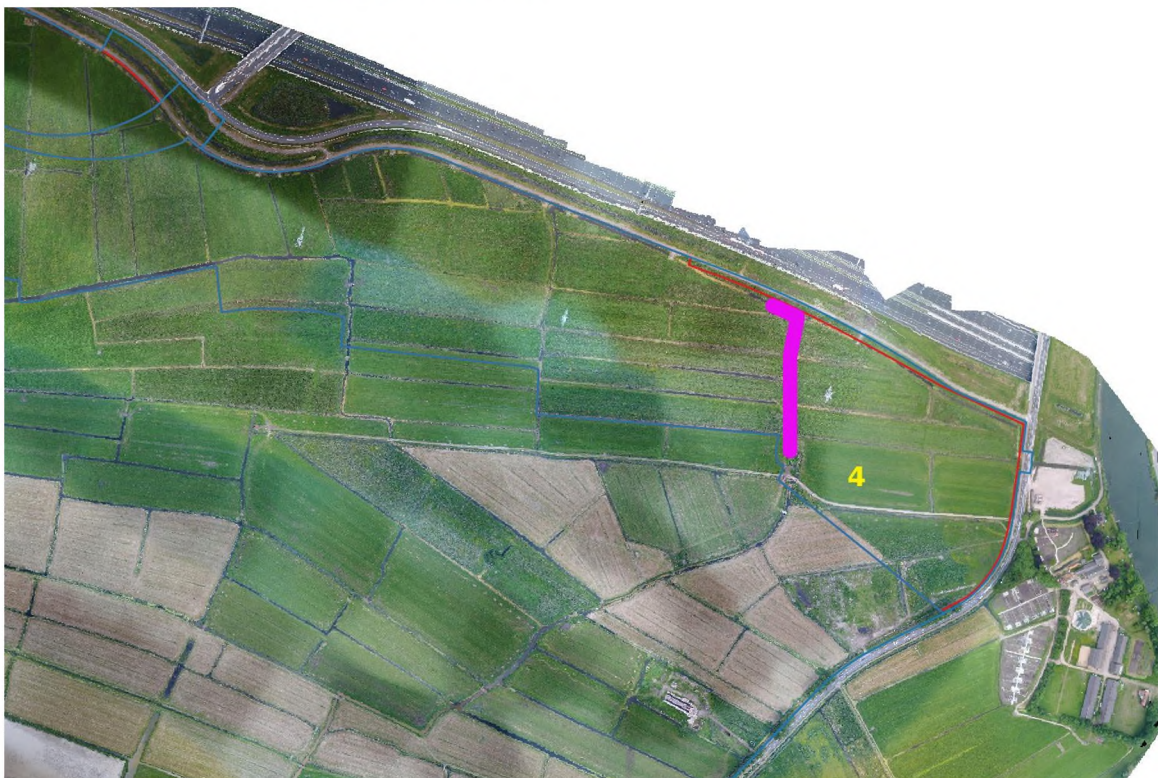
Afbeelding 4.3 PQ (geel cijfer) en transect (paarse lijn) in D1

De weilanden in D1 zijn, voor zover toen in beheer bij de GEM, in 2018 uit het agrarisch beheer gehaald. Vanaf 2018 tot en met 2023 is er extensief natuurbeheer uitgevoerd (extensieve begrazing en hooien). In het voorjaar 2020 heeft het beheer stilgelegen. Voor de monitoring van de vegetatie is een PQ uitgezet (zie afbeelding 4.3). Van de weilanden is een opname gemaakt en is daarna is de vegetatie geclassificeerd (zie bijlage I). De poelen en petgaten zijn gecontroleerd op vegetatie, libellen en larven heikikker en rugstreeppad. Voor de libellen is een transect geteld van 250 m lengte (zie afbeelding 4.3). De monsters voor de schijfhorens zijn genomen in een sloot met een redelijk ontwikkelde watervegetatie zonder een dominantie van drijfbladeren.

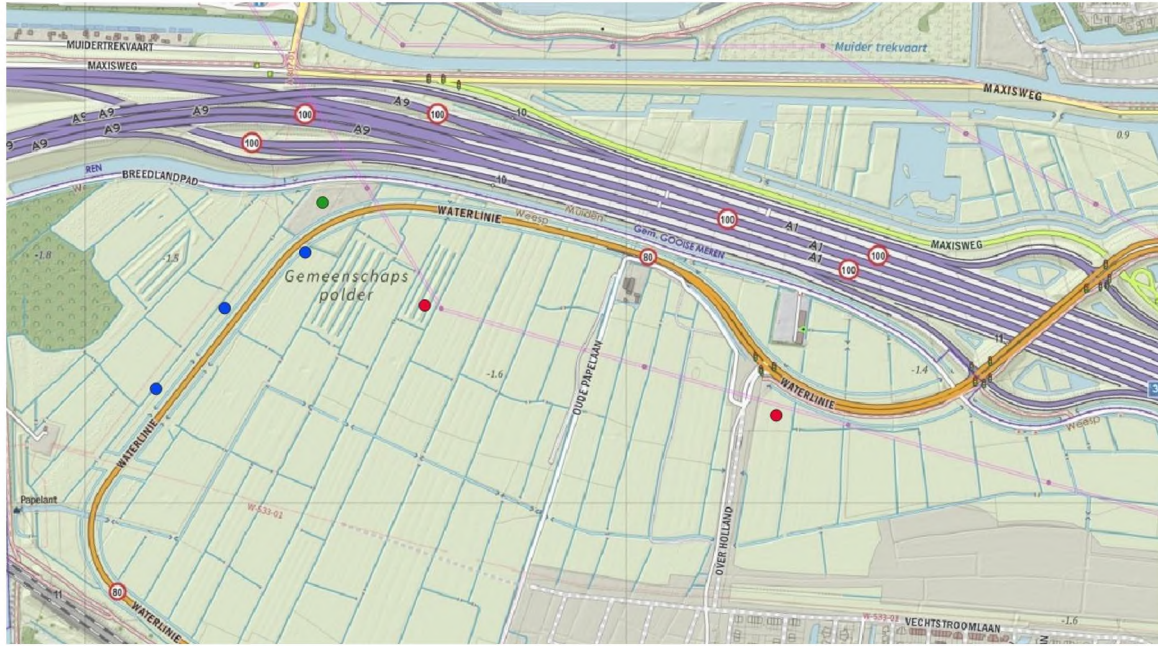
Afbeelding 4.4 Locaties aarde wal (rood), ruigte (groen) en transitiestroken (blauw)

Op de nieuw ingerichte bospercelen (bos, boomweide, populieren) zijn PQ's uitgezet (zie afbeelding 4.4). De opname uit 2022 is te beschouwen als een nulmeting (zie bijlage VIII). Alle locaties hebben (nog) overwegend het karakter van grasland. De houtige gewassen zijn allemaal in 2021 geplant. Van een zichtbare successie van de percelen in de richting van een bos is nog geen sprake. De verwachting is dat het decennia kost voor er landschappelijk sprake is van bos en vele decennia voor er ecologisch sprake is van bos.

In het voorjaar 2023 is de transitiestrook langs de Waterlinie ook teruggegeven aan het compensatiegebied. Op een drietal locaties zijn in mei 2023 vegetatieopnames gedaan, voor locaties zie afbeelding 4.4. De eerste resultaten geven een positief beeld. De monitoring van deze transitiestroken wordt in 2024 voortgezet.

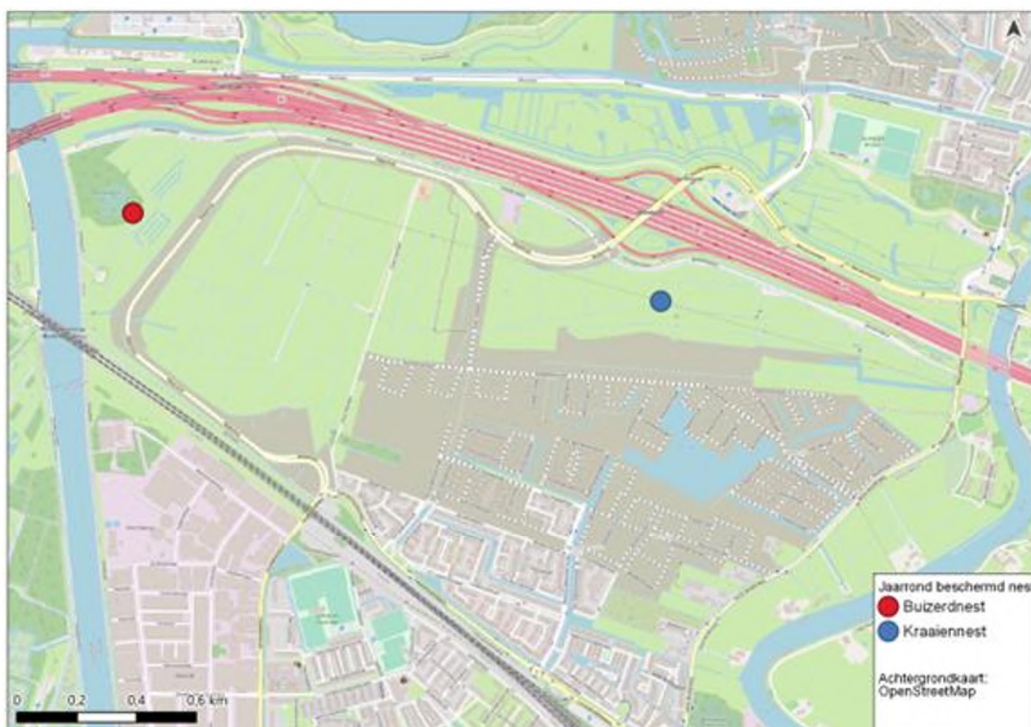
Afbeelding 4.6 Locatie jaarrond beschermd nest buizerd potentieel jaarrond beschermd nest en kraaiennest

Tijdens onderzoek is een koppel kraaien waargenomen bij de betreffende elektriciteitsmast. Er is in de mast een nest gebouwd, dat duidelijk in gebruik is door het kraaienkoppel. In het noordwestelijke deel van de Bloemendalerpolder is een koppel buizerds aangetroffen en twee torenvalken. Hierna vloegen deze dieren over de A1 in noordwestelijke richting. Deze dieren lijken de polder te gebruiken als foerageergebied en hebben verblijfplaatsen buiten de Bloemendalerpolder, mogelijk in de gebieden ten noorden van de A1.

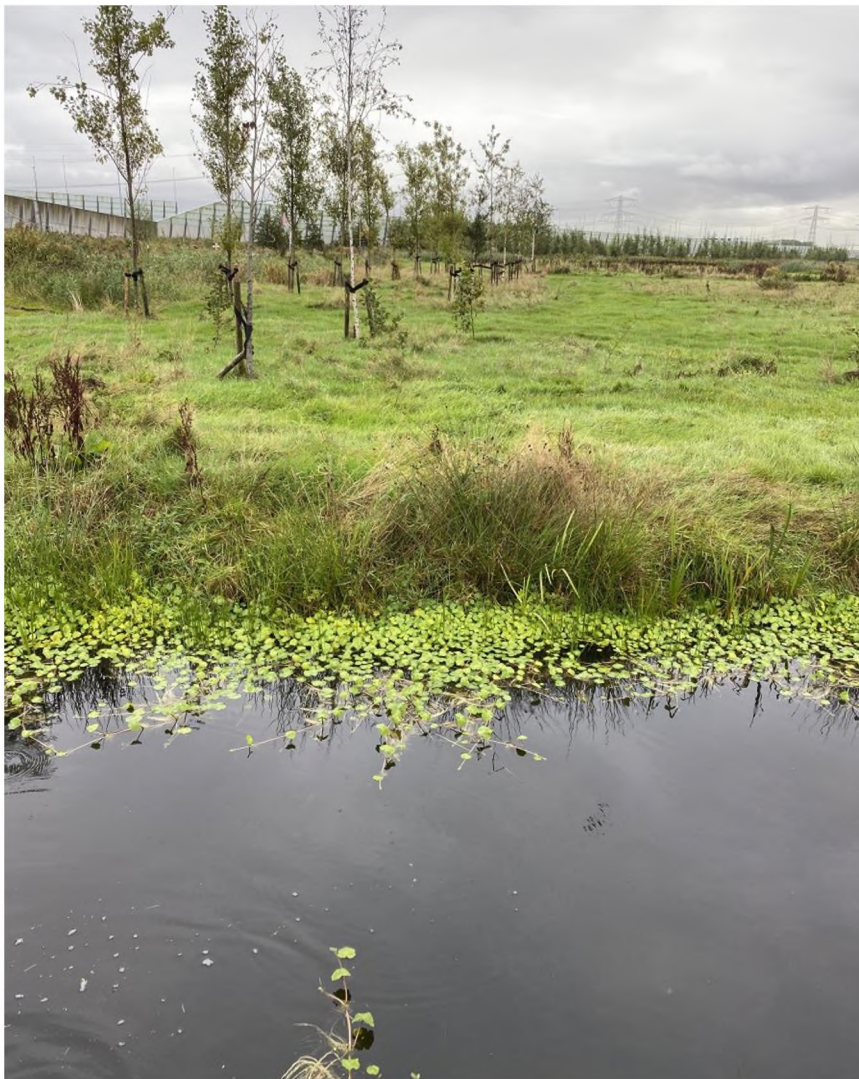
Afbeelding 4.9 Grote waternavel in de Bloemendalerpolder

In 2021 was de bestrijding van de grote waternavel succesvol. Er waren aanwijzingen dat de behandeling werkte. Helaas bleek in 2022 het resultaat tegen te vallen. De behandeling met stoom lijkt slechts een oppervlakkig resultaat te geven. Daarom is in overleg met Waternet gekozen voor een andere meer drastische ingreep. Gestart is met een kartering van de groeiplekken van de grote waternavel. Aansluitend zijn de individuen handmatig verwijderd en de gesloten groeiplekken machinaal. In het voorjaar en de nazomer van 2023 is de bestrijding herhaald. Medio april zijn de groeiplaatsen van de grote waternavel op kaart ingetekend. De grote sluitende groeiplekken zijn in aantal en omvang afgenomen. Naar verwachting zet deze positieve trend door. De detailkaarten met de verspreiding van de grote waternavel zijn opgenomen in bijlage VII.

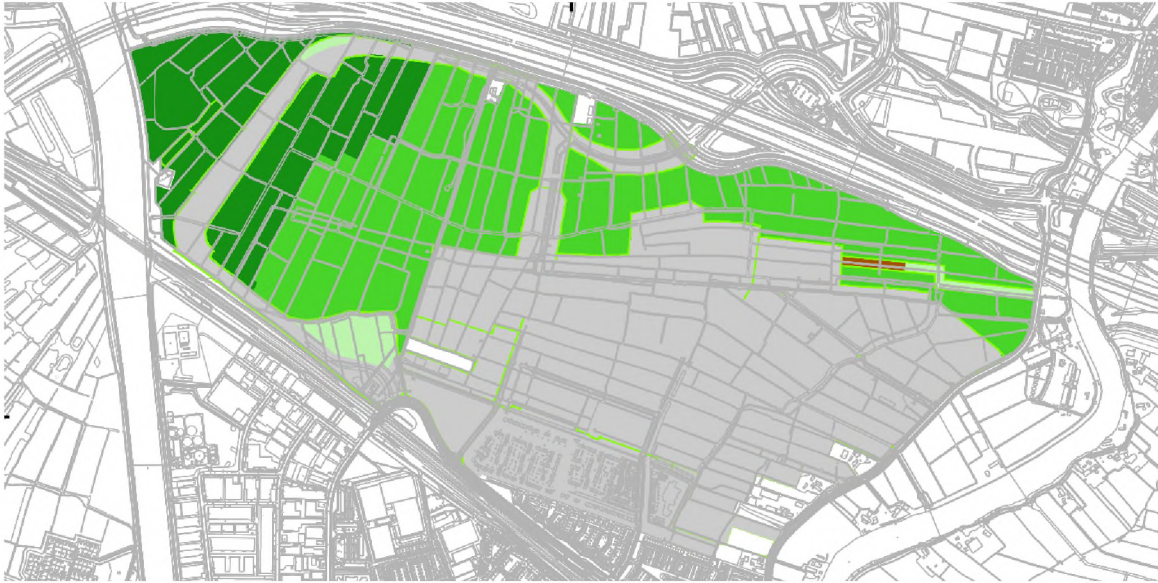
Afbeelding 5.1 Situatie eind 2022

Eind 2022 was er 163,6 ha uitgeschermd voor de aanleg van de woonwijk/wegen (zie afbeelding 5.5), waarvan 0,7 ha voor de aanleg van het natuurcompensatiegebied (de aanleg van de oost-west watergang).

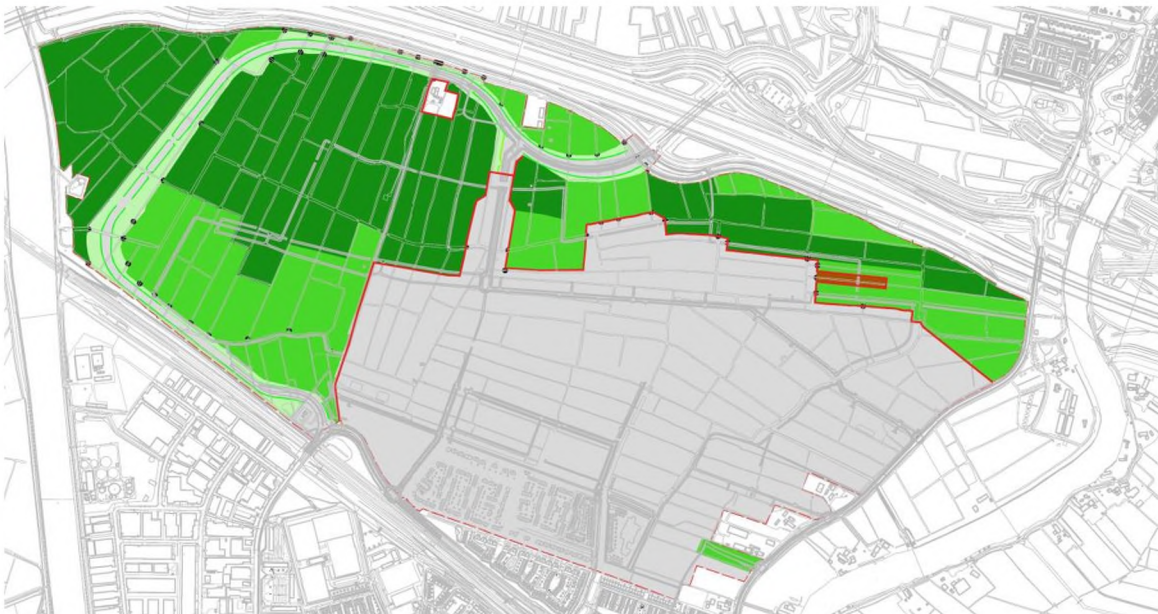
Op de onderstaande kaart (zie ook bijlage VI) zijn de percelen aangegeven en daarop de factor die eind 2023 van toepassing is op dat perceel op basis van het uitgevoerde graslandenonderzoek.

Afbeelding 5.2 Factoren eind 2023

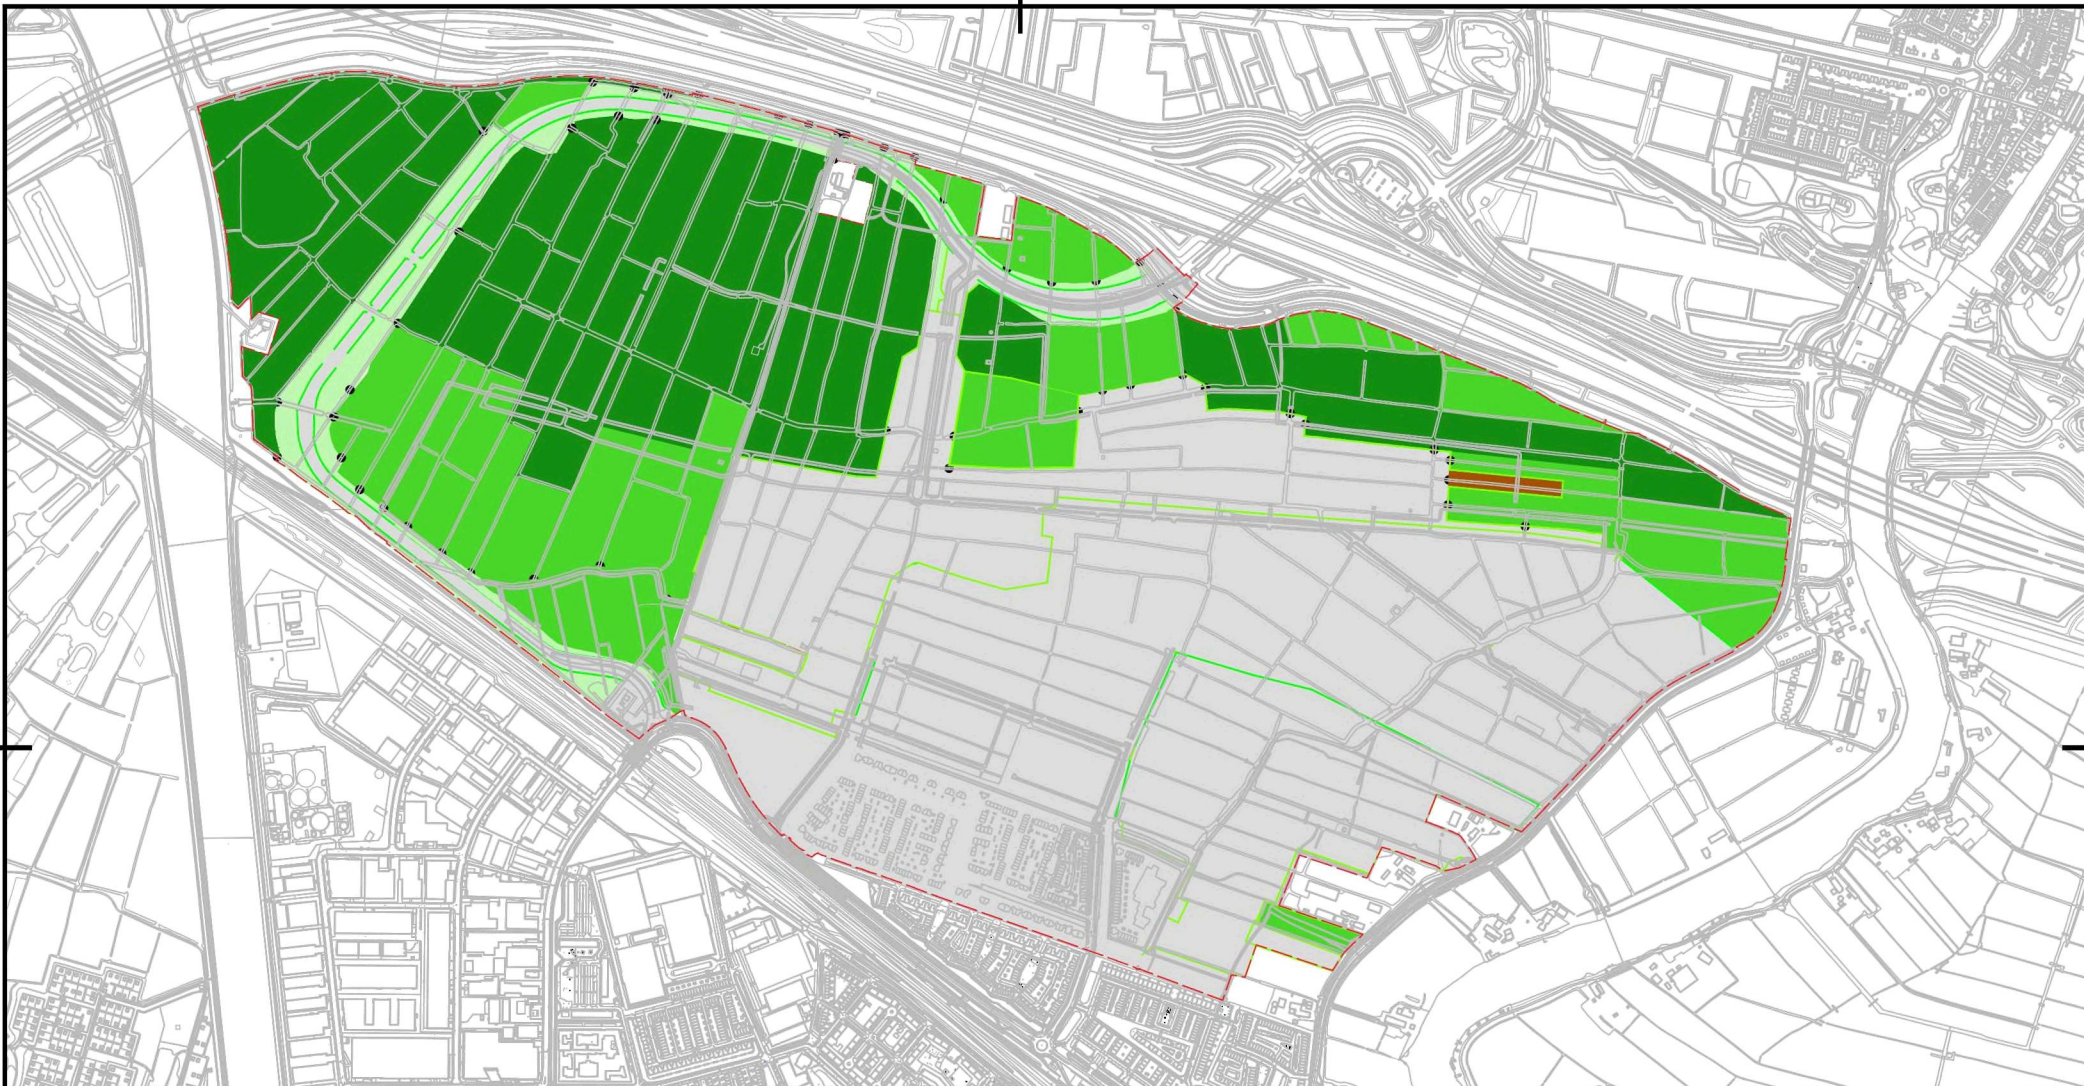
## BIJLAGE: OVERZICHTSKAART MET FACTOR PER PERCEEL

- Systeegrens
- Afscherming
- Reeds uitgeschermd gebied (152.0 ha)
- Uitgeschermd gebied natuurcompensatiegebied (0.7 ha)
- Factor 1 (11.0 ha)
- Factor 2 (49.4 ha)
- Factor 3 (80.8 ha)

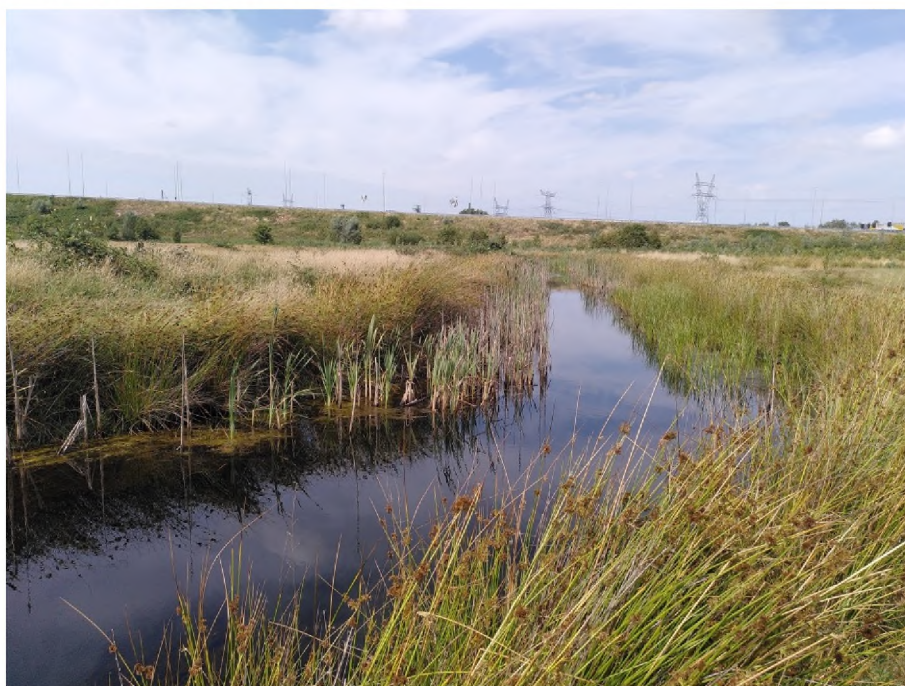
Afbeelding X.1 Petgat A (foto van 11 juli 2023)

Tijdens de eerste meting in juni 2020 was het water van dit petgat troebel, maar in alle volgende metingen was er sprake van bodemzicht. Dit petgat heeft de laagste nutriëntenconcentraties van de vier petgaten en de concentratie blijft vrij constant. In juni en september 2022 zijn er ondergedoken waterplanten aangetroffen. Tijdens het veldbezoek in juli 2023 waren er weinig waterplanten te zien, en ook geen algen en kroos. Er stond een beetje drijvend fonteinkruid en er stond veel dode lisdodde, zie ook afbeelding X.1. Ook tijdens de metingen in 2023 zijn er geen waterplanten aangetroffen in petgat A. Over het algemeen lijkt de waterkwaliteit in dit petgat op orde. Het blijft opmerkelijk dat er geen waterplanten stonden in 2023, terwijl de omstandigheden daarvoor wel op orde lijken te zijn.

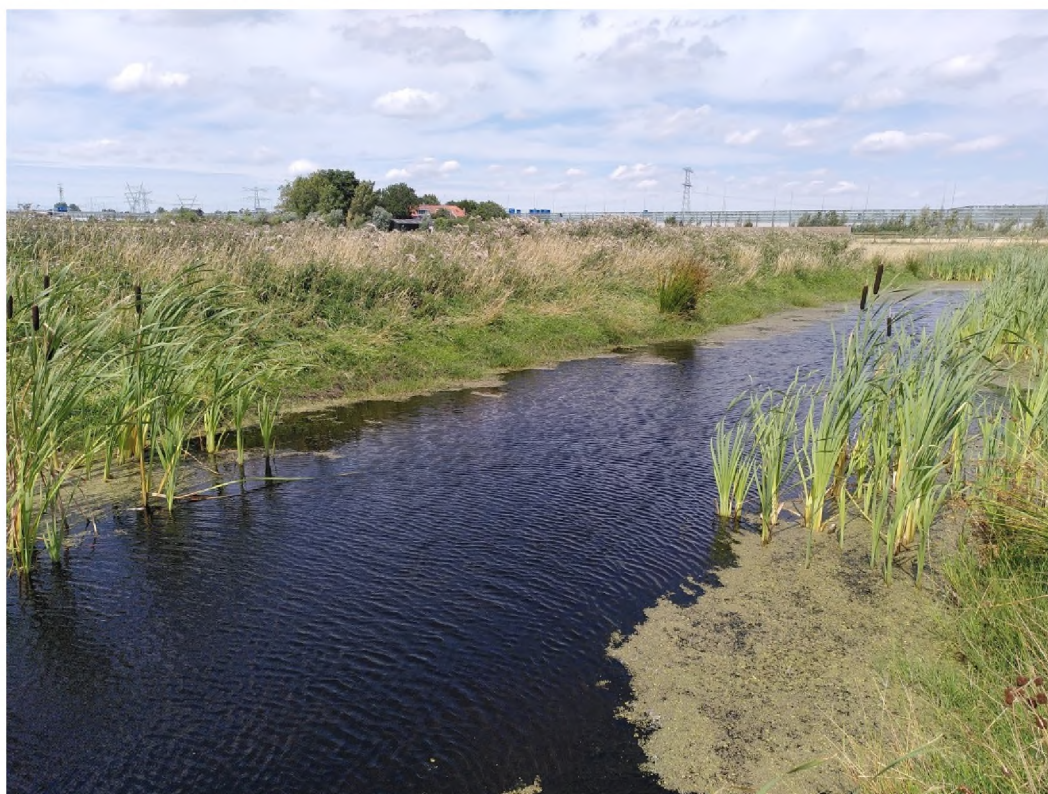
Afbeelding X.2 Petgat K (foto van 11 juli 2023)

Het water in dit petgat is meestal helder, maar er is geen sprake van een goede waterkwaliteit. Nutriëntenconcentraties zijn hoog, er is veel algengroei en in 2023 soms zeer lage zuurstofconcentraties. In petgat K zijn in oktober 2023 waterplanten aangetroffen. Tijdens het veldbezoek in juli 2023 zijn ook waterplanten aangetroffen: smalle waterpest, grof hoornblad, schedefonteinkruid en kikkerbeet. NB. deze waterplanten zijn tijdens het veldbezoek vooral aangetroffen in het meest oostelijke van de vier petgaten die tezamen petgat K genoemd worden. Het vaste meetpunt ligt juist in het meest westelijke petgat. Het westelijke petgat is brak, het oostelijke petgat niet. Verder stonden er veel oeverplanten, zoals lisdodden was er kroos (klein kroos, veelwortelig kroos en puntkroos). Ten slotte valt het petgat op door hoge chlorideconcentraties en geleidbaarheid. Vermoedelijk is er (ten minste in het meest westelijke petgat) sprake van zoute kwel. De zeer hoge fosforconcentratie en algengroei en het brakke water zijn waarschijnlijk belangrijke knelpunten voor het achterblijven van waterplantengroei.

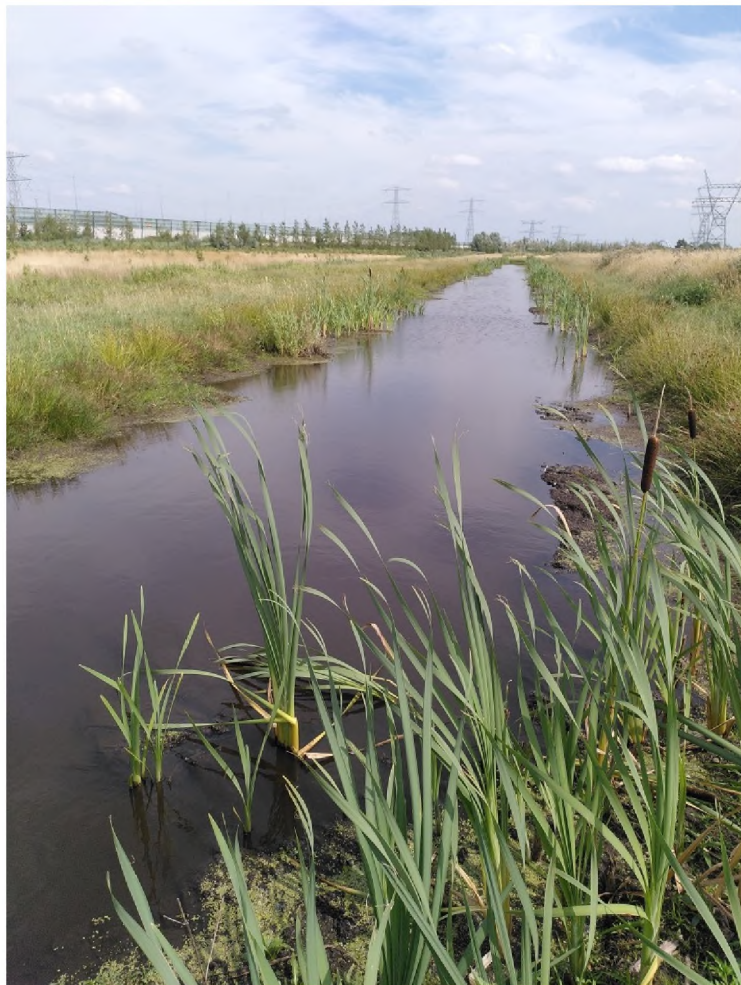
Afbeelding X.3 Petgat Q (foto van 11 juli 2023)

Dit petgat had tijdens alle metingen helder water (met uitzondering van juni 2023). Nutriëntenconcentraties zijn er echter hoog en algengroei is in 2023 toegenomen ten opzichte van 2022. Chloride- en EGV waarden zijn lager dan in de andere petgaten. Mogelijk wordt dit petgat voornamelijk door regenwater gevoed. In 2020 was er sprake van een wat lagere zuurgraad, maar dit is in 2022 en 2023 niet meer het geval. Er staan geen waterplanten in petgat Q, en het is niet direct duidelijk hoe dit komt. Tijdens het veldbezoek in juli 2023 stonden er wel oeverplanten: vooral lisdodde en grote waterweegbree.

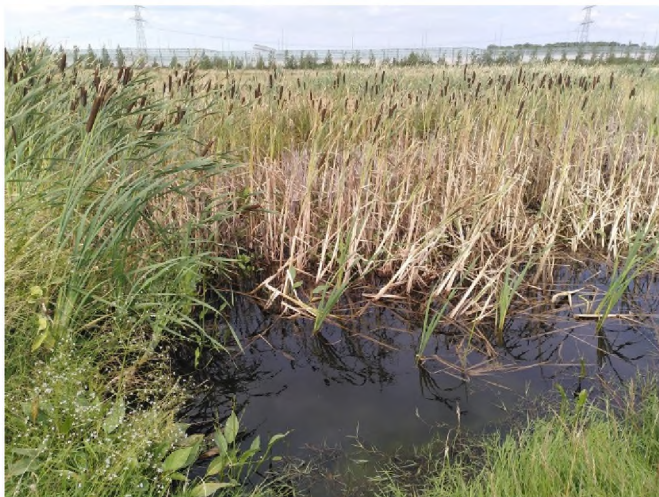
Afbeelding X.5 Poel 13 (foto van 11 juli 2023)

Deze poel is meestal helder. Waterplanten zijn enkel in oktober 2023 aangetroffen. Bij het veldbezoek in juli 2023 viel op dat er veel oeverplanten in de poel staan (lisdodde en grote waterweegbree). Er was hierdoor en door de lage waterstand, weinig ruimte voor waterplanten. In juni 2020 was er veel algengroei, maar in 2022 en 2023 was algengroei bijna verdwenen. Nutriëntenconcentraties zijn (met uitzondering van juni) lager dan in de andere poelen. Poel 13 heeft een vrij hoge sulfaat- en calciumconcentratie. Mogelijk is deze poel vooral kwelgevoed.
