**Adviesverzoek zaaknummer: ONH00347 CV Wegnummer: N206 GBT 4**

Proefsleuven t.b.v. middenspanningstracé project Overveen deelproject Den Texlaan.

## BOOMEN EFFECT ANALYSE

### Netverzwaring deelzone Burgemeester den Texlaan Aerdenhout

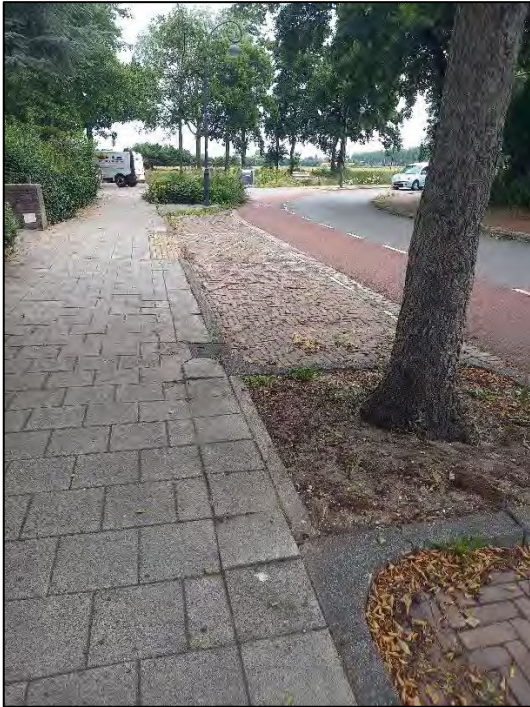
*Foto 1 links: Impressie van het projectgebied aan de Sleedoornweg*

Bij opdrachtverstrekking zijn alle gemeentelijke bomen aangeleverd als boompuntbestand. In ArcGIS is daarna een selectie gemaakt van circa 400 bomen die binnen 8 meter van het tracé staan. Deze bomen zijn als startbestand voorbereid en in het veld bezocht. Tijdens het veldonderzoek zijn aanvullend 227 bomen toegevoegd aan de inventarisatie. Deze zijn in het veld waargenomen binnen de invloedsfeer van het project en kunnen effect ondervinden van de werkzaamheden. Dit zijn met name particuliere bomen of bomen in een bosopstand. Foto's 1 tot en met 4 geven een algemene impressie van het projectgebied en de voorkomende boomstructuren.

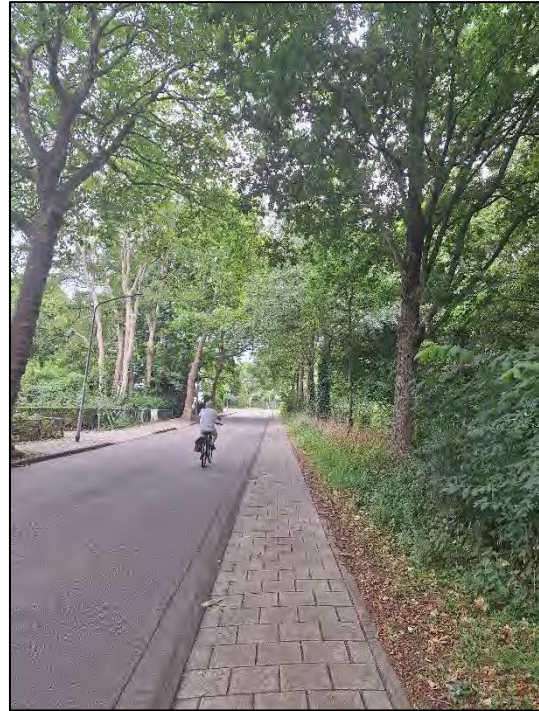
*Foto 2 rechts: Impressie van het projectgebied aan de Oosterduinweg*

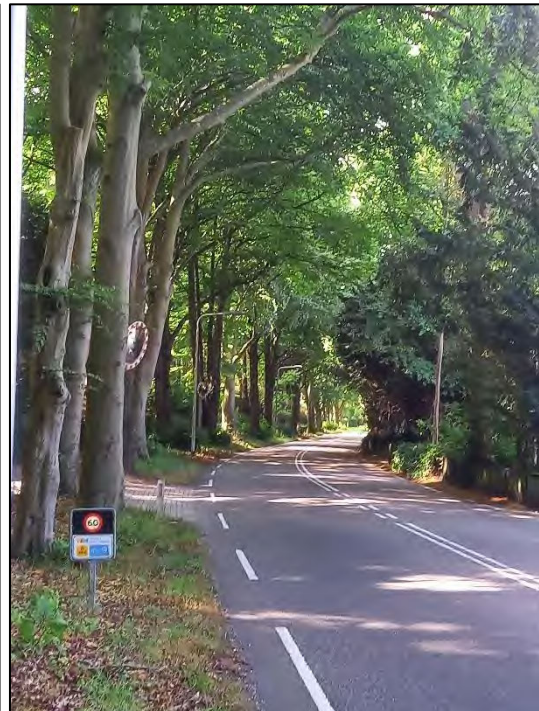
*Foto 4 rechts: boven rechts Impressie van het projectgebied langs de Vogelenzangseweg/N206*

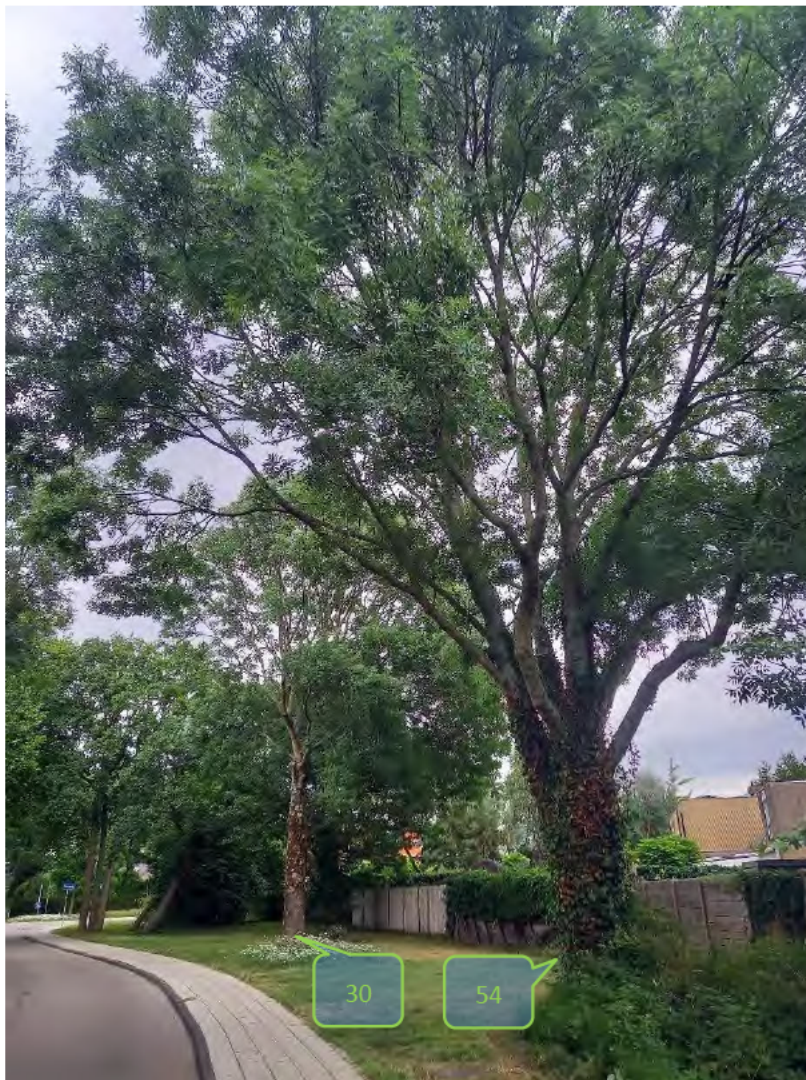
Foto 5: Weergave van essentaksterfte aangetaste transparante kroon bij boom 30 en 54.

Tijdens de beoordeling zijn bij drie bomen gebreken vastgesteld die als levensduurbeperkend worden aangemerkt. Het betreft twee essen (boomnummers 30 en 54). Bij de essen is sprake van een matige aantasting door essentaksterfte. Deze aantasting leidt uiteindelijk tot een verhoogde kans op takbreuk en zal naar verwachting resulteren in het vroegtijdig afsterven van de bomen.

Hoewel dit onderzoek geen volledige boomveiligheidsinspectie omvat, zijn deze bomen vanwege hun levensduurbeperkende gebreken in deze paragraaf opgenomen. Voor alle twee geldt een verwachte resterende levensduur van minder dan 10 jaar, waarmee zij niet in aanmerking komen voor duurzaam behoud binnen de planvorming. De verantwoordelijkheid voor eventuele vervolgstappen op het gebied van boomverzorgende maatregelen in het kader van omgevingsveiligheid ligt bij de boomeigenaar. Deze aspecten vallen buiten de scope van dit onderzoek.

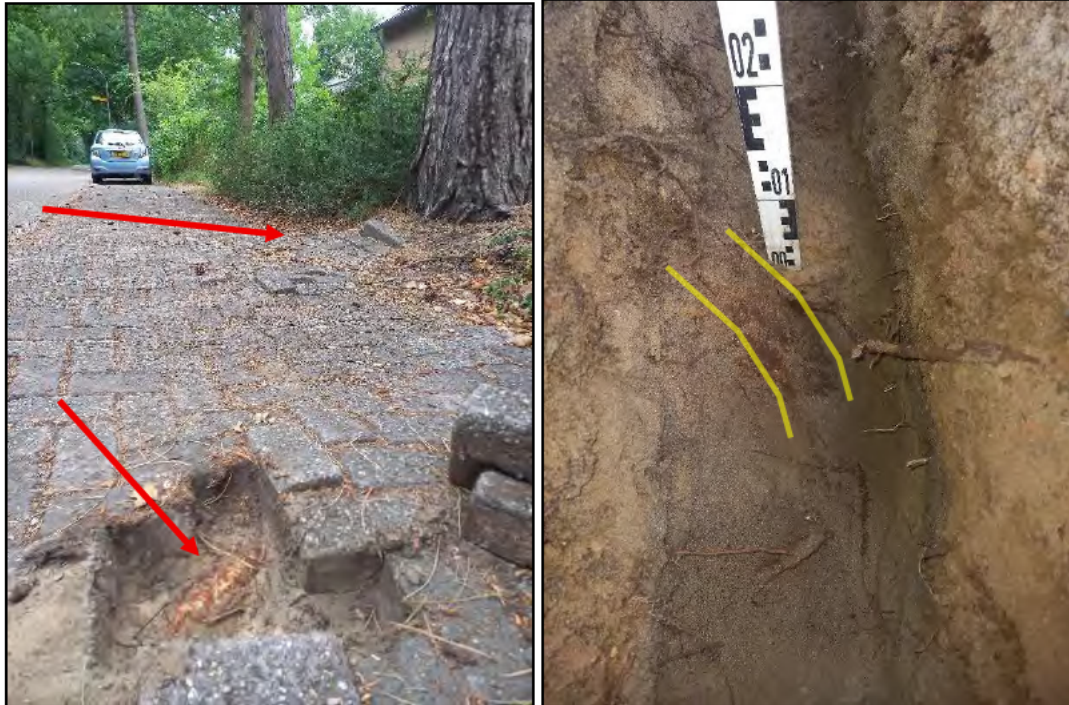
Foto 6 links: Oppervlakkige beworteling van boom 302 met verhardingopdruk.

Foto 7 rechts: Impressie van de beworteling van op locatie I tussen boom 79 en 141, twee zeer oude zomereiken. Gele kaders geven een dikke stabiliteitsbeworteling ( $\varnothing$  10 cm) aan op ca. 50 cm diepte.

Alle opnamegegevens zijn opgenomen in Bijlage 3 – Bodemgegevens. De resultaten vormen de basis voor de analyse van de groeiplaatscondities en de beoordeling van mogelijke knelpunten voor de realisatie van het tracé. Foto 6 en 7 geven een impressie van het bodemonderzoek.

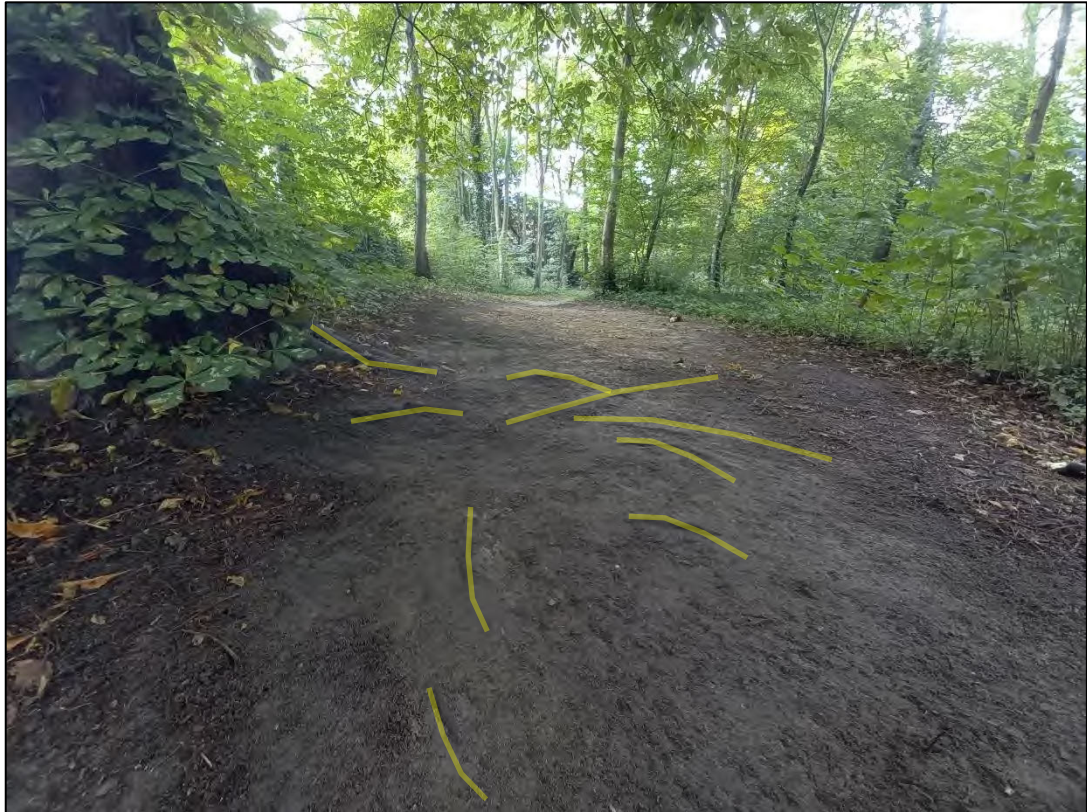
Foto 8: boom 437 in een parkbos met zéér oppervlakkige dikke beworteling (gele lijnen).

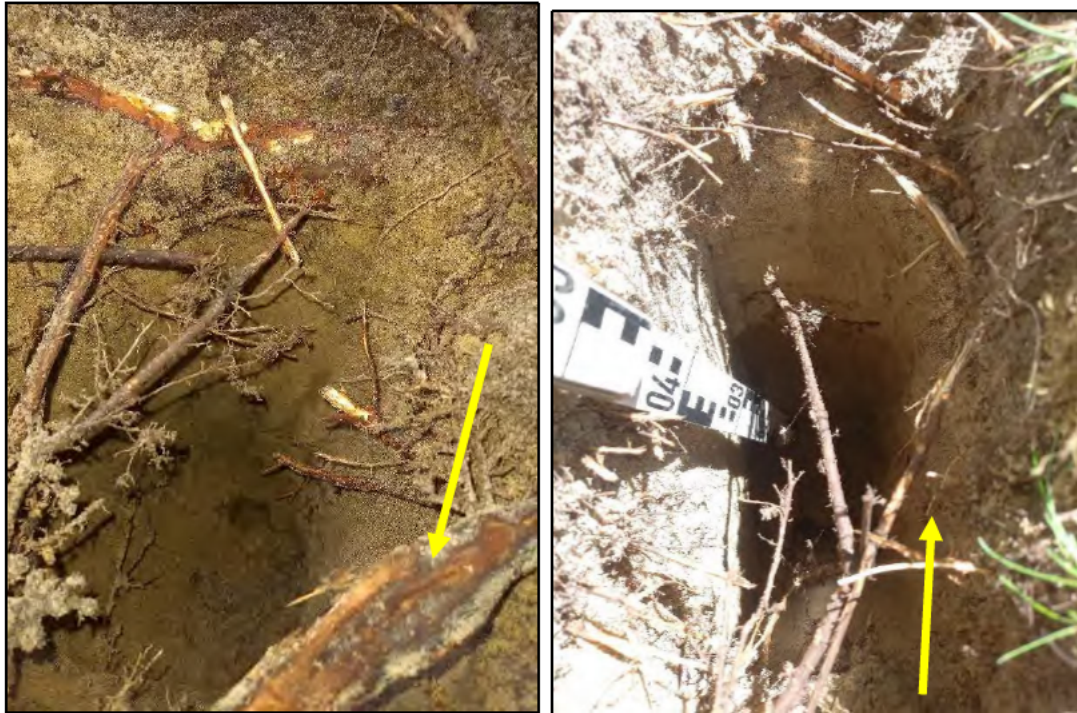
Foto 8 links: Impressie van zeer oppervlakkige (boven maaiveld) liggende beworteling op locatie F ondanks de opengrondsituatie op 150 cm vanuit het hart van de stam, wortel van  $\varnothing$  5 cm aangegeven met gele pijl.

Foto 9 rechts: Impressie van intensieve oppervlakkige beworteling op locatie H op 150 cm vanuit het hart van de stam, wortels aangegeven met gele pijl.

Bij de locaties die relatief dicht op de stam liggen en zich in een gras- of open groenomgeving bevinden – zoals locatie F (1,5 m vanaf boom 17), en H (2 m vanaf boom 184) – is sprake van intensieve tot zeer intensieve beworteling in de top laag. Worteldiameters tot  $\varnothing$  3 cm zijn aangetroffen, met een duidelijke concentratie in de bovenste 20 tot 30 cm. Op deze locaties bestaat de bodem uit matig humusarm tot humusrijk zand, en is doorgaans goed doorworteld tot circa 60 cm -mv, hoewel ook hier de beworteling onder invloed van compacte lagen richting de bovenbouw blijft.

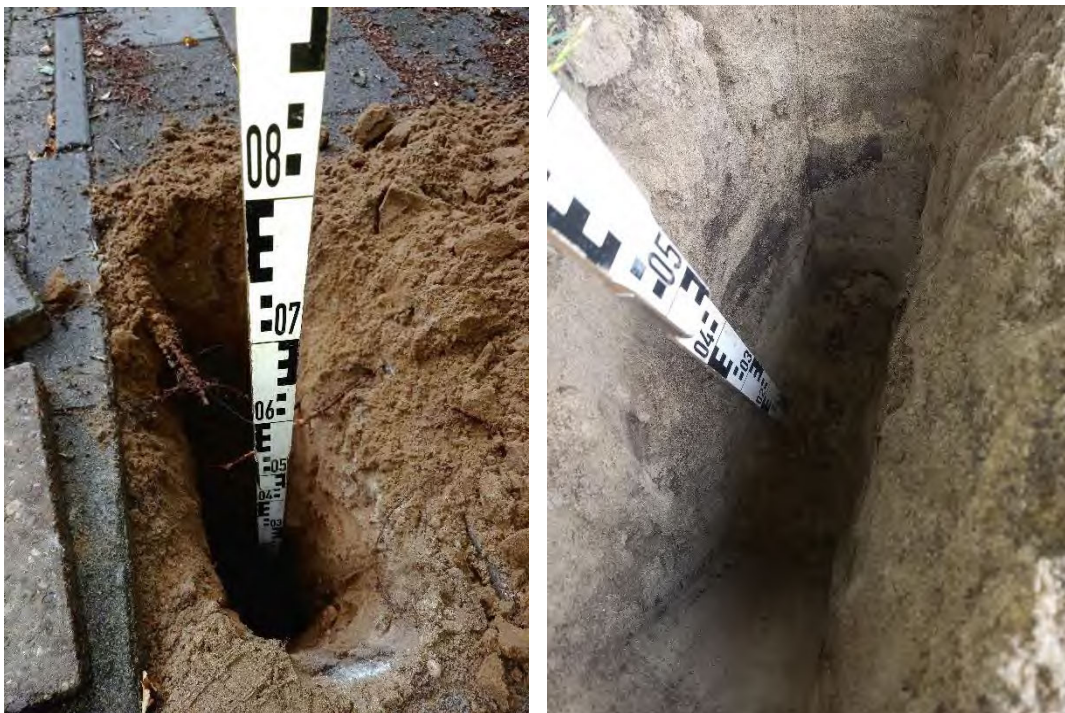
Foto 10 links: Weergave proefsleuf in het trottoir op locatie E laat een bijna exact gelijk beeld zien vergeleken met locatie G op foto 11 (rechts). Dit duidt op een homogeen bodembeeld binnen locaties in- of nabij verharding in het projectgebied.

Op locaties die zich in of vlak naast verharding bevinden, zoals locatie B (1 m vanaf boom 294, tegen opsluitband), locatie G (1,5 m vanaf boom 48, in trottoir) is de beworteling overwegend beperkt of afwezig. Hier is meestal enkel sprake van oppervlakkige haarwortels of lichte extensieve wortelgroei, voornamelijk tot een diepte van 20 à 30 cm. Bij locatie E is zelfs geheel geen beworteling aangetroffen in de bemonsterde strook, wat mede verklaard kan worden door de grotere afstand tot de stam in combinatie met beperkte groeiruimte door intensieve verdichting onder de verharding.

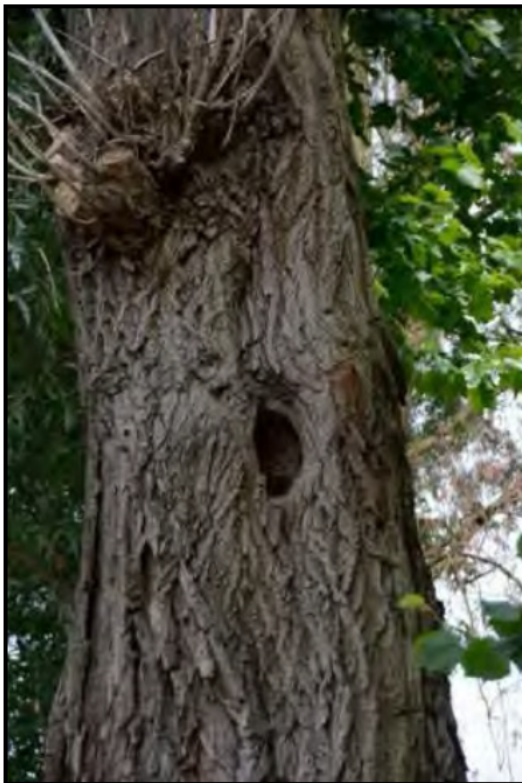
*Holte in stam*

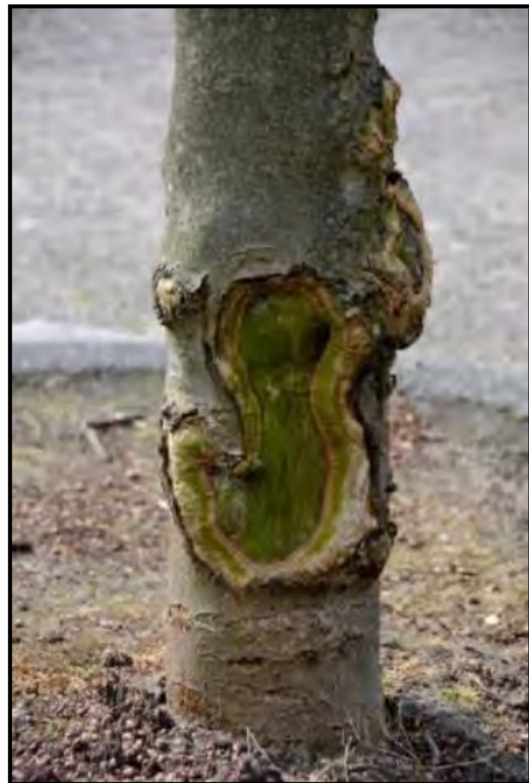
*Mechanische schade*

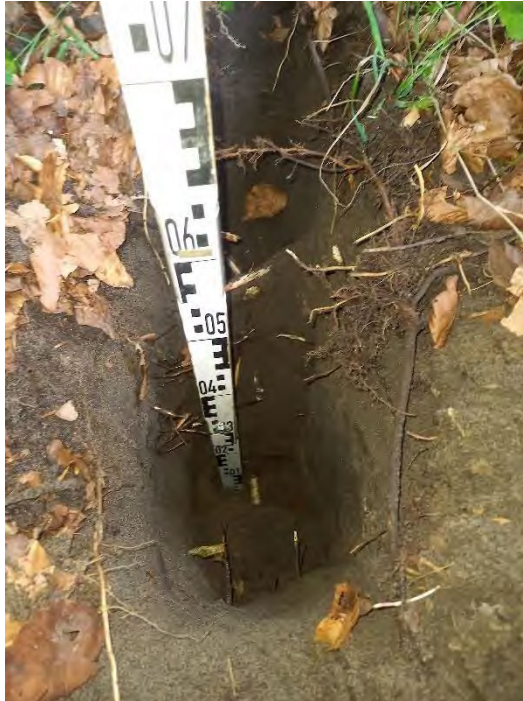
Links: Locatie A  
Rechts: Locatie B

| Locatie | Diepte in cm -mv | Bodemprofiel | Beworteling |
|---|---|---|---|
| | 30-60 | Humusarm matig fijn zand. | extensief doorworteld tot Ø 10 cm. Datakabel op 60 cm -mv. |

Op basis van het uitgevoerde bodemonderzoek is op negen locaties is een eenduidige opbouw van de groeiplaatsomstandigheden binnen het projectgebied. De situatie per locatie laat zien dat de beworteling zich sterk oppervlakkig ontwikkeld door gebrek aan geschikte groeiruimte in diepere bodemlagen.
