Inventarislijst behorende bij Wob-dossier 'onderhoud N206' (kenmerk: 1212408)

## **Gebiedscontract Zuid-Kennemerland IJmond Basisovereenkomst**

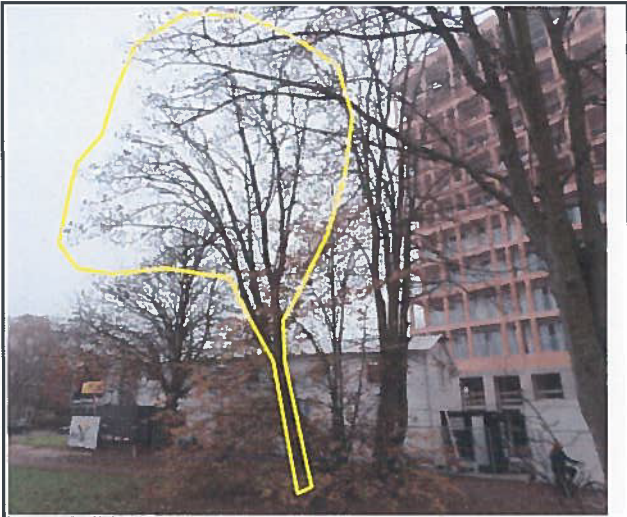
<b>Opdrachtgever:</b>	Quercus Boomexperts	<b>Locatie:</b>	N208, hm 47,38L
	Dtr. <span style="background-color: green; color: black;">[REDACTED]</span>	<b>Boomnum.:</b>	140670
<b>Bestandsnaam</b>	<b>140670</b>	<b>plaats</b>	Boom in grasstrook
Boomhoogte	15,0 m	<b>boomsoort</b>	Acer pseudoplatanus
Kroon diameter	7,0 m	<b>BST2 Tree specific calculations</b>	
Hoogte onderkant kroon	4,5 m	<b>Datum BOOM-trekproef</b>	16-11-2018 DT//BS
Trekhoogte (kabelbevestiging)	4,3 m	<b>Datum analyse</b>	16-11-2018 JBS
Trekstand	15,0 m

Trekpunthoogte	0,5 m		
weerstandswaarde boom (Cw)	0,25		
Horizontale kroonprojectie	49 m <sup>2</sup>		
Moment windruk op stamvoet (Mf)	111,74 kNm		
Kroon excentriciteit +/- °°	3,04 m		
Aangrijpingspunt (hoogte z)	10,5 m		
Gemiddelde windruk	10,63 kN/m <sup>2</sup>		
torsie	32,37 kNm		
soortelijk gewicht hout	0,84 g/cm <sup>3</sup>		
Vorm factor boom	0,80		
Eigen gewicht boom	1,14 T		
Eigen frequentie (Factor T)	1,00

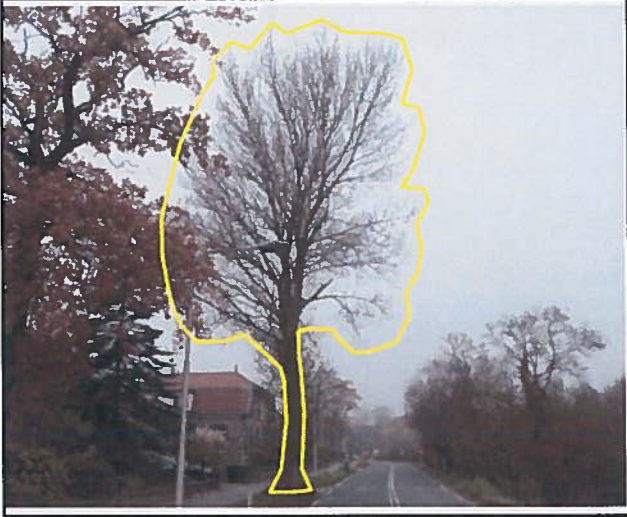
<b>Opdrachtgever:</b>	Quercus Boomexperts	Locatie:	N206, hlm 39,18L
	Dhr. [REDACTED]	Boomnum.:	167749
<b>Bestandsnaam</b>	167749	plaats	Boom in grasberm
Boomhoogte	24,0 m	boomsoort	Populus x canadensis cv (mogelijk P. x berolinensis)
Kroon diameter	13,0 m	BSTZ Tree specific calculations	
Hoogte onderkant kroon	4,5 m		
Trekhoogte (kabelbevestiging)	m	Datum analyse	22.11.2018 JBS
Trekafstand	m

Trekpunthoogte	m		
weerstandswaarde boom (Cw)	0,25		
Horizontale kroonprojectie	250 m <sup>2</sup>		
Moment windruk op stamvoet (Mf)	702,46 kNm		
Kroon excentrisiteit +/- °°	7,13 m		
Aangrijpingspunt (hoogte z)	13,0 m		
Gemiddelde windruk	54,05 kN/m <sup>2</sup>		
torsie	385,31 kNm		
soortelijk gewicht hout	0,95 g/cm <sup>3</sup>		
Vorm factor boom	0,80		
Eigen gewicht boom	8,94 T		
Eigen frequentie (Factor T)	1,00		
drukvastheid verticaal	2,00 KN/cm <sup>2</sup>		
drukvastheid radiaal	0,27 KN/cm <sup>2</sup>		
drukvastheid tangentiaal (torsie)	0,24 KN/cm <sup>2</sup>

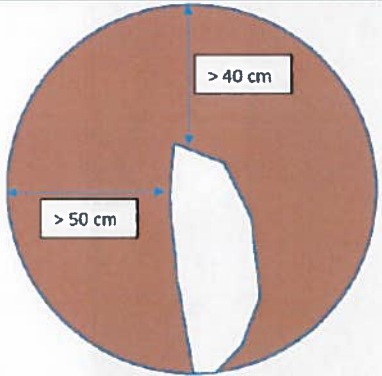
Globale weergave holte in stamvoet

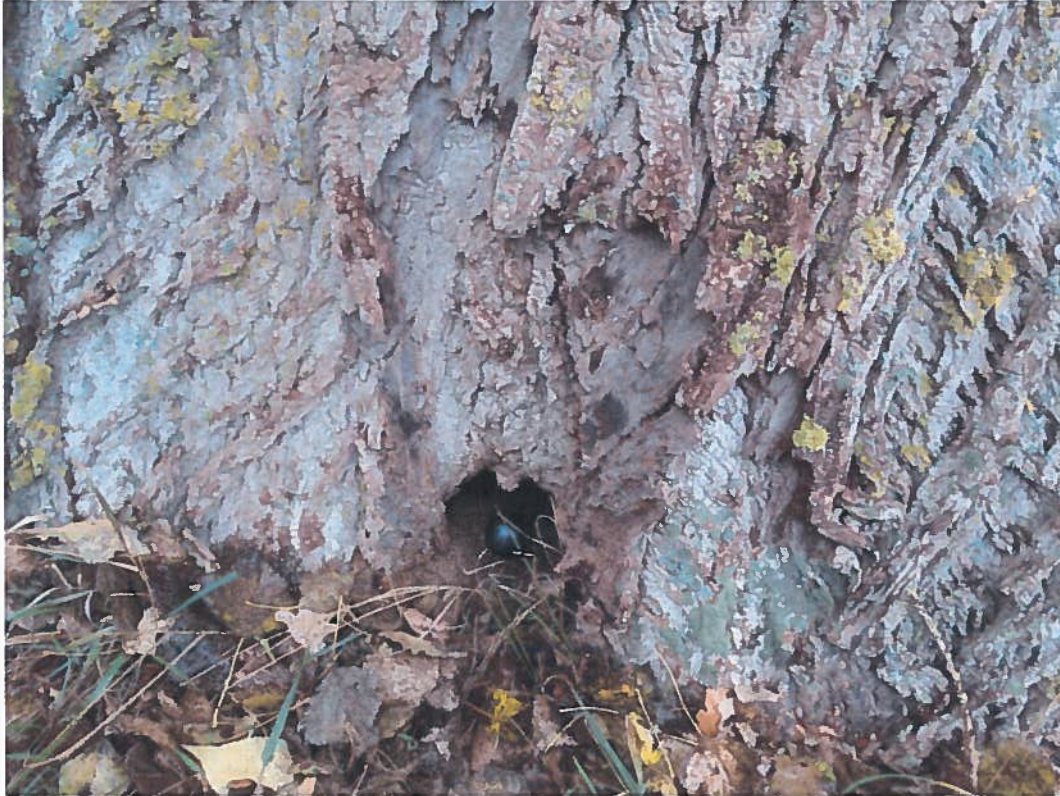
De holte in de stamvoet is 60 cm diep.

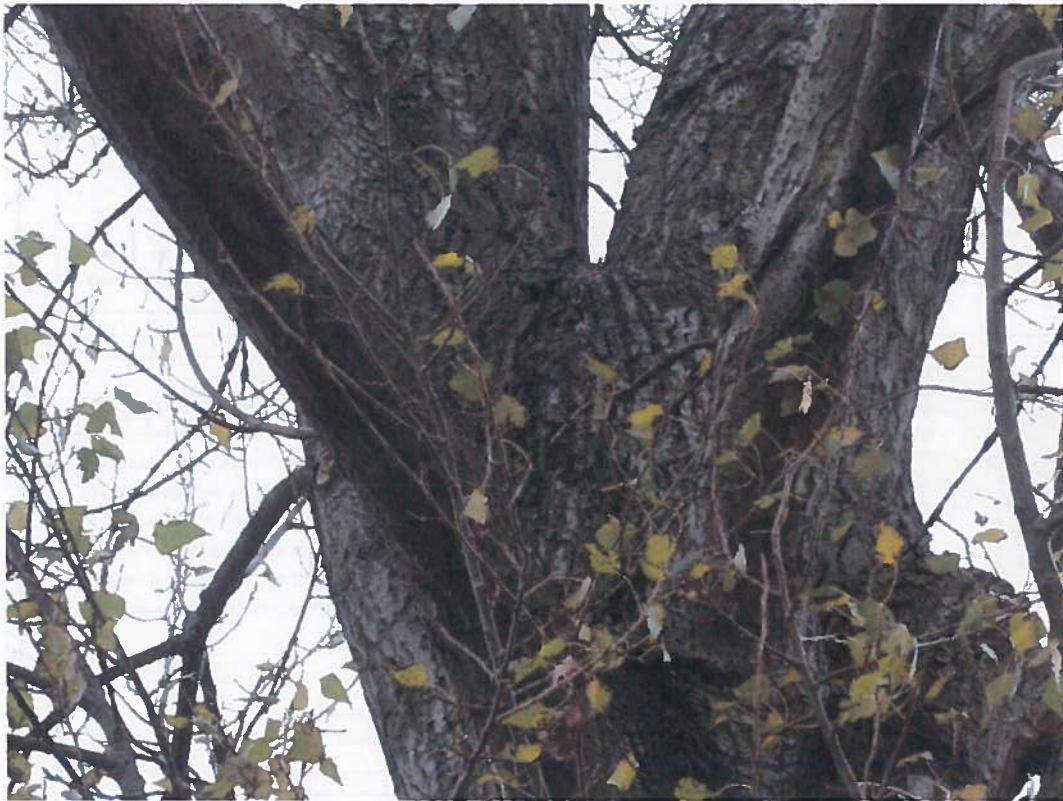
Plakksel op 7 meter hoogte vertoont nog geen symptomen van overbelasting.

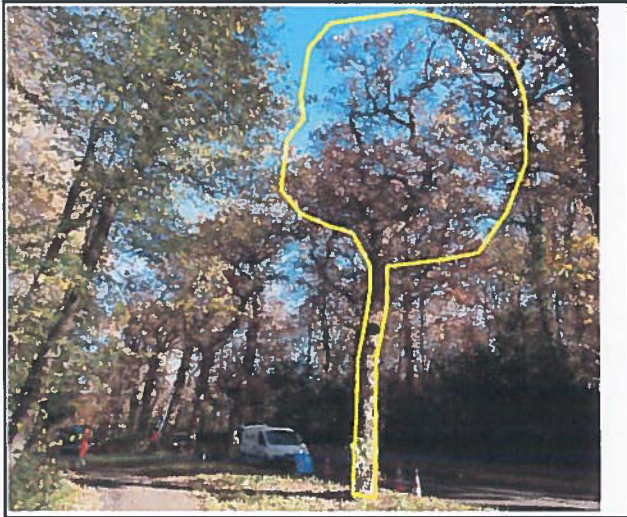
<b>Opdrachtgever:</b>	Quercus Boomexperts	<b>Locatie:</b>	N602, hm 42,33
	Dhr. <span style="background-color: green; color: black;">XXXXXXXXXX</span>	<b>Boomnum.:</b>	2107510
<b>Bestandsnaam</b>	<b>2107510</b>	<b>plaats</b>	Boom in berm
Boomhoogte	15,0 m	<b>boomsort</b>	Quercus robur
Kroon diameter	9,0 m	<b>B512 Tree specific calculations</b>	
Hoogte onderkant kroon	8,0 m	<b>Da tum BOOM-trekproef</b>	15-11-2018 SvdZ/JBS
Trekhoogte (kabelbevestiging)	5,7 m	<b>Da tum analyse</b>	15-11-2018 JBS
Trekafstand	11,0 m

Trekpunthoogte	0,2 m		
weerstandswaarde boom (Cw)	0,25		
Horizontale kroonprojectie	61 m <sup>2</sup>		
Moment windruk op stamvoet (Mf)	142,84 kNm		
Kroon excentriciteit +/- °°	0,81 m		
Aangrijpingspunt (hoogte z)	11,0 m		
Gemiddelde windruk torsie	13,04 kN/m <sup>2</sup>		
soortelijk gewicht hout	1,00 g/cm <sup>3</sup>		
Vorm factor boom	0,80		
Eigen gewicht boom	2,85 T		
Eigen frequentie (Factor T)	1,00

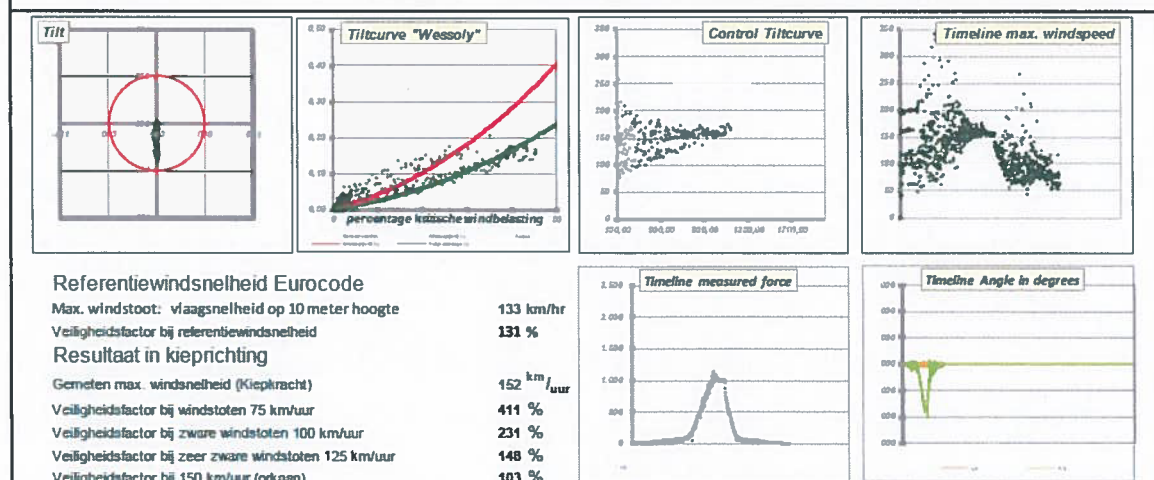
**Conclusie:** Stabiliteitsreserve is te laag, 140% wordt als veilig minimum gehanteerd. Stamvoet aangetast door honingzwam.  
**Advies:** Op korte termijn kappen.
