Dijkversterking Edam- Amsterdam

Vaststellen van de bodemrisico's

Vooronderzoek bodemkwaliteit in relatie
tot de dijkversterkingsmaatregelen

Hoogheemraadschap Hollands Noorderkwartier (HHNK)

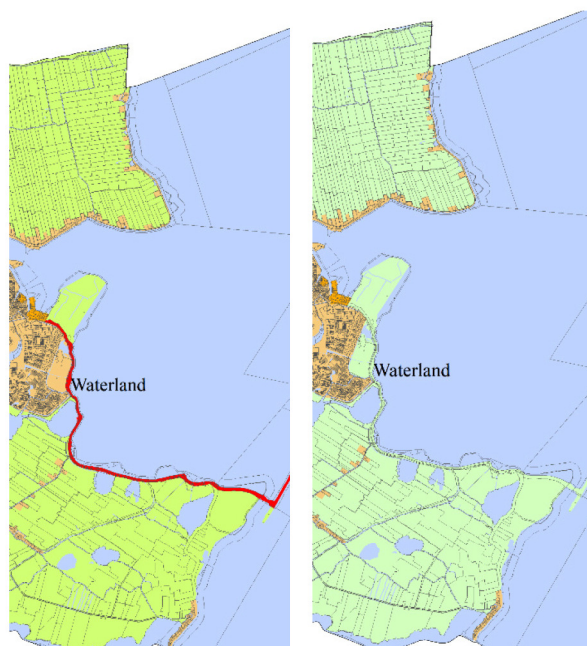
Afbeelding 3.9 en 3.10 twee toepassingskaart (boven- en ondergrond). Legenda: groen = Landbouw/natuur (incl LMW voor verspreiding 4.4.4); oranje = wonen; rood = industrie (cf paragraaf 4.4: achtergrondwaarde).

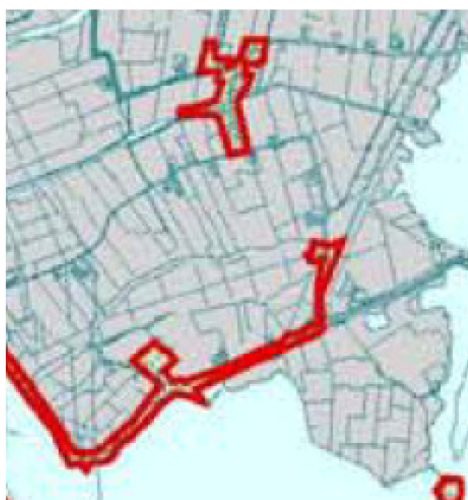
Afbeelding 3.15 (rechts) vooroorlogs opgehoogd.

De gemeente Amsterdam heeft een bodembeheernota met bodemkwaliteitskaart vastgesteld. In tabel 3.3 is de te verwachten bodemkwaliteitsklasse van de ontvangende bodem en de toe te passen grond per dijksectie aangegeven. De gegevens uit de bodemkwaliteitskaart zijn input voor het inventariseren van de mogelijkheden voor grondverzet. Op afbeeldingen 3.11 tot en met 3.14 zijn uitsneden van de ontgravings- en toepassingskaarten uit de bodembeheernota weergegeven. Daarnaast is een kaart met de vooroorlogse ophogingen toegevoegd (afbeelding 3.15).

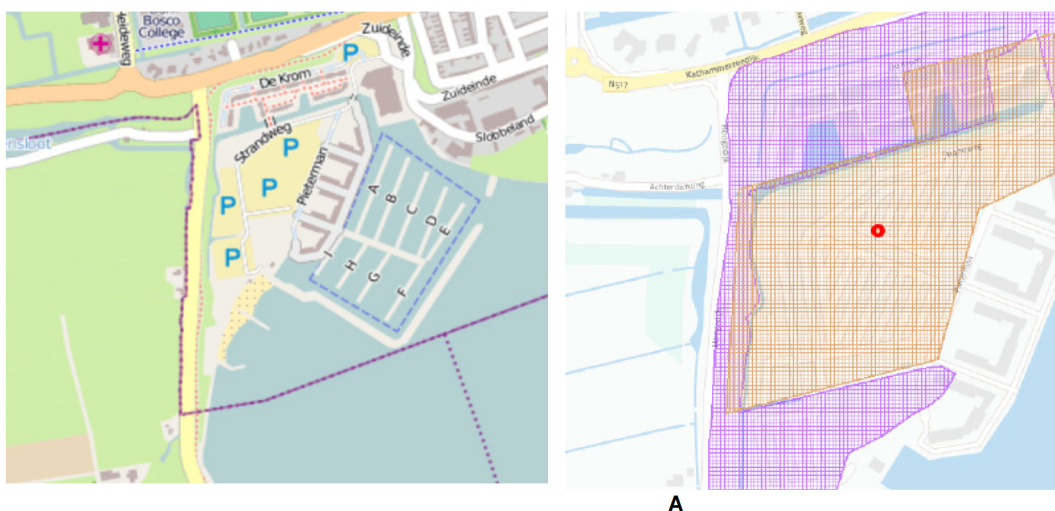
De voormalige stortplaats "De Pieterman" ligt tegen de dijk aan (bron: Bodemloket). Op deze locatie wordt de dijk versterkt door een nieuwe dijk te bouwen op een deel van de stortlocatie (zo lijkt het althans). Op de locatie ligt een beschikking vanuit de Wet bodembescherming en is een sanering uitgevoerd. De sanering zal gelijktijdig zijn uitgevoerd met het bouwrijp maken van de locatie en heeft bestaan uit het onder andere aanbrengen van een leeflaag. Vanuit de Wet bodembescherming mag je niet zonder meer werkzaamheden gaan uitvoeren op een geval van ernstige bodemverontreiniging. Wat de status is van de beschikking en welke beperkingen er zijn voor deze locatie is niet bekend.

Afbeelding 3.16 a en b: Ligging Pieterman en contour stortlocatie

Het is niet precies bekend hoe de op deze locatie dijk gedimensioneerd wordt. Indien de dimensionering duidelijk is, kunnen de as-built tekeningen van het terrein of de lengte en dwarsprofielen van de stortplaats

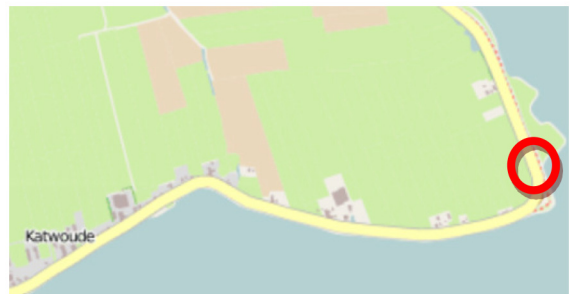
De nieuwe dijk en de weg worden buitenwaarts aangelegd en de oude dijk en weg worden geamoveerd. De indertijd gestorte materialen waren mogelijk verontreinigd. Gezien het type gestorte materiaal betreffen het immobiele verontreinigingen. Het is niet bekend of de dijkversterkingsmaatregelen het voormalige depot raken.

Afbeelding 3.17: ligging oud depot in de punt bij Katwoude
