Bijlagenboek 7.1

MARKERMEERDIJKEN - TRILLINGSPROGNOSE INSTALLEREN DAMWANDEN TBV MER

17 MEI 2018

In deze rapportage zijn voor de twintig locaties waar damwanden en of palen zijn voorzien de tijdelijke effecten op de omgeving ten aanzien van schade en hinder ten gevolge van het installeren van de wanden in beeld gebracht en beoordeeld ten behoeve van het MER Dijkversterking Markermeerdijken.

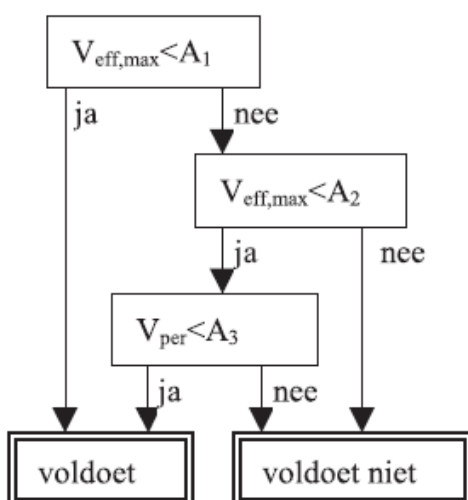
Aan de hand van onderstaand schema is aangegeven hoe het trillingsniveau is getoetst.

Figuur 1, Schematisatie toetswijze trillingsniveau ten behoeve van Hinder voor personen in gebouwen

Deel B gaat in op de beoordeling van trillingshinder voor bewoners en/of gebruikers van gebouwen. Voor de beoordeling van hinder is niet de topwaarde van de trilsnelheid, maar de voortschrijdende effectieve waarde (V_{max}) en de trillingssterkte over de beoordelingsperiode (V_{per}) van belang. In de SBR B trillingsrichtlijn wordt aangegeven hoe deze waarde moet worden bepaald. In de richtlijn staan tevens streefwaarden voor bouwwerkzaamheden met een beperkte doorlooptijd gegeven. Afhankelijk van de periode wanneer de werkzaamheden plaatsvinden, overdag, 's avonds of 's nachts en de duur van de werkzaamheden zijn hogere of lagere streefwaarden toelaatbaar.

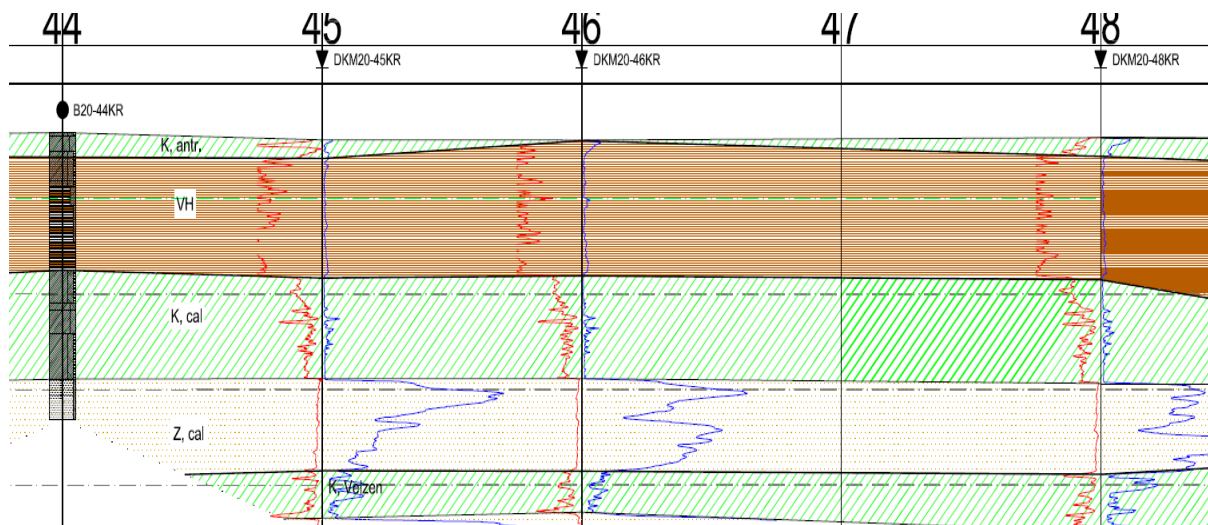
Grondprofiel tpv Gemaal Westerkogge (Geotechnisch lengteprofiel 1214-0007-010 PROFIEL DIJK20-22 KR&W-VL 2 van 4, 12-11-2014) Kruin:

Figuur 3, Dwarsprofiel grondopbouw kruin dijk, ter plaatse van Gemaal Westerkogge

Voor de bepaling van het kenmerkende bodemprofiel zijn de lengteprofielen ter hoogte van gemaal Westerkogge gehanteerd. In figuren 3 en 4 zijn uitsnede uit de lengteprofielen ter plaatse van respectievelijk de binnenberm/teen en het achterland weergegeven.

De grond bestaat de bovenste meters tot een diepte van circa NAP -10 m uit holocene samendrukbare afzetting klei (Calais) en veen (Hollandveen). Aan de onderzijde van het Holocene pakket bevindt zich een tussen zandlaag (Calais) en een kleilaag (Velzen).

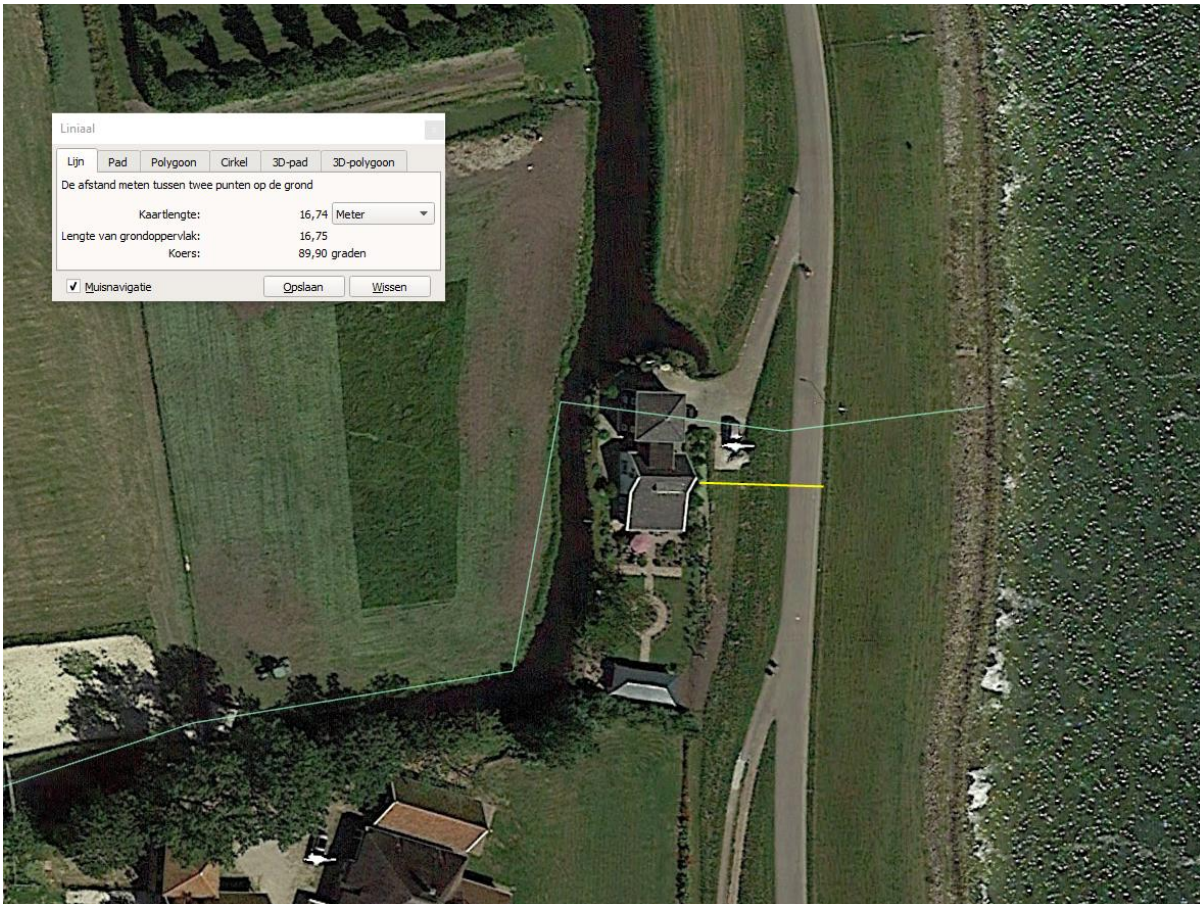
De Weel is gesitueerd ter hoogte van dijk 20, dijkpaal 63-67 (dijksectie HE-5). De bestaande dijk is een dijk om het water van de Weel. Voor de versterking van de Markermeerdijk wordt hier een damwandscherm trillend aangebracht. Hierbij is het damwandscherm maatgevend voor de bouwtrillingen in de omgeving. Onderstaand is daarom alleen voor de damwand een prognose opgesteld.

Figuur 5, Locatie damwand Water De Weel,

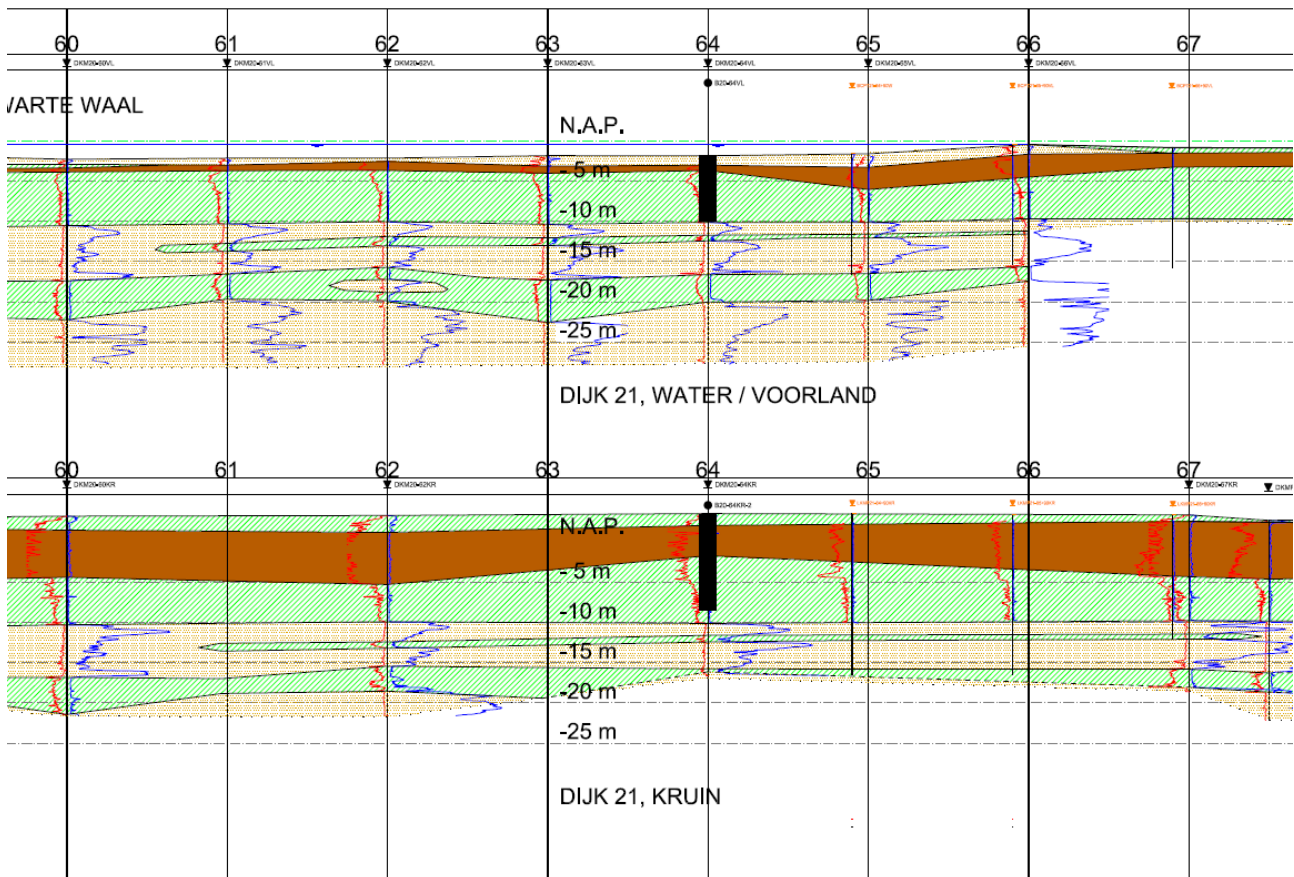
Binnenberm en achterland (Geotechnisch lengteprofiel 1214-0007-010 PROFIEL DIJK20-22 A&BI-T 2 van 4, 12-11-2014)

Figuur 8 Dwarsprofielen grondopbouw Binnenberm en achterland dijk ter plaatse van de Weel

Voor de bepaling van het kenmerkende bodemprofiel zijn de lengteprofielen ter hoogte het water de Weel gehanteerd. In Figuur 7 en Figuur 8. zijn uitsnede uit de lengteprofielen ter plaatse van respectievelijk de binnenberm/teen en het achterland weergegeven.

De grond bestaat de bovenste meters tot een diepte van circa NAP -13 m uit holocene samendrukbare afzetting klei (Calais) en veen (Hollandveen). Aan de onderzijde van het Holocene pakket bevindt zich een tussen zandlaag (Calais) en een kleilaag (Velzen).

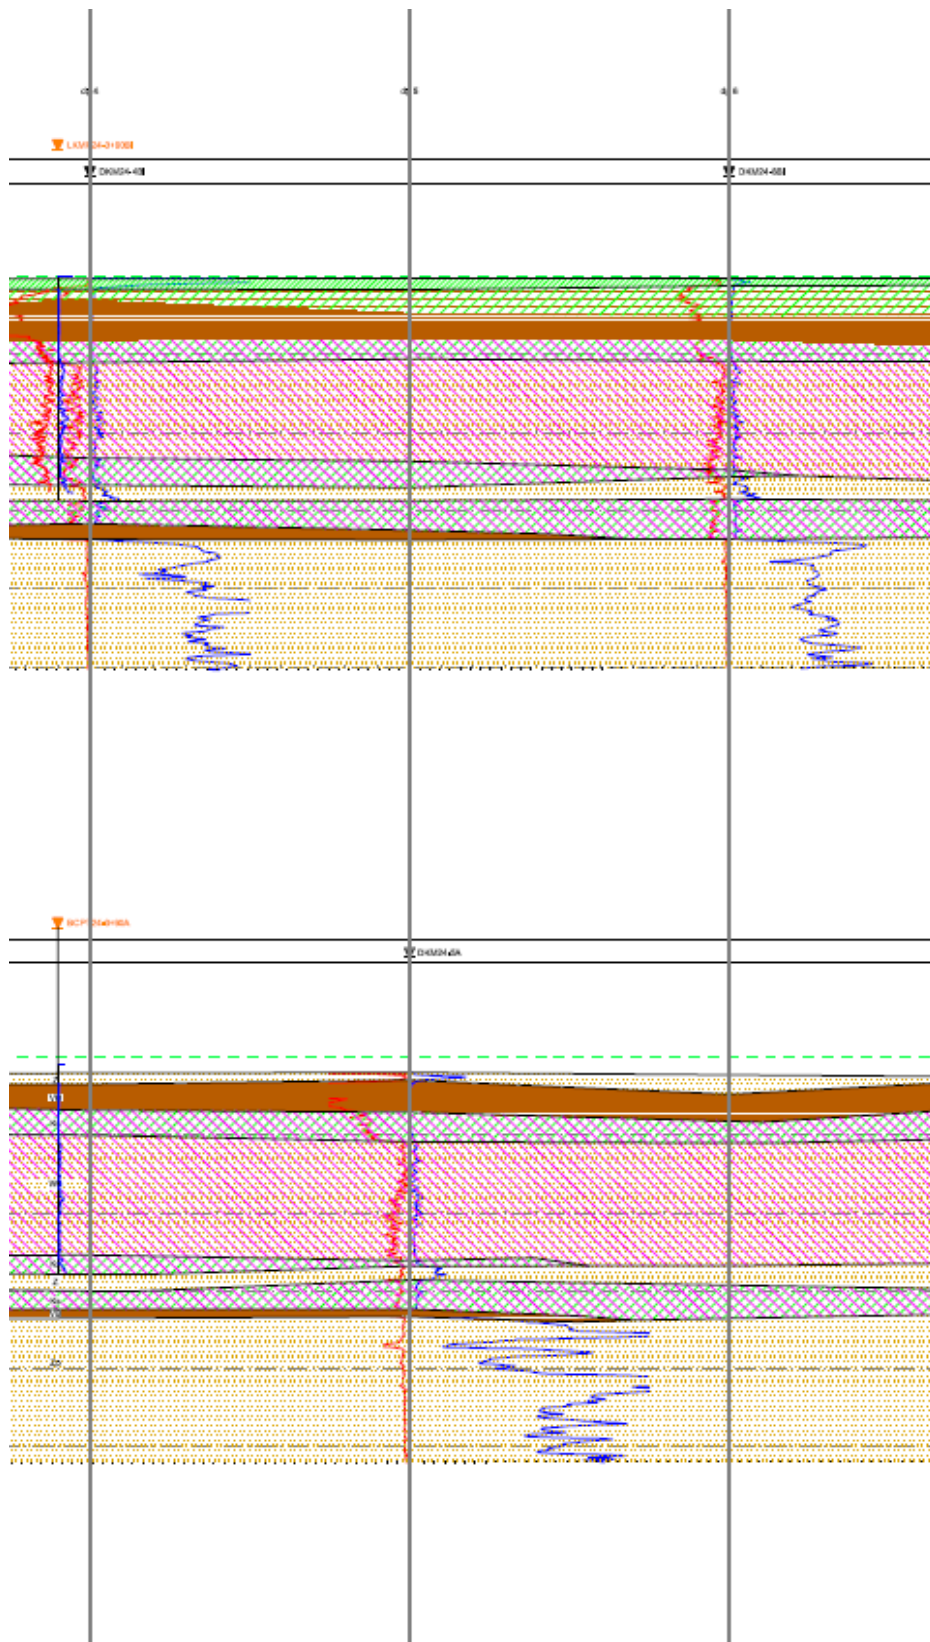
Grondprofiel ter plaatse van Edam (Geotechnisch lengteprofiel 1214-0007-010 PROFIEL DIJK20-22 KR&W-VL 2 van 4, 12-11-2014) Kruin:

Figuur 20 grondprofiel van de binnenberm en het achterland ter hoogte van dijkpaal 6

Voor de bepaling van het kenmerkende bodemprofiel zijn de lengteprofielen ter hoogte het water de haven bij Eda, gehanteerd. In Figuur 20 en Figuur 21 zijn uitsnede uit de lengteprofielen ter plaatse van respectievelijk de binnenberm/teen en het achterland weergegeven.

De grond bestaat de bovenste meters tot een diepte van circa NAP -13 m uit holocene samendrukbare afzetting klei (Calais) en veen (Hollandveen). Aan de onderzijde van het Holocene pakket bevindt zich een tussen zandlaag (Calais) en een kleilaag (Velzen).

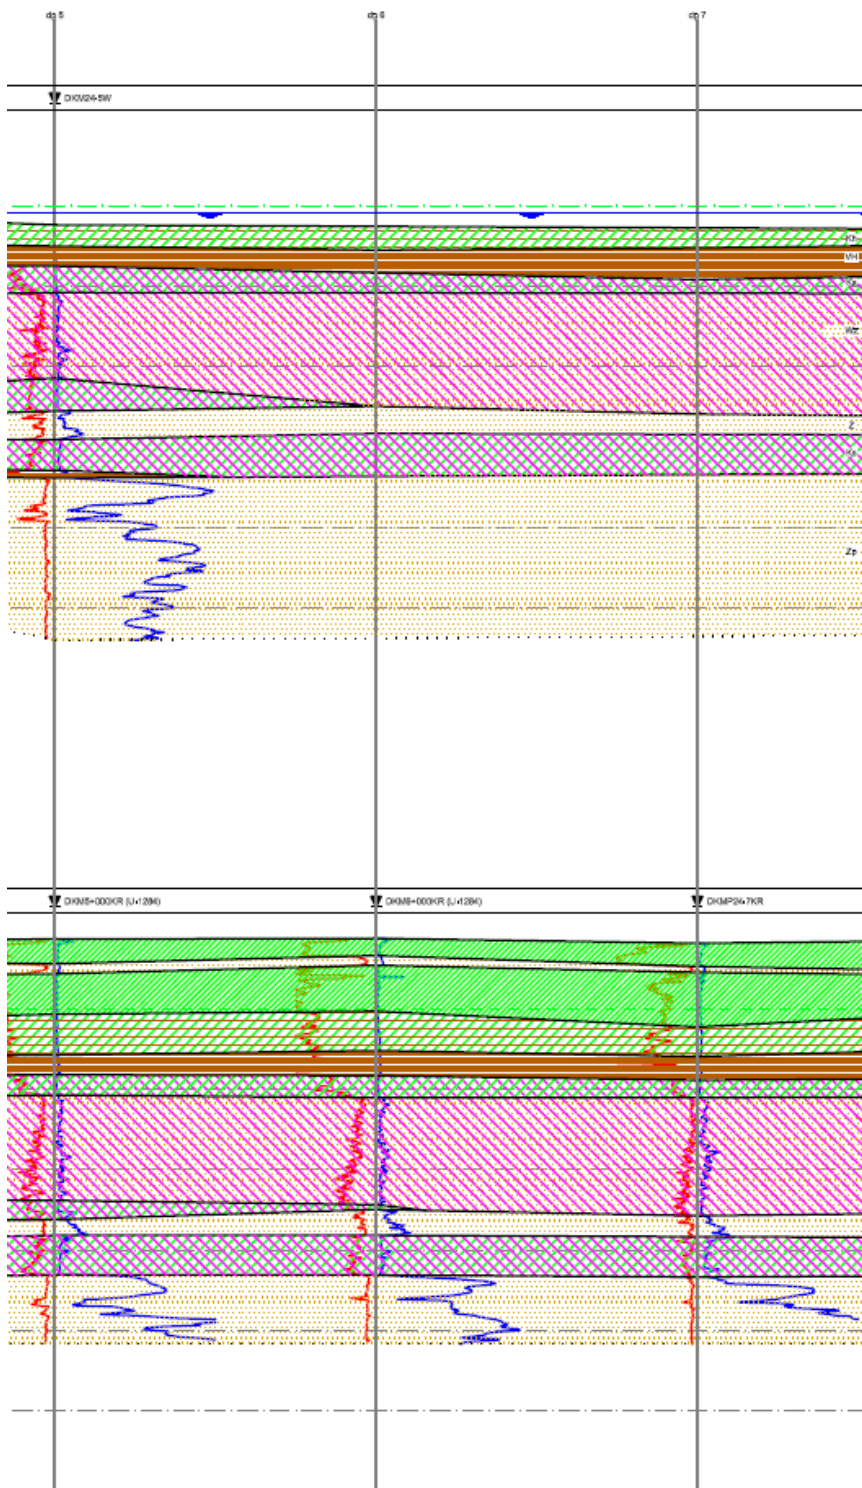
Binnenberm en achterland (Geotechnisch lengteprofiel 1214-0007-010 PROFIEL DIJK20-22 A&BI-T 2 van 4, 12-11-2014)

Figuur 21 grondopbouw water / voorland en kruin

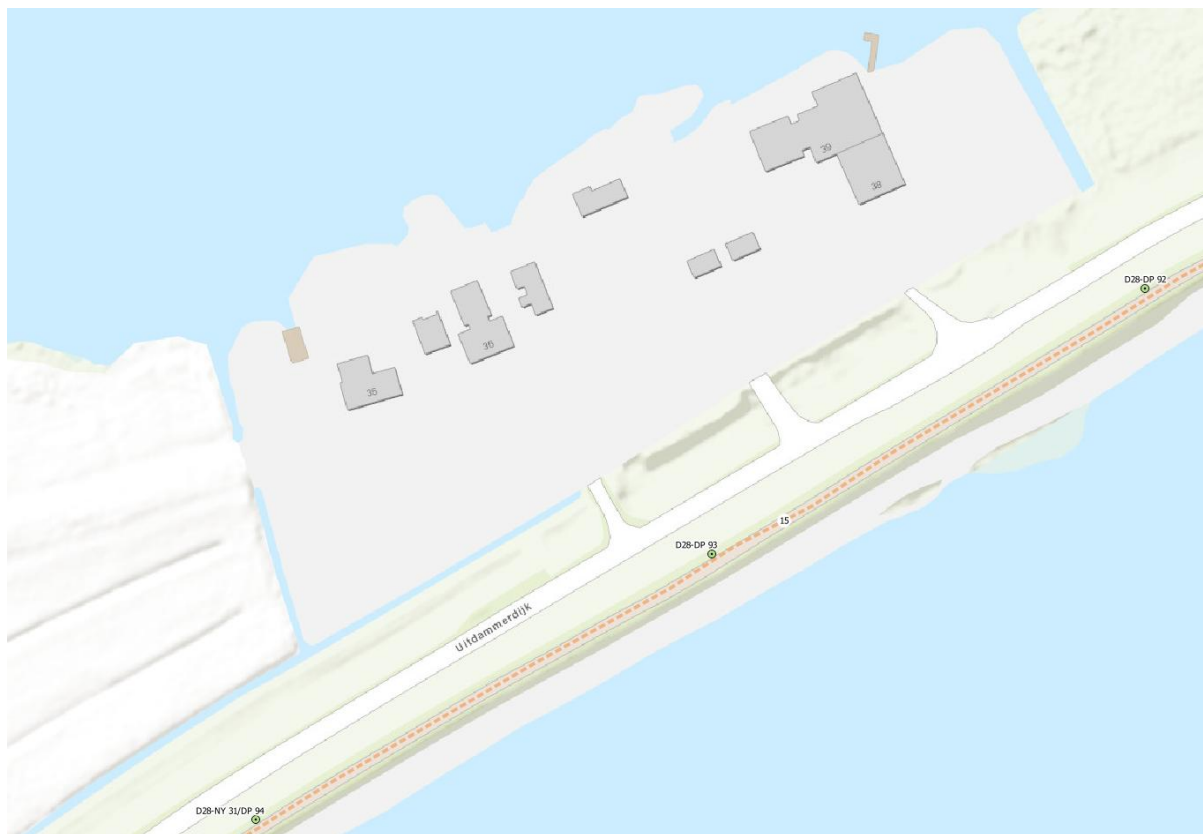
De uitdammerdijk 35 t/m 39 zijn 4 huizen die aan de dijk zijn gesitueerd. Ter hoogte van dijk 28, dijkpaal 92-93 (dijksectie EA-1B). De bestaande dijk is gelegen langs de weg: Uitdammerdijk. Voor de versterking van de Markermeerdijk wordt hier een damwandscherm trillend of heidend aangebracht. Hierbij is het damwandscherm maatgevend voor de bouwtrillingen in de omgeving. Onderstaand is daarom alleen voor de damwand een prognose opgesteld.

Figuur 25, Locatie damwand aangegeven met de rode stippellijn,

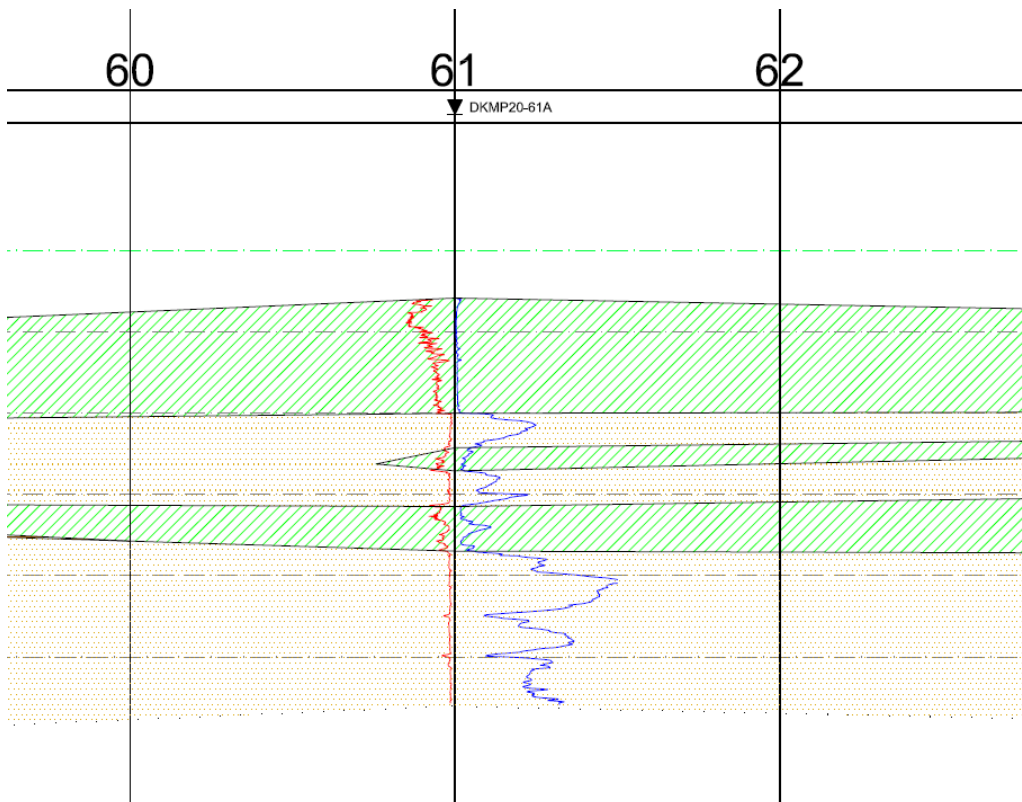
Figuur 51, Dwarsprofiel grondopbouw achterland dijk 21, ter plaatse van Inlaat tussenwater Zuid

De grond bestaat de bovenste meters tot een diepte van circa NAP -10 m uit holocene samendrukbare afzetting klei (Calais) en veen (Hollandveen). Aan de onderzijde van het Holocene pakket bevindt zich een tussen zandlaag (Calais) en een kleilaag (Velzen). Daaronder wordt een dikker en vaster gepakte zandlaag aangetroffen met zijn oorsprong uit het Pleistoceen.

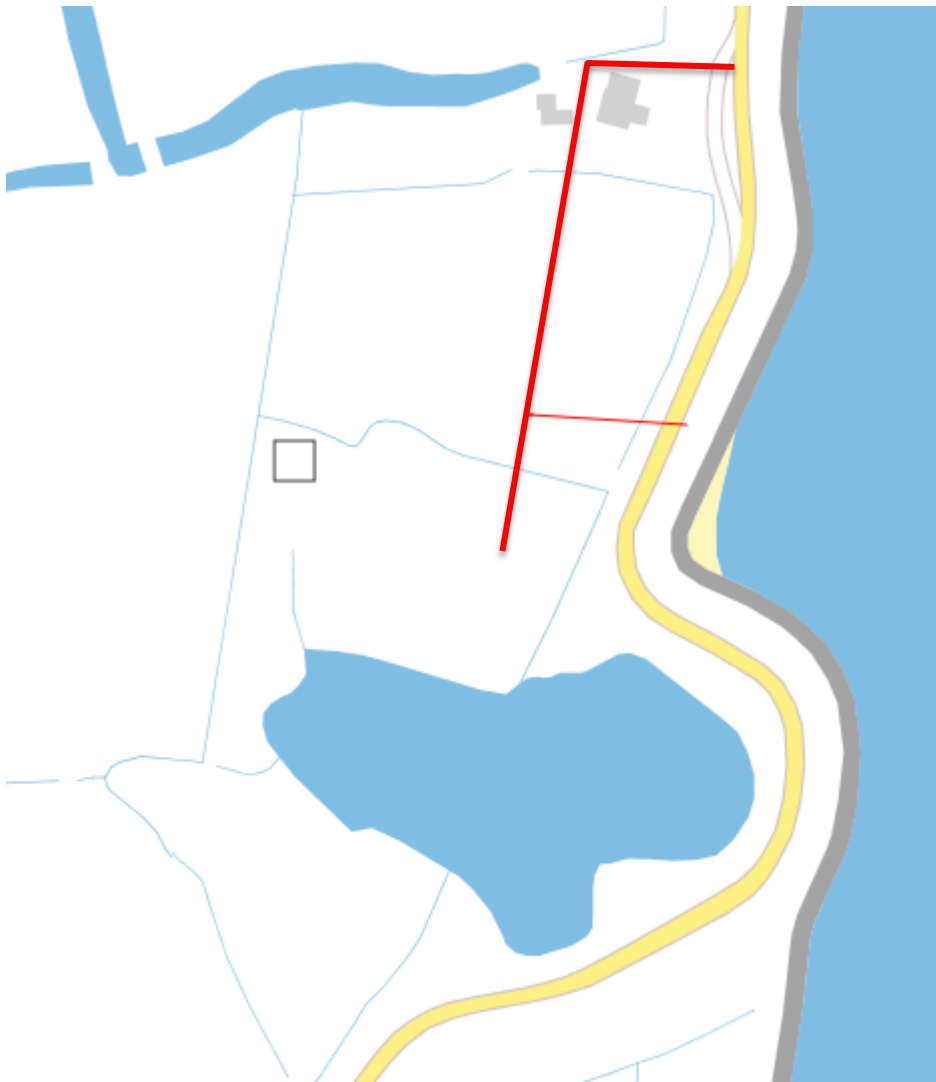
De weel

1 pand -woonhuis – bouwjaar 1932

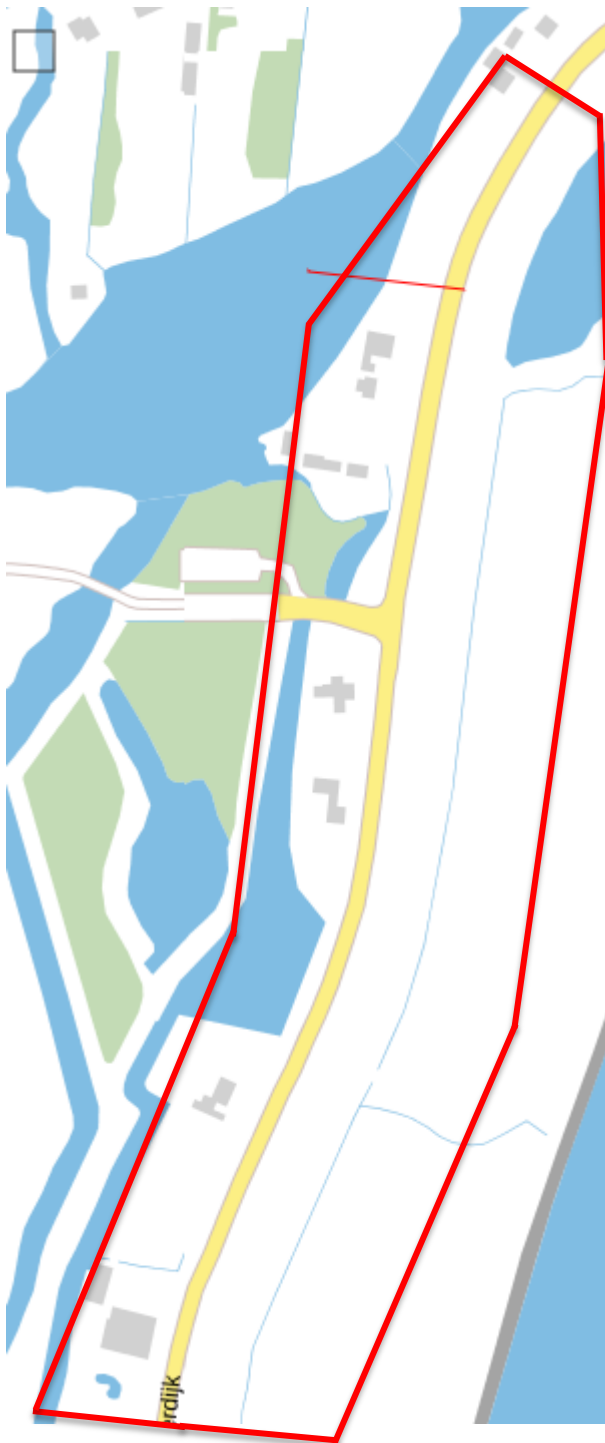
Panden:

- 1 object - woonwagenkamp
- 1 pand -woonhuis – bouwjaar 1982
- 1 pand -woonhuis – bouwjaar 1982
- 1 pand -woonhuis – bouwjaar 1914
- 1 pand -woonhuis – bouwjaar 1914
- 1 pand -woonhuis – bouwjaar 1930
- 1 pand -woonhuis – bouwjaar 1910
- 1 pand -woonhuis – bouwjaar 1800
- 1 pand -woonhuis – bouwjaar 2016
- 1 pand -woonhuis – bouwjaar 1905
- 1 pand -woonhuis – bouwjaar 1829
- 1 pand -woonhuis – bouwjaar 1905
- 1 pand -woonhuis – bouwjaar 1900

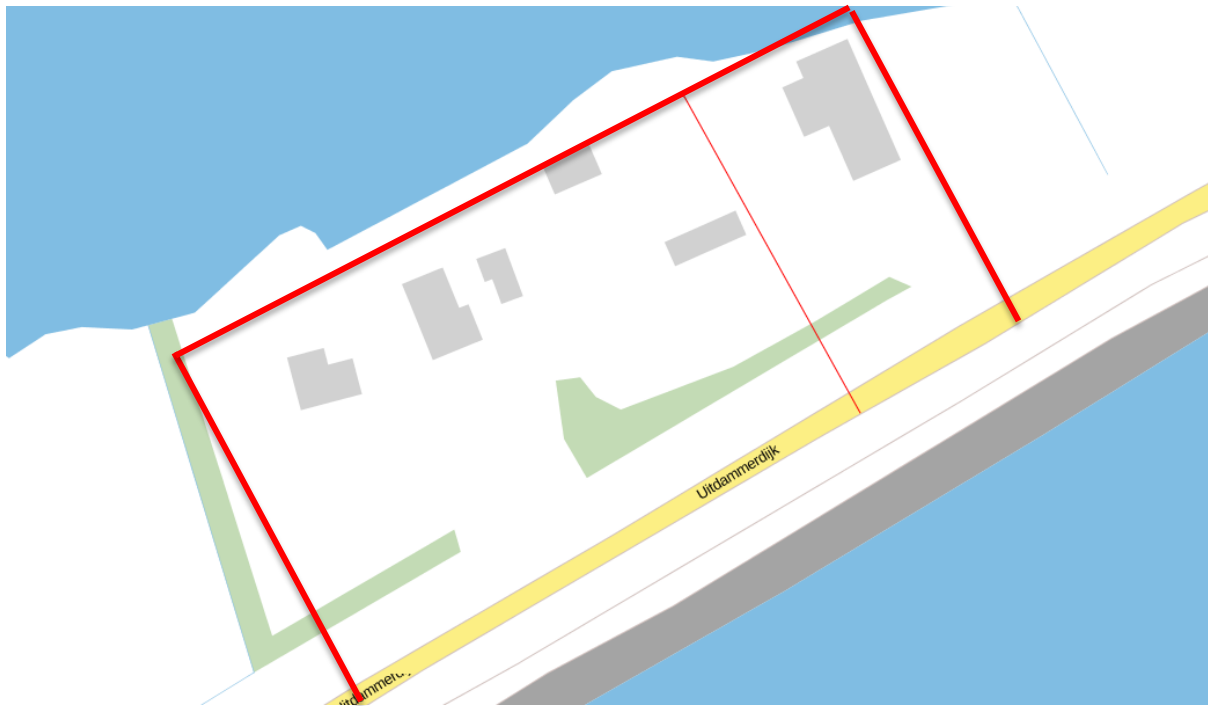
Uitdammerdijk 35-39

Panden:

- 1 pand -woonhuis – bouwjaar 1999
- 1 pand -woonhuis – bouwjaar 1999
- 1 pand -woonhuis – bouwjaar 2000
- 1 pand -woonhuis – bouwjaar 1999

Object	Aantal objecten binnen afstand bron [m] Installeren damwand		Totaal
	65 m (categorie 2) Schade	65 m Hinder	
Woningen	4	4	4

Tabel: Aantal gebouwen waar mogelijk trillingsschade en hinder kan optreden Utdammerdijk 35 - 39

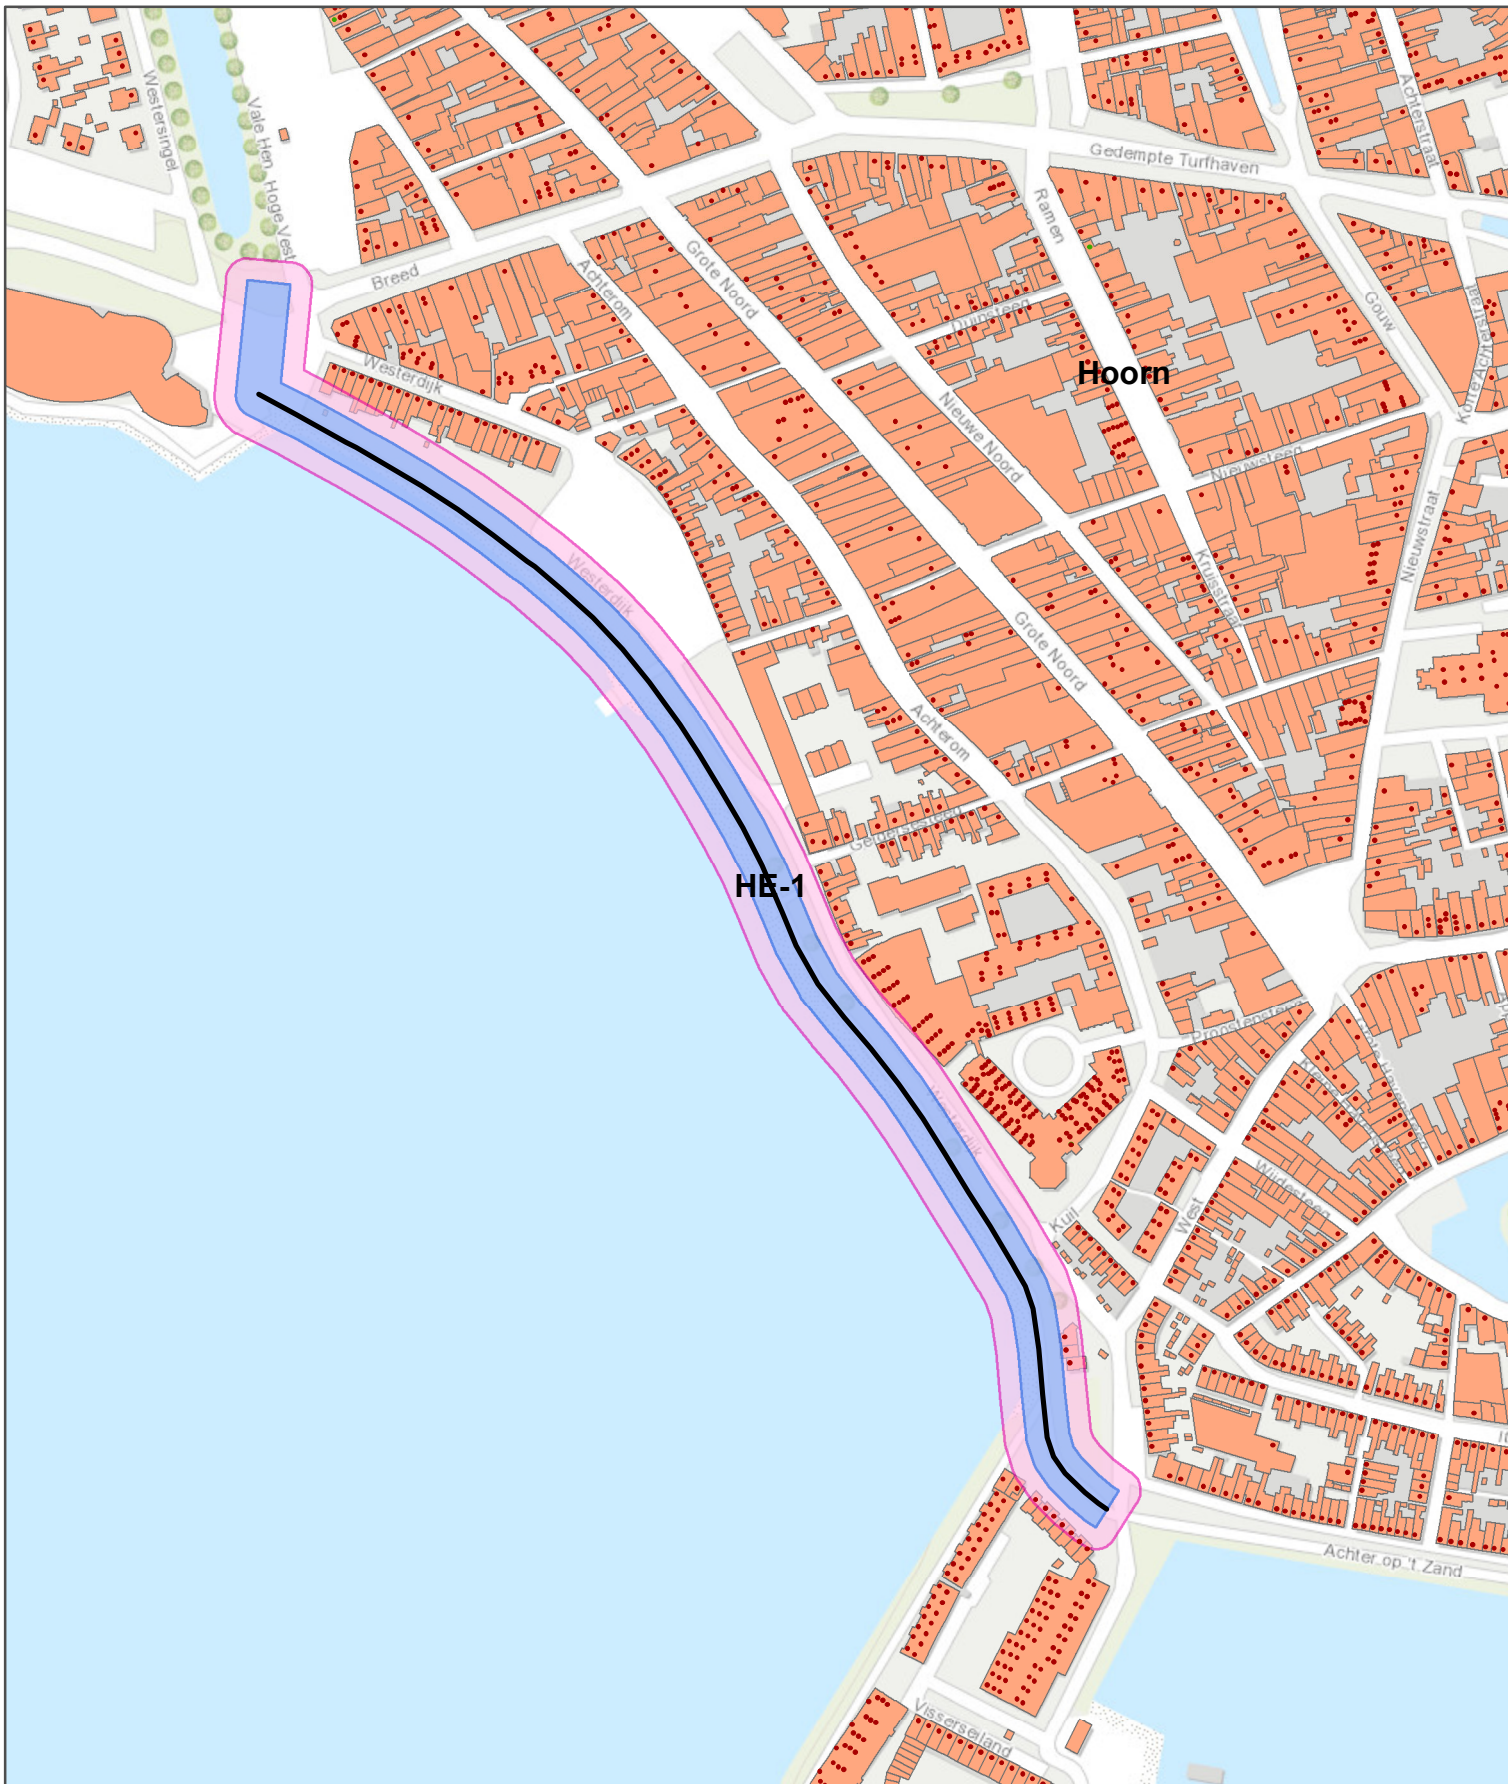
Bijlage 2, Verkeerstrillingen

- Woonfunctie
- Gezondheidszorg
- Onderwijs
- Traject

- 10m buffer
- 20m buffer
- Gebouwen

- Tot 10 m uit de weg kunnen de streefwaarden voor schade worden overschreden.
- Tot 20 m uit de weg kunnen de streefwaarden voor hinder worden overschreden.

Onderstaand is in de tabel per module aangegeven waar schade en hinder als gevolg van de werkzaamheden kan optreden. Tevens is de betreffende bebouwing in bijlage 2 weergegeven.

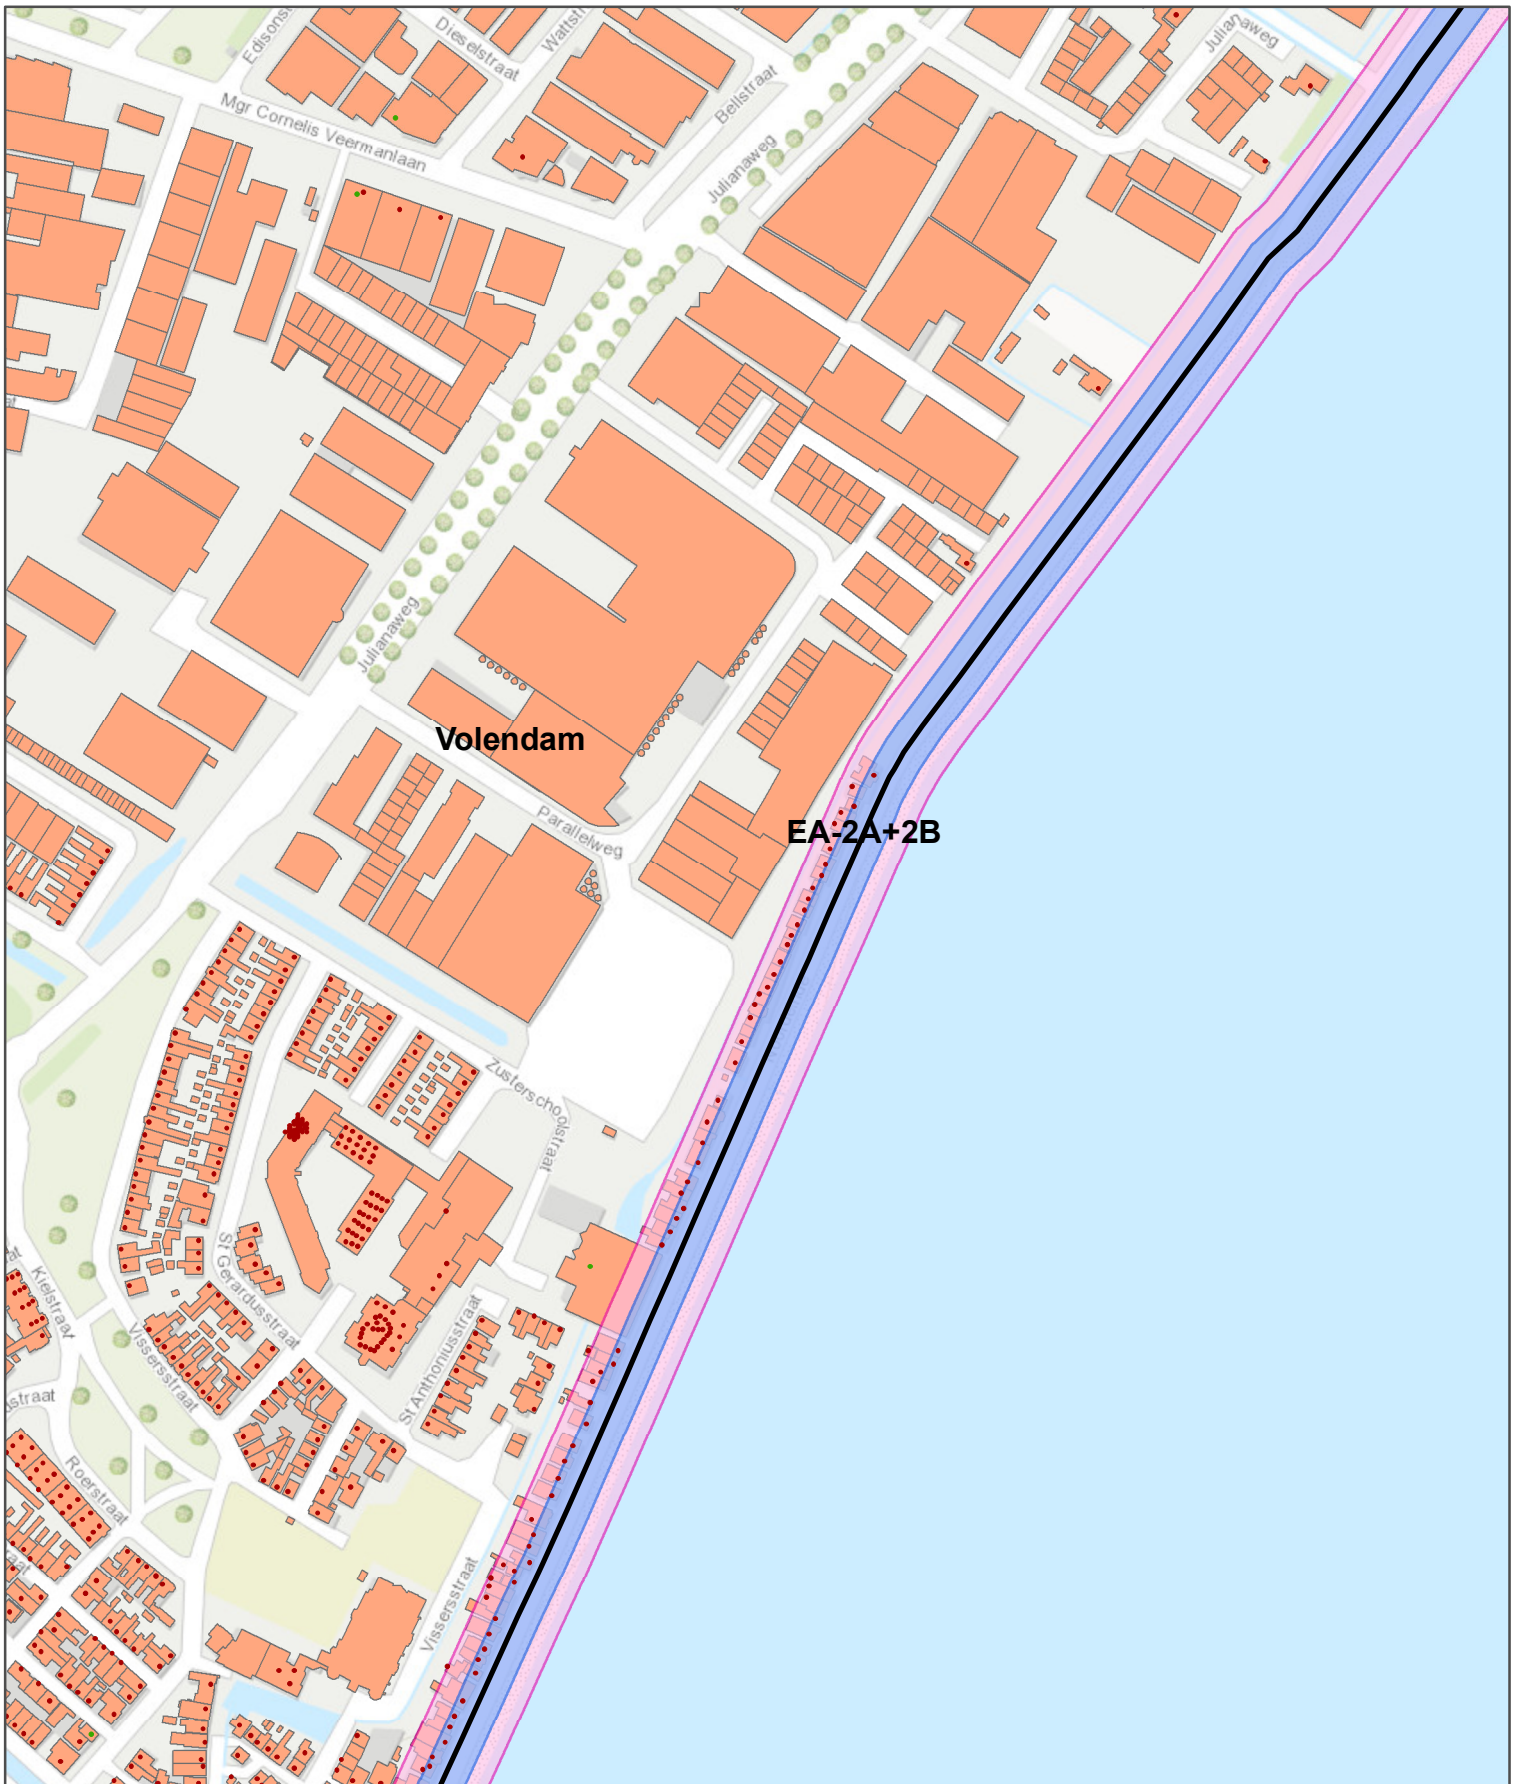
Trillingen buffers

- Woonfunctie
- Gezondheidszorg
- Onderwijs
- Traject

- 10m buffer
- 20m buffer
- Gebouwen

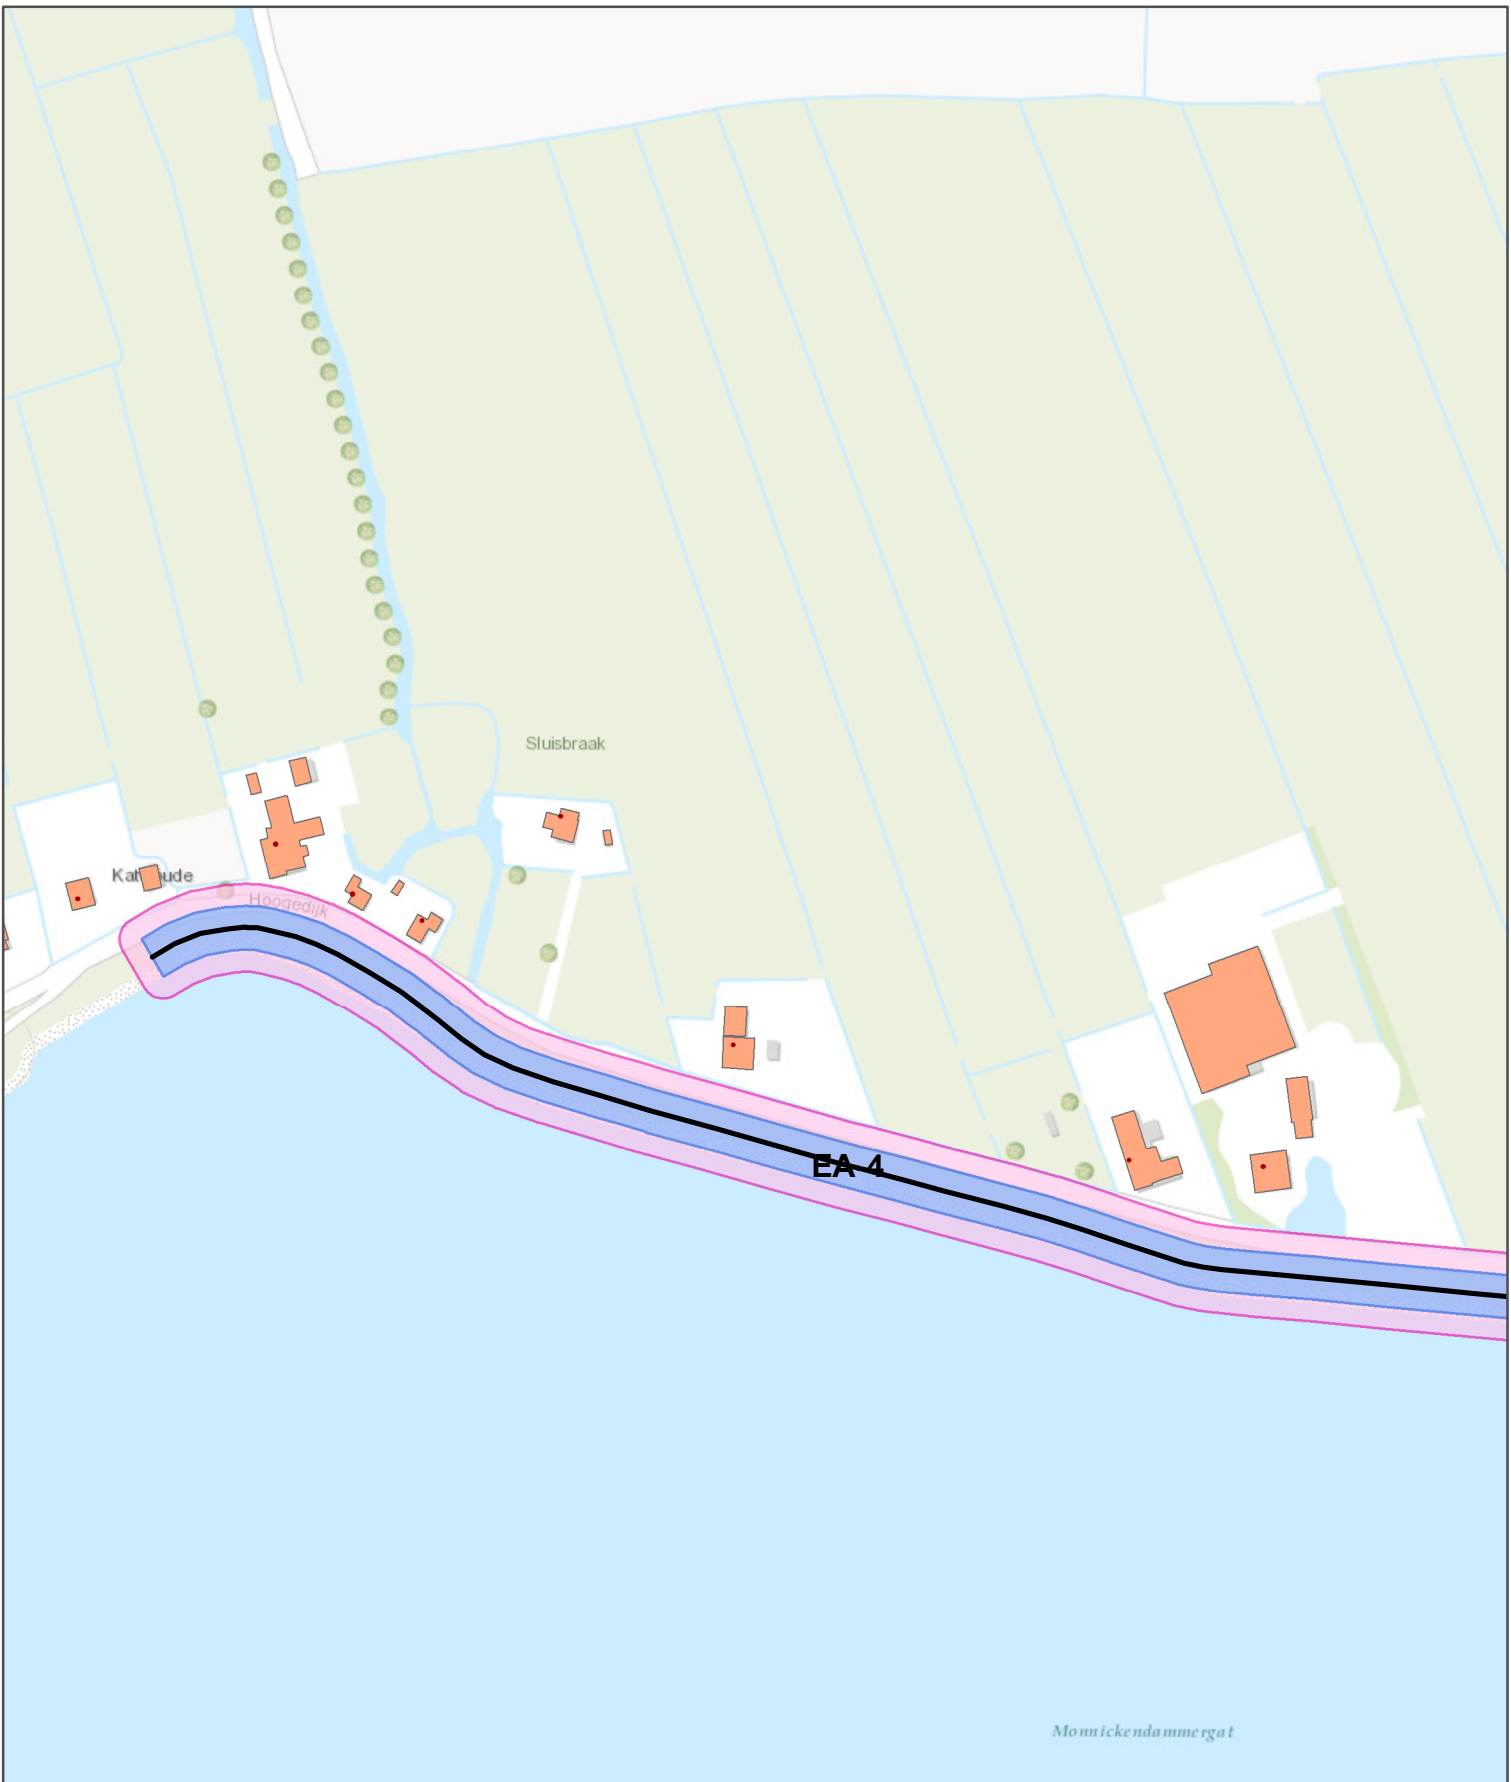
Trillingen buffers

- Woonfunctie
- Gezondheidszorg
- Onderwijs
- Traject

Gebouwen

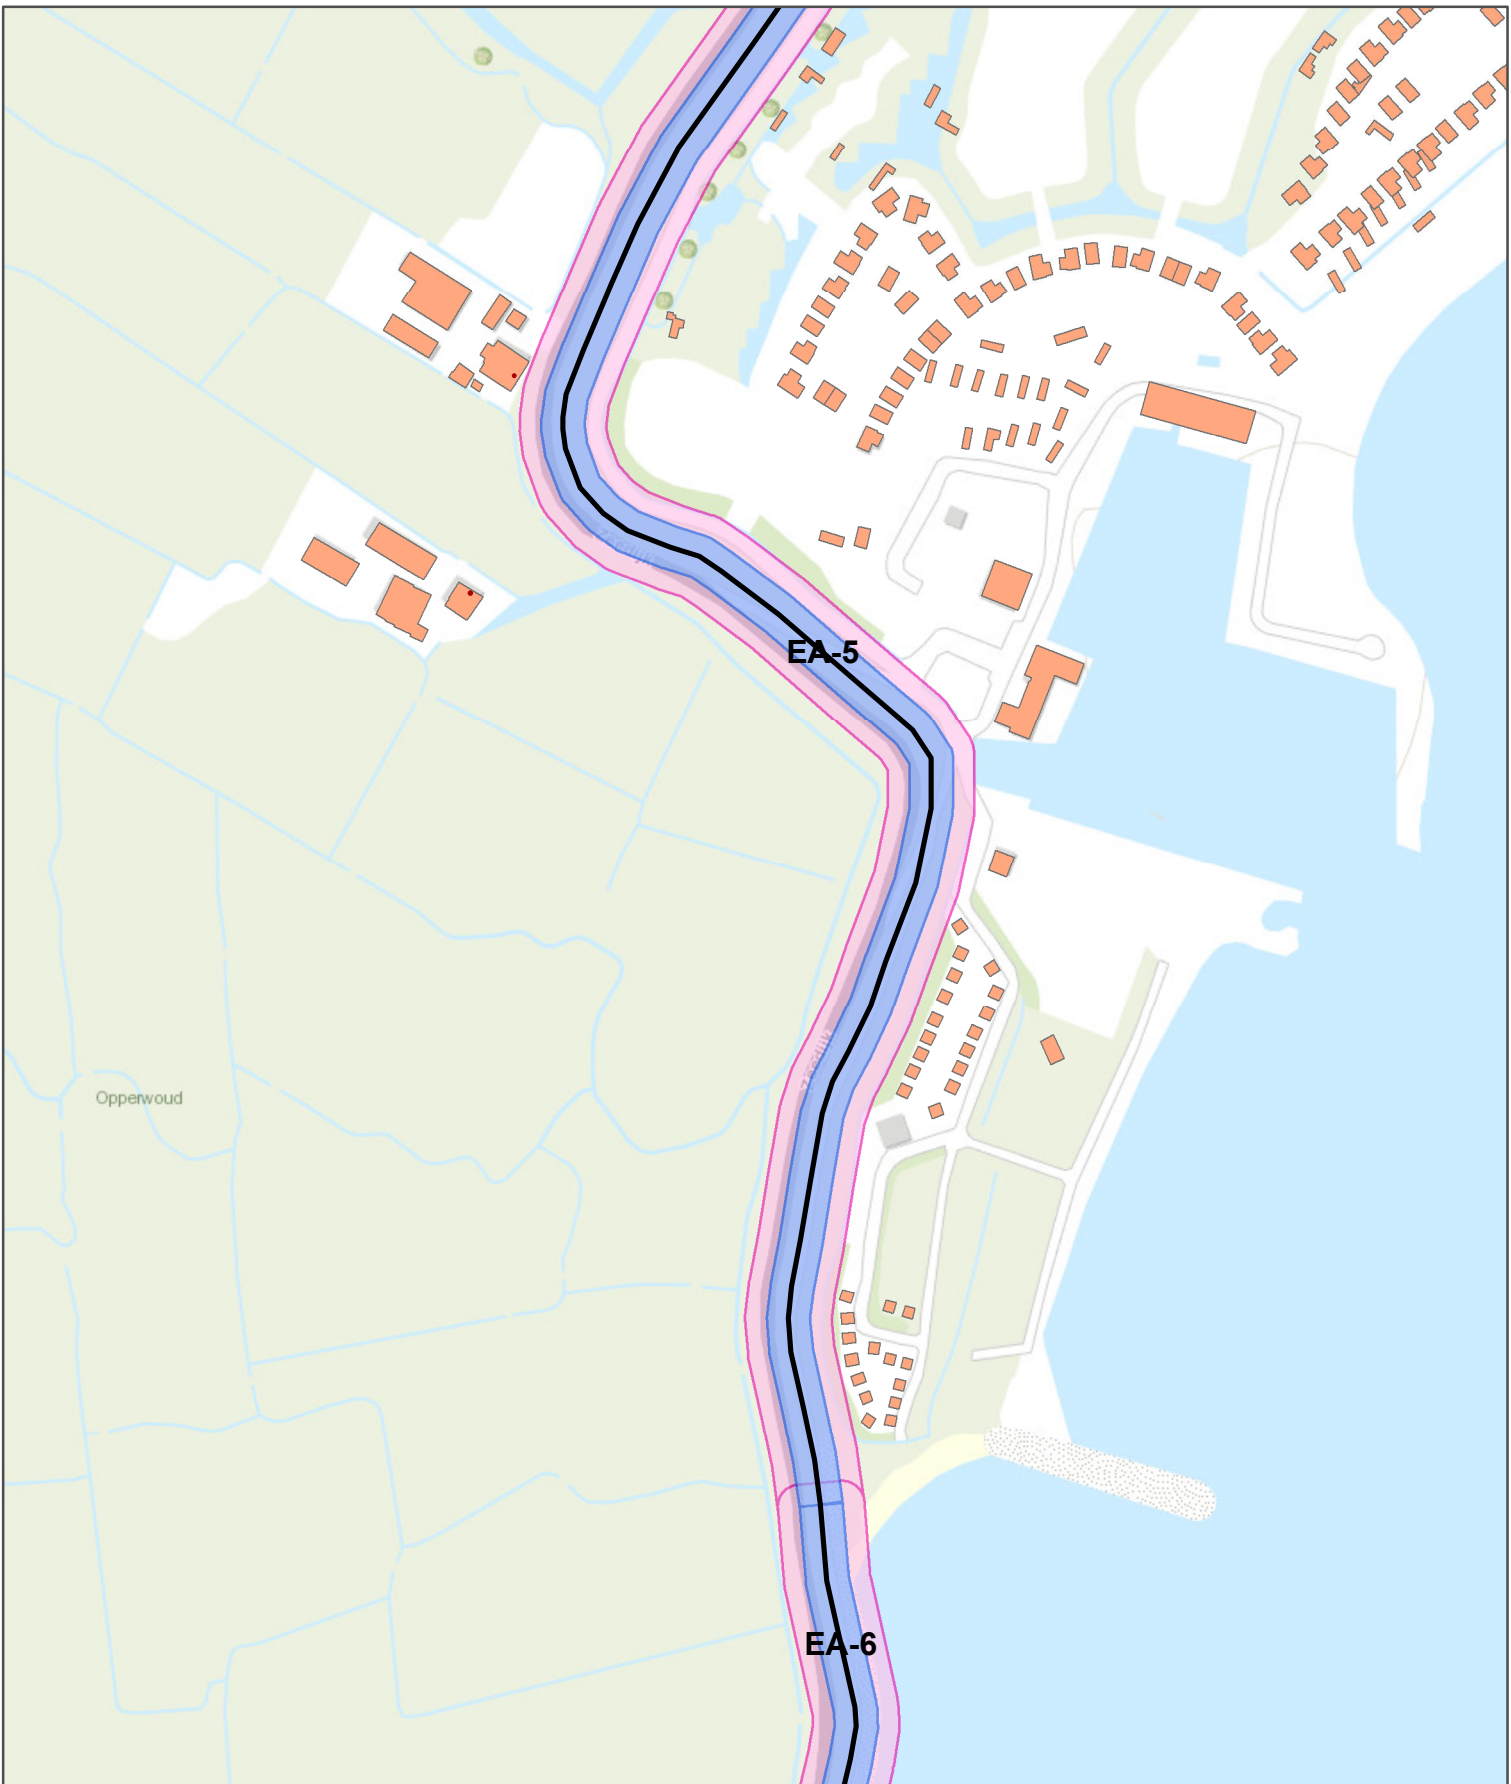
Trillingen buffers

- Woonfunctie
- Gezondheidszorg
- Onderwijs
- Traject

Gebouwen
