Bijlagenboek 7.1

MARKERMEERDIJKEN - TRILLINGSPROGNOSE INSTALLEREN DAMWANDEN TBV MER

17 MEI 2018

In deze rapportage zijn voor de twintig locaties waar damwanden en of palen zijn voorzien de tijdelijke effecten op de omgeving ten aanzien van schade en hinder ten gevolge van het installeren van de wanden in beeld gebracht en beoordeeld ten behoeve van het MER Dijkversterking Markermeerdijken.

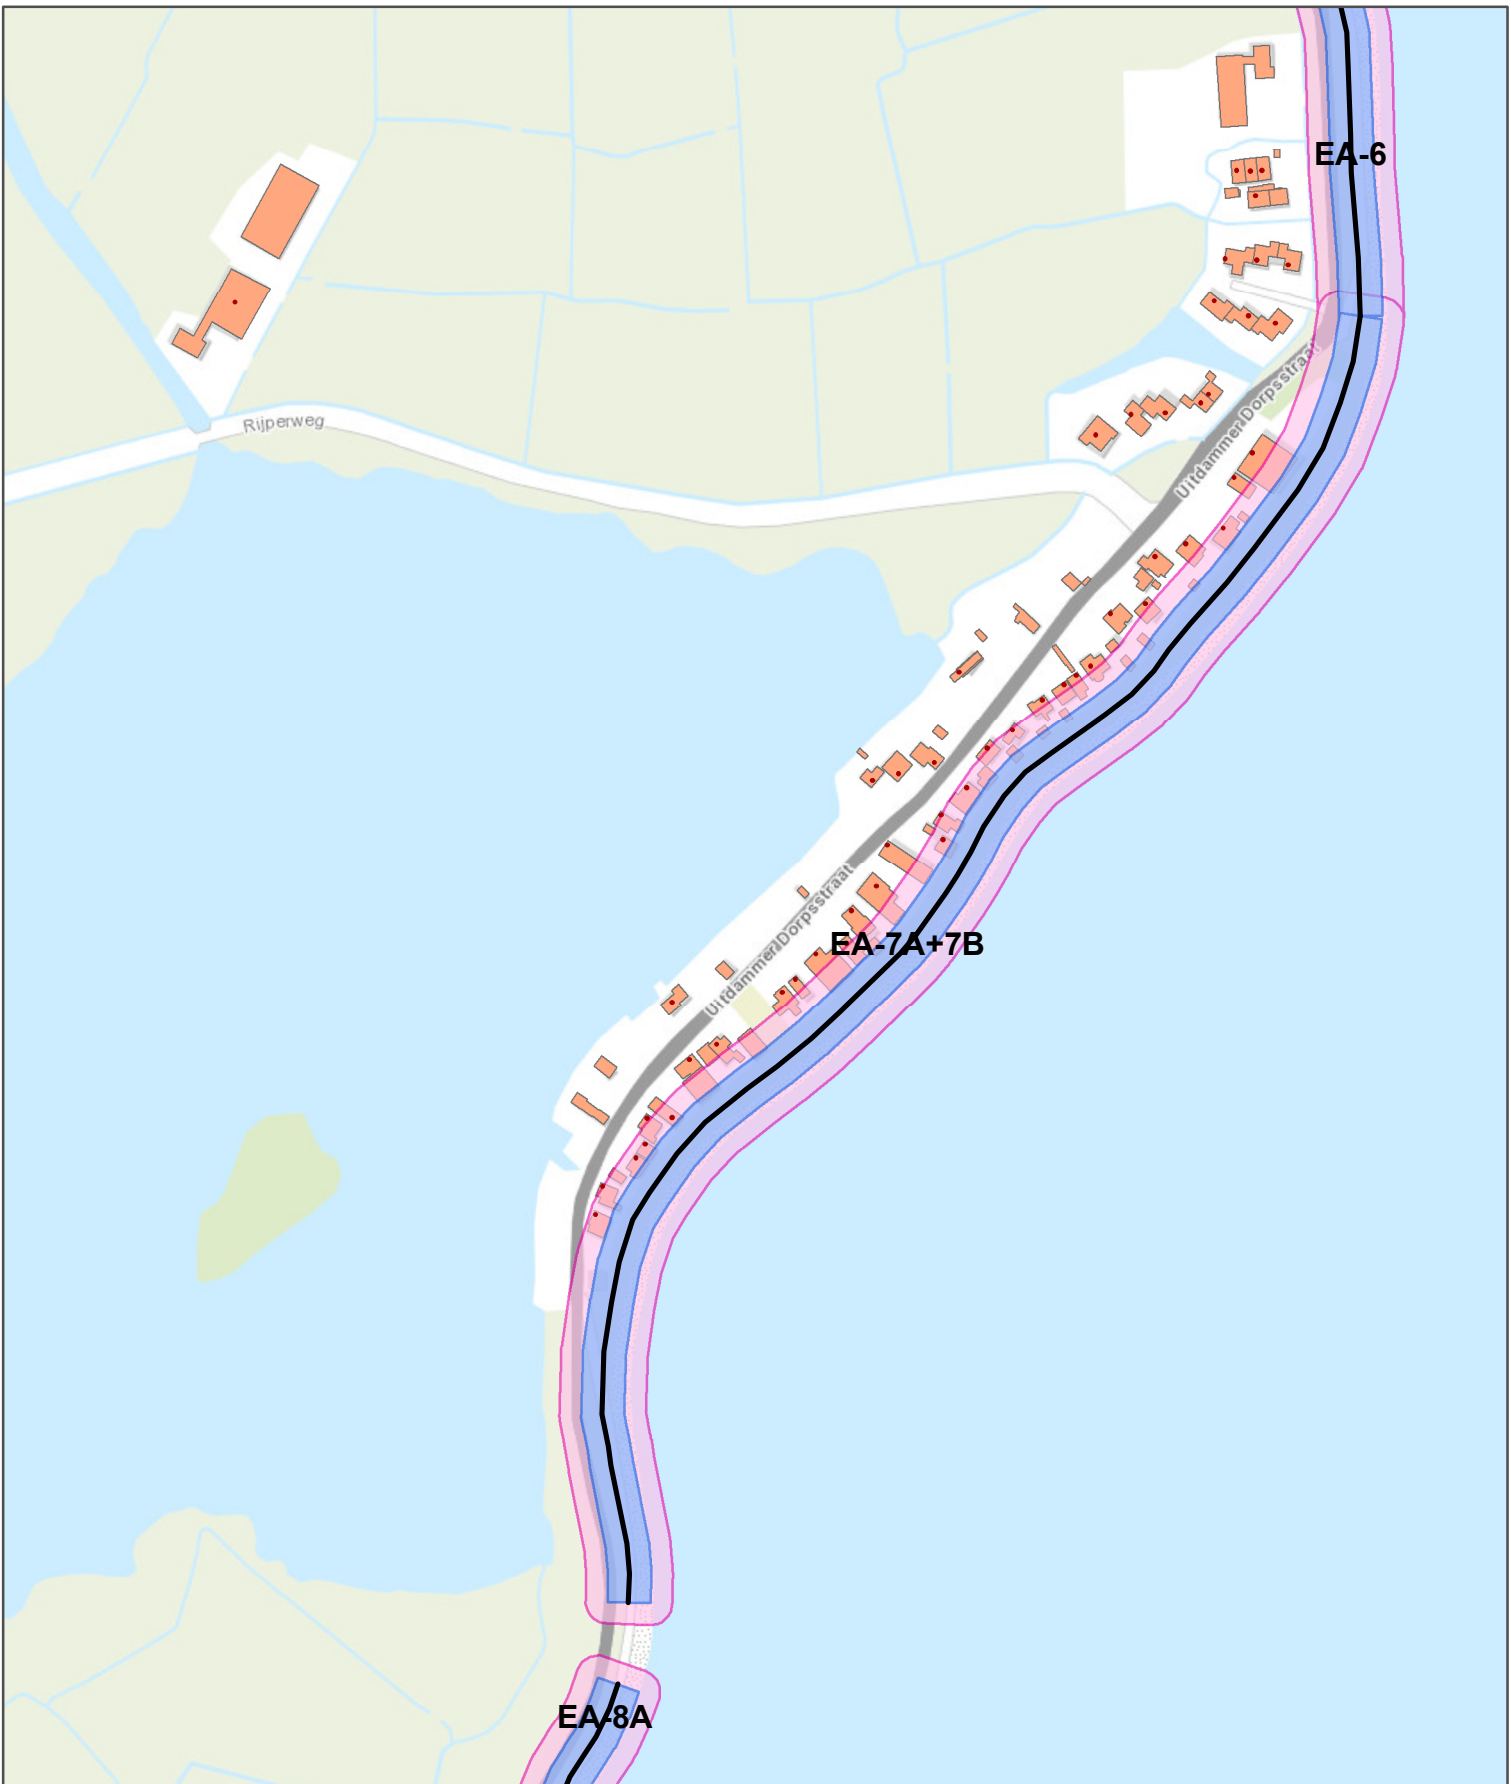
Markermeerdijken
Trillingen buffers

• Woonfunctie

Gebouwen
— Traject

Onderstaand is in de tabel per module aangegeven waar schade en hinder als gevolg van de werkzaamheden kan optreden. Tevens is de betreffende bebouwing in bijlage 2 weergegeven.

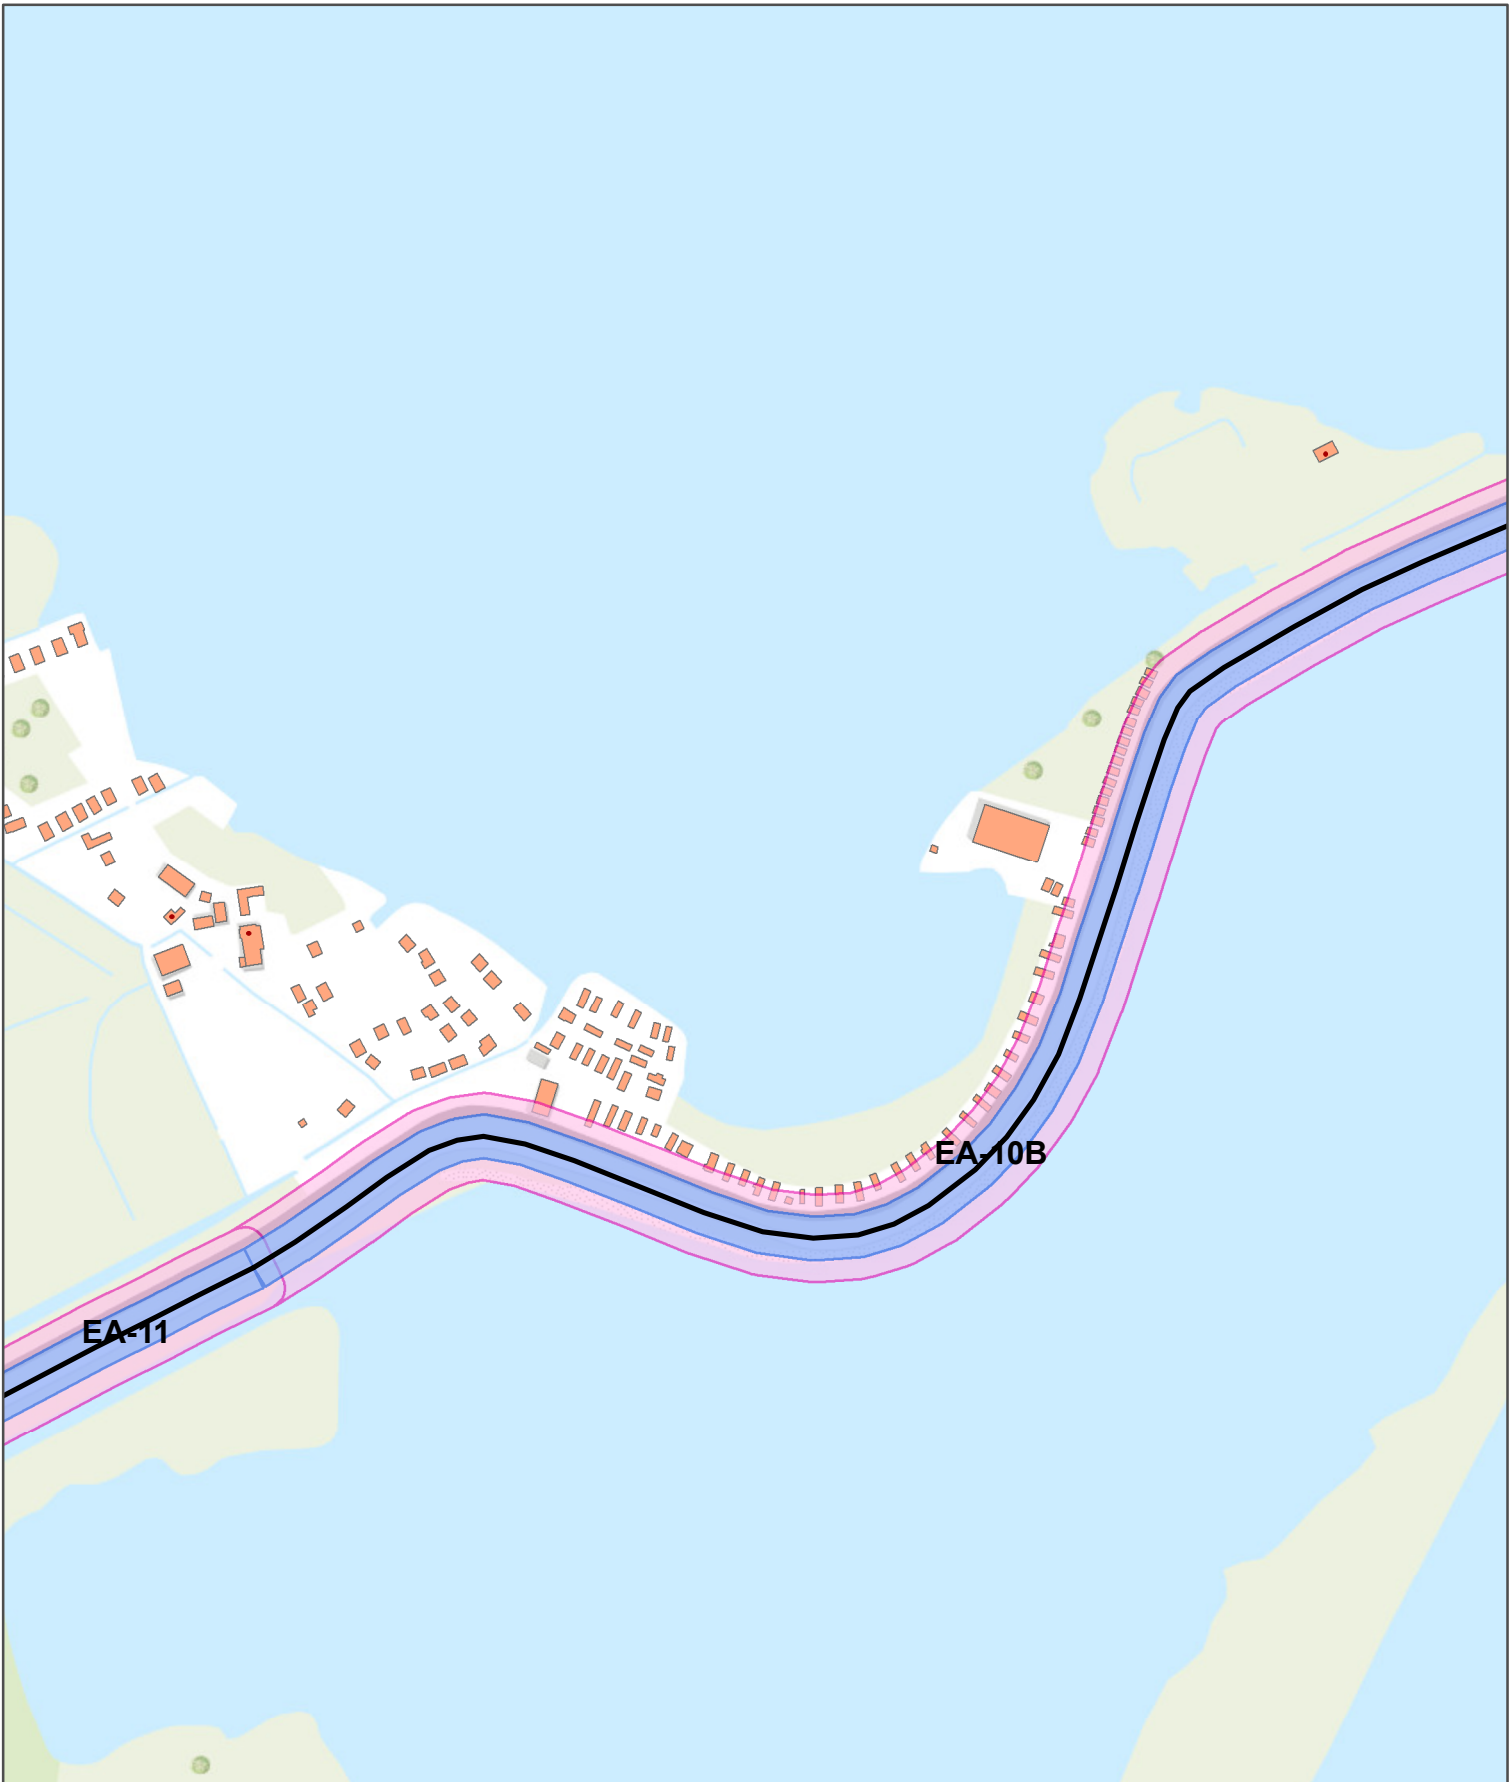
Trillingen buffers

- Woonfunctie
- Gezondheidszorg
- Onderwijs
- Traject

Gebouwen
