## Bijlagenboek 3.3

## Bekende (potentiële) bodemverontreinigingen Hoorn -Edam

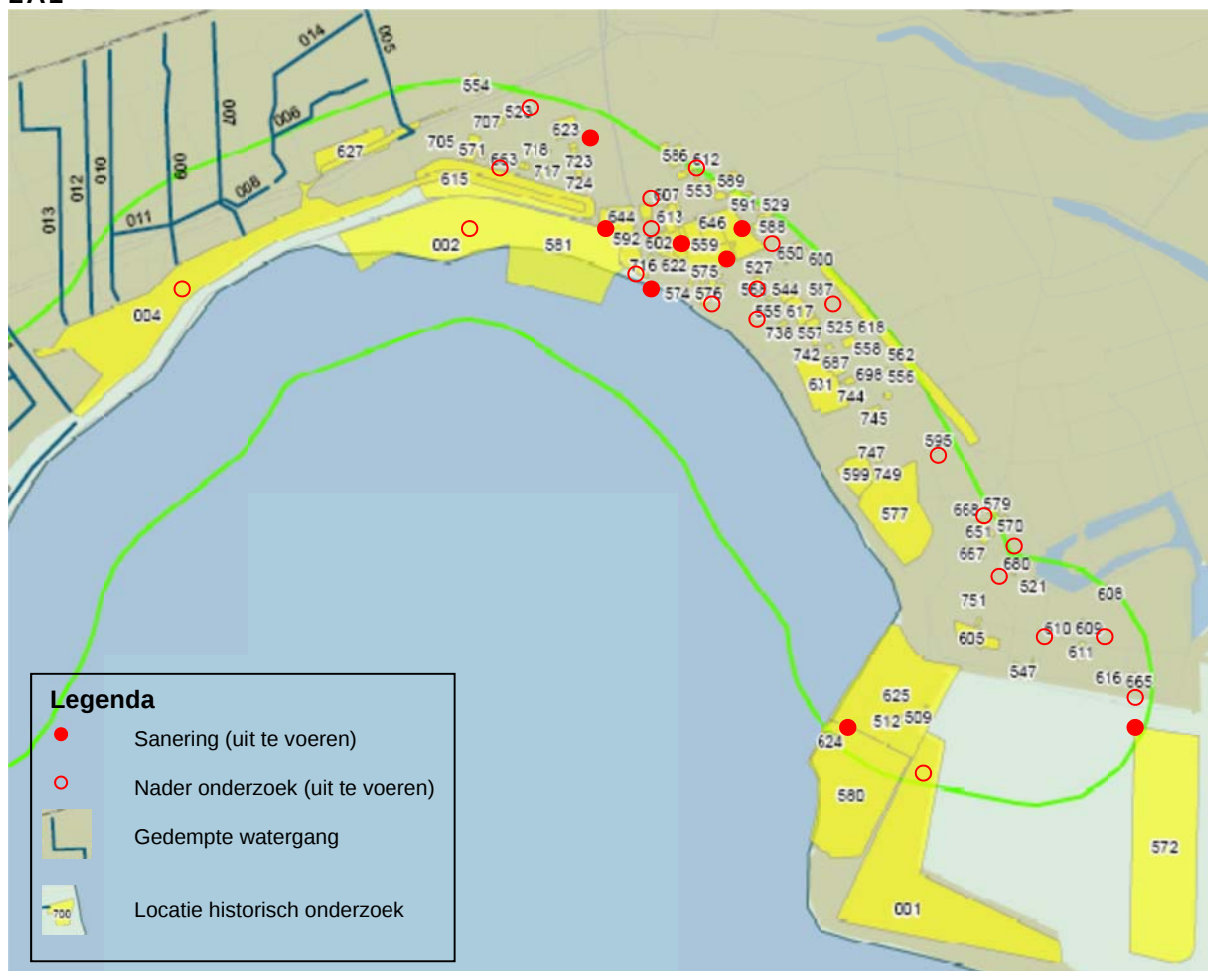
Figuur 1 Onderzoeklocaties potentiële bodemverontreiniging: Hoorn, sectie 1 en 2A1

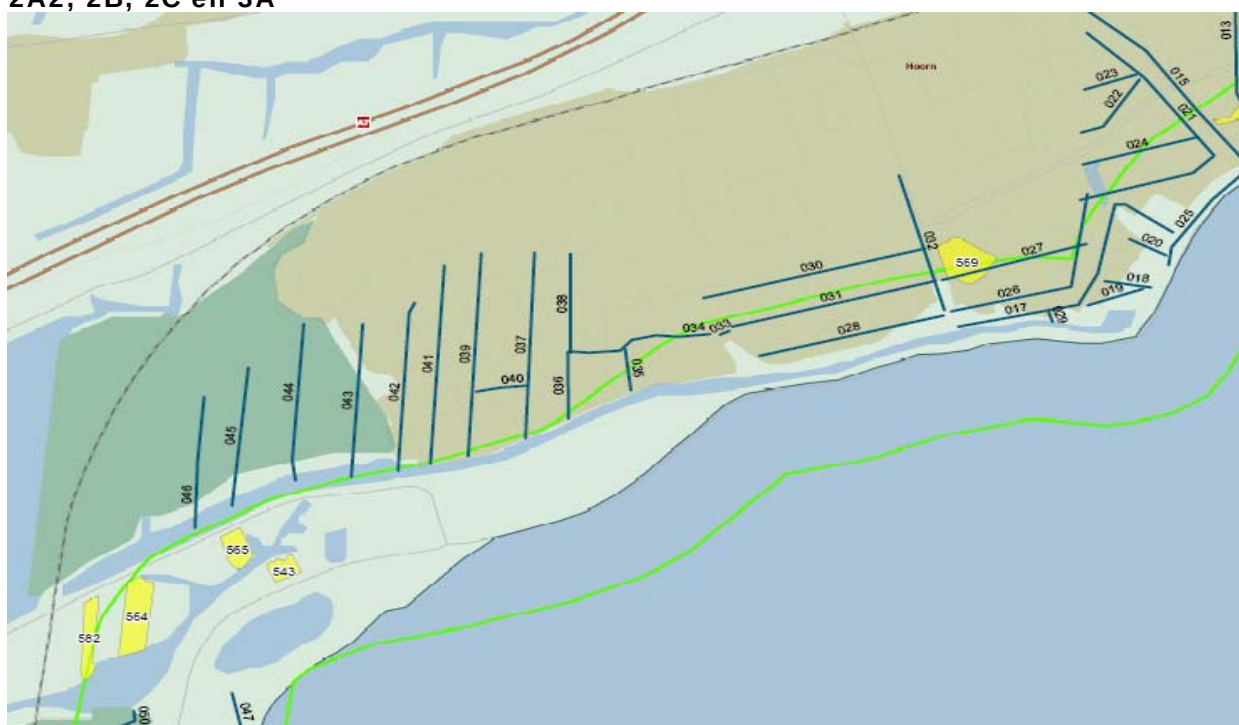
**Figuur 2 Onderzoeklocaties potentiële bodemverontreiniging Hoorn, secties 2A2, 2B, 2C en 3A**

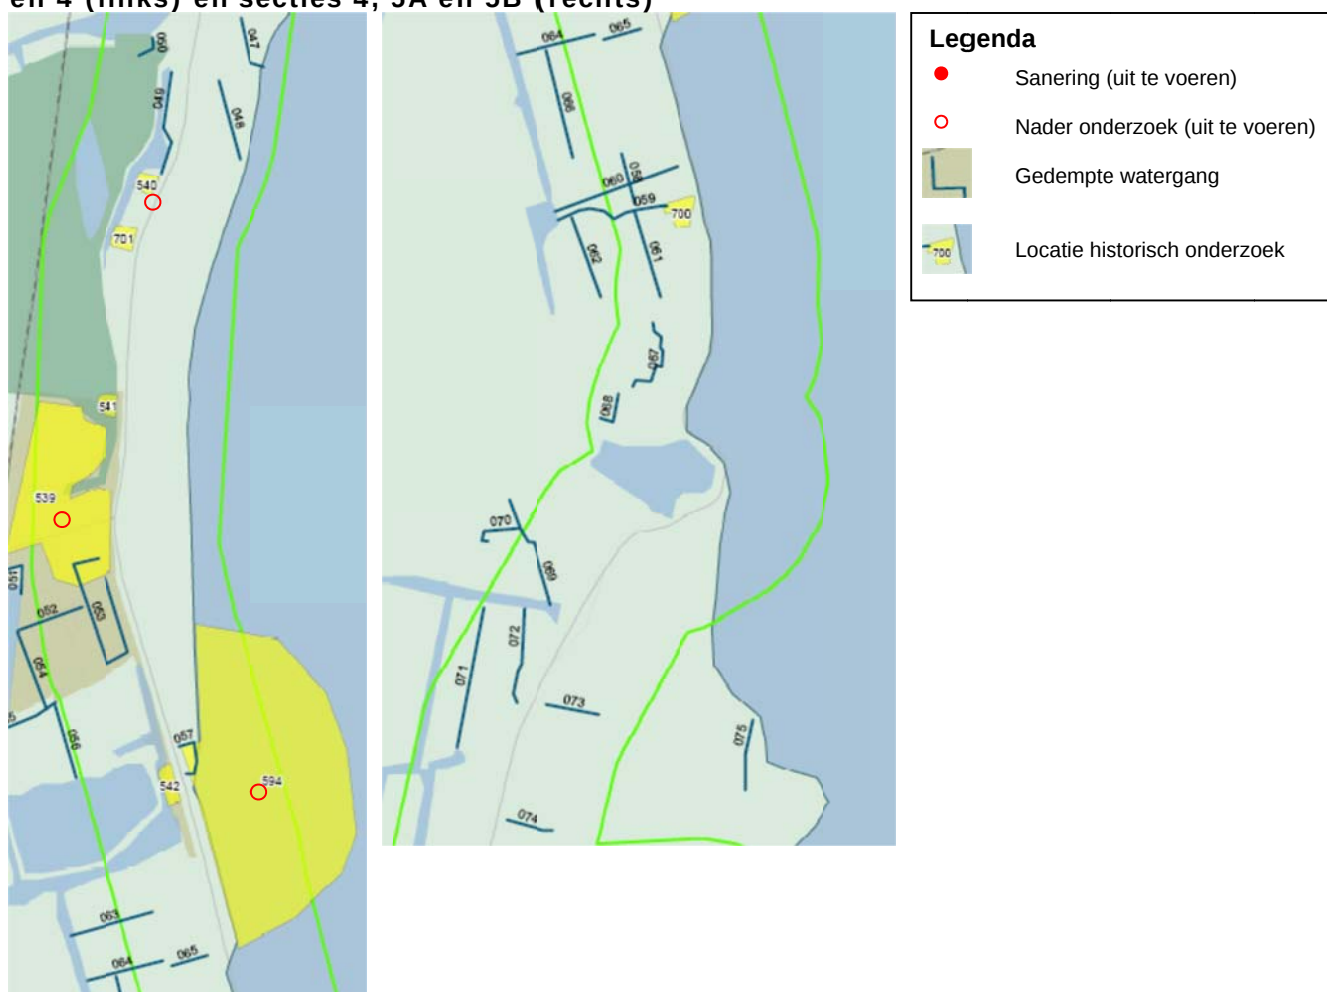
**Figuur 3 Onderzoeklocaties potentiële bodemverontreiniging Hoorn, secties 3B en 4 (links) en secties 4, 5A en 5B (rechts)**

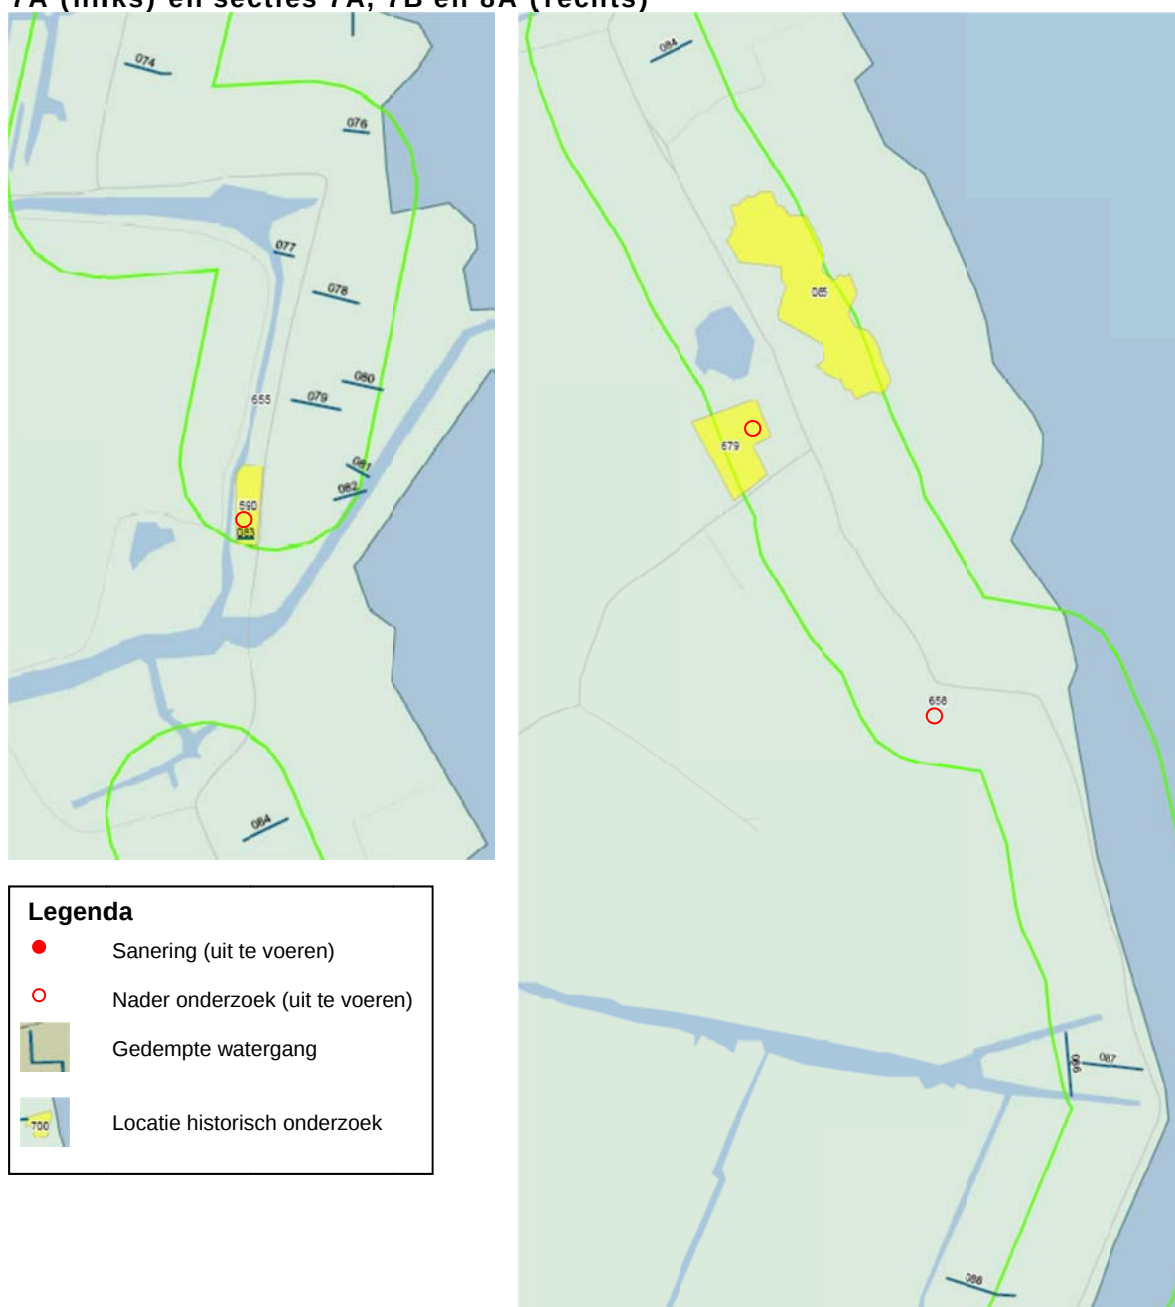
**Figuur 4 Onderzoeklocaties potentiële bodemverontreiniging secties 6A, 6B en 7A (links) en secties 7A, 7B en 8A (rechts)**

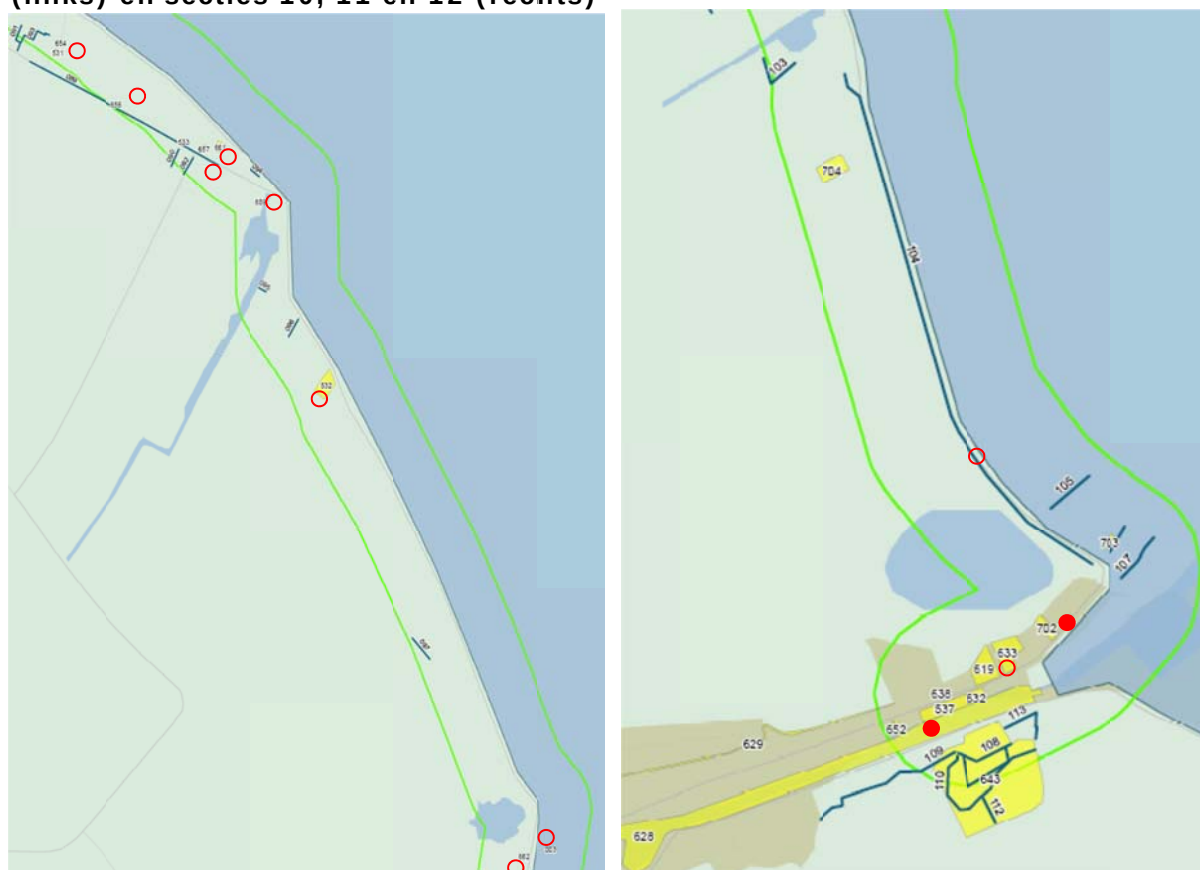
**Figuur 5 Onderzoeklocaties potentiële bodemverontreiniging secties 8B en 9 (links) en secties 10, 11 en 12 (rechts)**
